RAPPORT D'EXPERTISE

Client	**OCP .S.A**
Adresse Client	**Complexe industriel,Jorf El youdi, SAFI**
Entité	**PM/PHOS**
N° de commande Client	S-OT-7304134
N° d'Opération	**115**
Matricule équipement	2503523
Type	ME300-400 FBD FB1
Fabriquant	**FLOWSERVE**
Fluide pompé	**LEAU DE MER**
Raison de la demande d'expertise	POMPEDE TRANSFERT
Repère géographique	23AP08
Date de réception	**22/02/2024**
Date d'expertise	**22/02/2024**
Auteur rapport démontage	**GUETTAHI YOUSSEF**
Date de montage	**01/03/2024**
Auteur rapport montage	**BYA AMINE .GUETTAHI YOUSSEF/LAGHLID/JIBAROU**

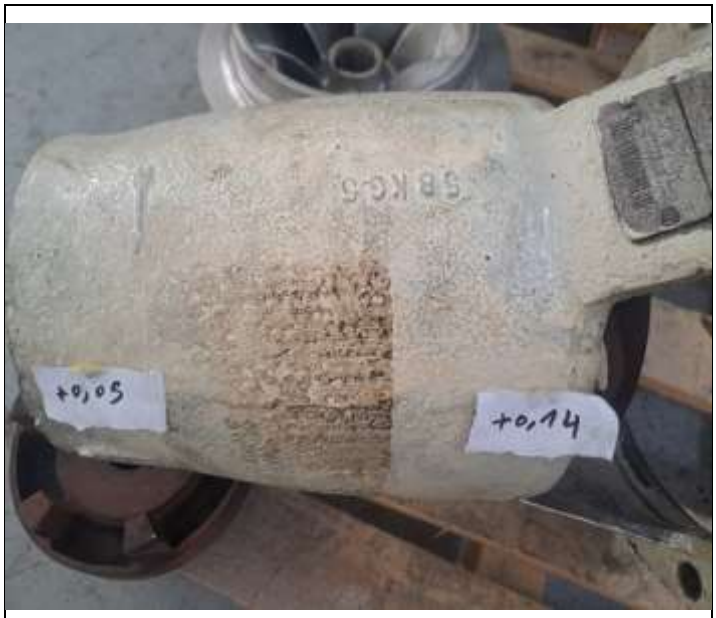
IMAGE	**Fond**	
COMMENTAIRES	Bon état	☒
	Usure au niveau de la portée du joint torique GM	☐
	Usure de la surface de contact	☐
	Trous/taraudage de fixation	☐
	Traces de frottement et/ou usure	☐
	Fissures	☐
	Corrosion	☐
	Erosion	☐
RECOMENDATIONS	Nettoyage et réutilisation	☒
	Réparation et réutilisation	☐
	Remplacement	☐

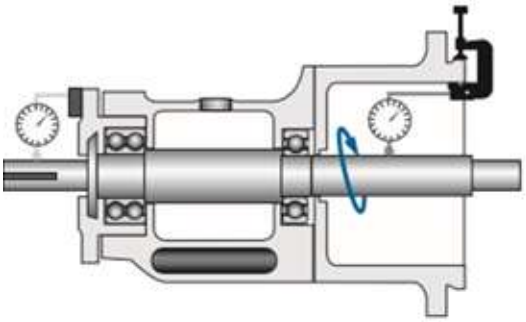
IMAGE	**Flasques Coté PPE**	
COMMENTAIRES	Bon état	☒
	Dégradé	☐
RECOMENDATIONS	Nettoyage et réutilisation	☒
	A remplacer	☐

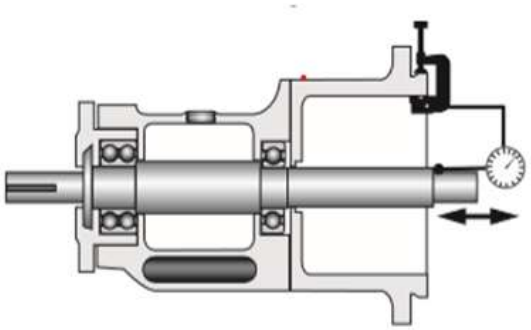
IMAGE	**Flasques Coté CDE**	
COMMENTAIRES	Bon état	☒
	Dégradé	☐
RECOMENDATIONS	Nettoyage et réutilisation	☒
	A remplacer	☐

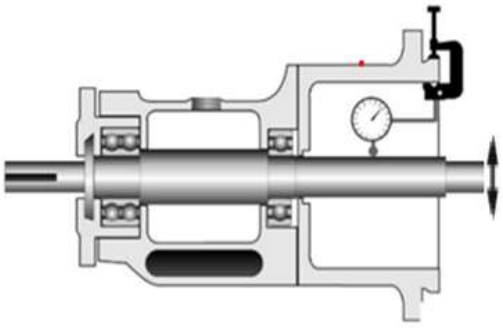
Déplacement axial au démontage	0,10
Déplacement axial au remontage	0.04 mm

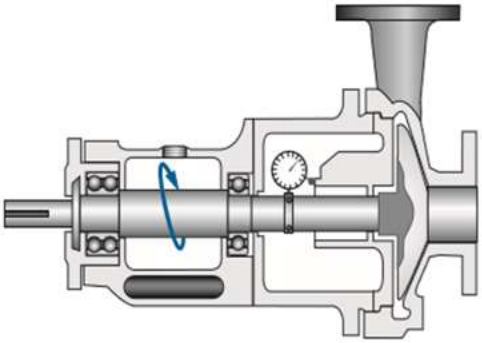
Déplacement radial au démontage	0 ,20
Déplacement radial au remontage	0.05mm

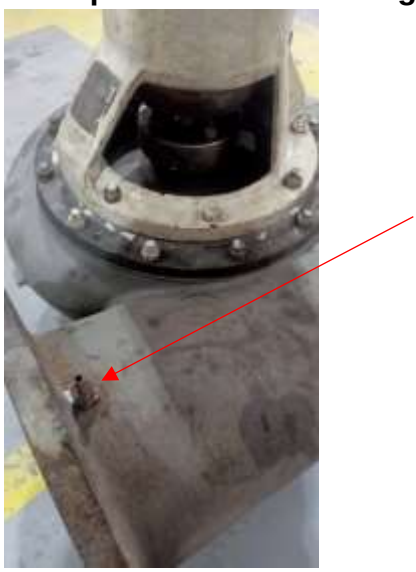
GARNITURE changer par OCP	**CHAPEUX GM réparation OCP ETAT DE SURFACE NON CONFORME AVERC DES SOFLURES DE SOUDAGE**

Commentaires supplémentaires : pied cassé et arrosage GM
