ZANARA

INFORME DE TRABAJOS EN LAGO DE MANZANARES

LAGO DE MANZANARES

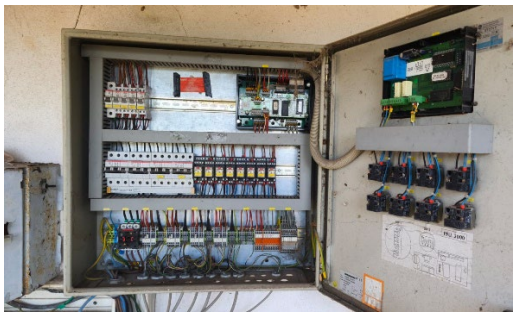
Tras varias reparaciones de la red de agua, se han encontrado las últimas fallas y en primera instancia parecieran no haber más detecciones. Por lo pronto, la presión de la red permanece estable con la bomba sumergible instalada.

Se ha realizado un relevamiento de la red y se han encontrado discrepancias con los planos existentes del barrio. Por ello, se realizará un relevamiento en detalle de la red existente para corregir la documentación.
