UNIVERSIDADE FEDERAL DE SERGIPE - UFS
CENTRO DE CIÊNCIAS AGRÁRIAS APLICADAS – CCAA
DEPARTAMENTO DE ENGENHARIA AGRONÔMICA – DEA

**RELATÓRIO TÉCNICO SOBRE TÉCNICAS DE CONSERVAÇÃO DO SOLO E DA
ÁGUA IMPLANTADAS NO CAMPUS RURAL DA UFS.**

Março de 2024

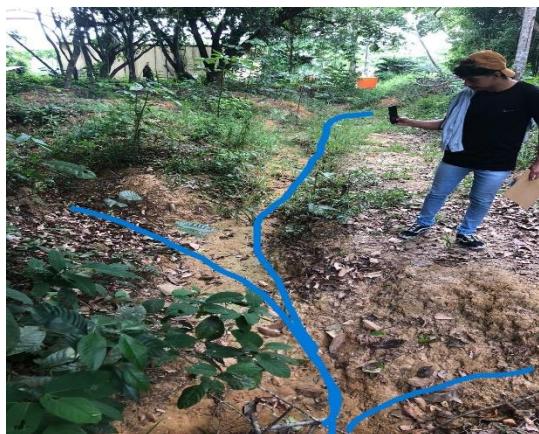
No início da aula foi apresentada pelo professor a área em que foi implantada bacias de infiltração para controle da enxurrada e retenção da água com intuito de infiltrar e abastecer o lençol freático; a água é direcionada até as bacias através de um canal que pode ser construído ou utilizar um canal natural; para fazer melhor controle da água enquanto no canal é preciso implementar paliçadas no canal, que podem ser construídas com bambu, sacos, arames, e algumas variedades de capins como o vetiver, as barreiras devem estar pelo menos 20cm enficadas no solo e estar na posição horizontal cortando o canal. Logo após, o professor conduziu a turma para outra área onde foi mostrado o plintossolo, e foi explicado que por suas características é um dos solos mais suscetível a erosão.

Figura 01 – Em azul está o canal para as bacias.
