污染场地全流程监管追溯报告

site_浙江_HM+OP_15点 (AUTO-site浙江HMOP15点) | 报告版本 v7 | 生成时间 2026-06-24 15:43 UTC

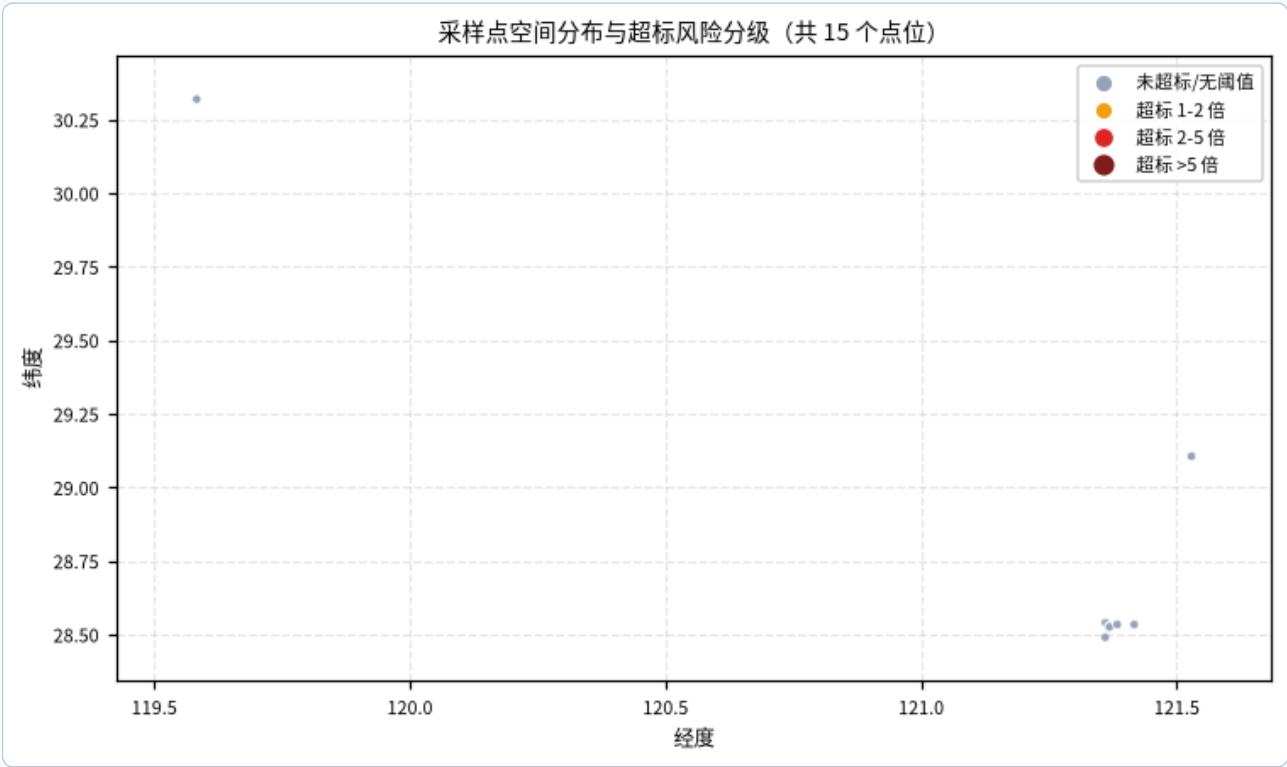
坐标覆盖: 15 / 15 个采样点有经纬度, 覆盖率 100.0%。

空间范围: 经度 119.583 至 121.528611, 纬度 28.49 至 30.319。
