PROJET DE PLAN PLURIANNUEL DES TRAVAUX PPPT

OPÉRATION	Objet	Projet Plan Pluriannuel des Travaux PPPT
	Adresse du bâtiment	
	Code postal	
	Ville	
	Référence étude

Le bâtiment visité est situé dans le département du Morbihan et dans la commune de Vannes, au sein d'une zone mixte comprenant à la fois des habitations et des activités économiques (UBa). Plus précisément, il se trouve au nord du Boulevard de la Paix, dans le secteur d'entrée de la ville à l'est, le long du Boulevard de la Paix et de la Gare. Sa construction remonte à 1994, et il abrite 33 appartements répartis sur cinq niveaux ainsi qu'un sous-sol enterré. Le bâtiment est mitoyen au nord-est, avec une orientation nord-ouest le long de l'avenue Favrel et Lincy, et au sud-est par une cour intérieure.
La parcelle est intégrée dans le Plan Local d'Urbanisme (PLU) de la commune de Vannes. Cependant, il est important de noter que l'immeuble n'est ni répertorié ni classé comme monument historique. Il ne fait l'objet d'aucune obligation de ravalement de façade, n'est pas inclus dans un plan de sauvegarde de l'OPAH, et n'est soumis à aucun arrêté de péril, déclaration d'insalubrité, injonction de travaux, ni interdiction d'habi

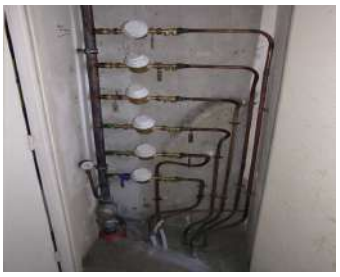
Equipement	Constat	Entretien ou travaux à prévoir	Illustration
Arrivée d'eau potable	Bon état	Entretien tous les ans
