项目现场工作周报

汇报时间：2026-8-23

项目名称：临涣焦化股份有限公司新建除尘灰回配工程项目

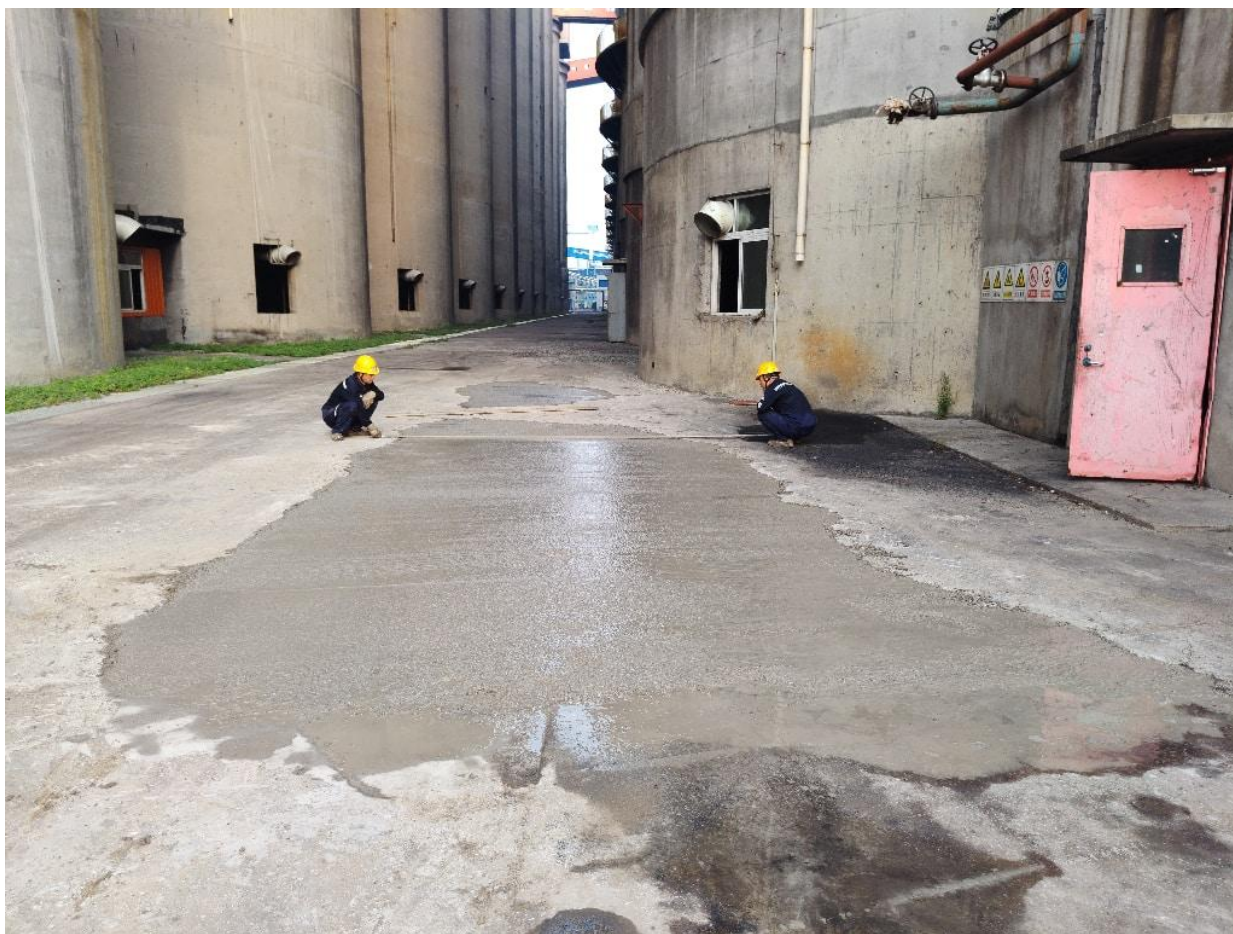
周一罐车上料测试（粗料超过安全值 0.18mpa）

5、主要问题：上料管道整改后，周一测试（粗灰）上料时，罐车气压超过安全值（0.18mpa）；甲方提出二次整改要求，上料管道从南侧移至北侧，管道弯头再减少 1 处。
