TSE-SVB-2020-33 3 ธันวาคม 2563

เรื่อง ข้อควรระวังเกี่ยวกับการติดตั้งแขนยึดฝาท้าย รุ่นรถ ออลนิวอีซูซุดีแมคซ์ รุ่นปี 2020

ระบบ ตัวถัง

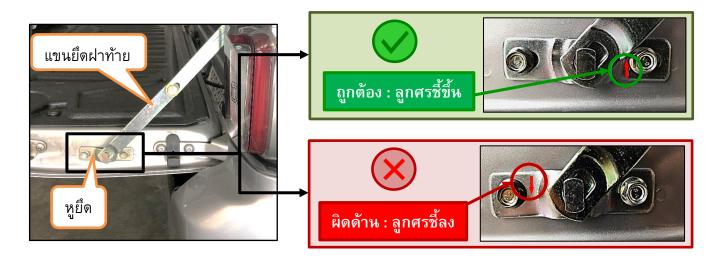
ภาพตัวอย่าง

บริษัทฯพบว่าการติดตั้งหูยึดของแขนยึดฝาท้ายผิดด้าน จะส่งผลให้ขณะที่เปิดหรือปิดฝาท้าย แขนยึดฝาท้ายจะขยับ เบี่ยงไปทางขอบด้านในของชุดไฟท้าย อาจเกิดการเบียดหรือกระแทกจนเกิดความเสียหายแก่ชุดโคมไฟได้ (ดังภาพ)

ตำแหน่งที่อาจเกิดการเบียดหรือ กระแทกขอบด้านในชุดไฟท้าย

ทุกครั้งที่มีการติดตั้งแขนยึดฝาท้าย โปรดตรวจสอบว่าติดตั้งหูยึดของแขนยึดฝาท้ายในตำแหน่งทิศทางที่ถูกต้อง โดยสังเกตได้จากสัญลักษณ์ลูกศรบริเวณหูยึดด้านที่ติดตั้งกับฝาท้ายต้องชี้ขึ้นด้านบนเท่านั้น (ดังภาพ)

หมายเหตุ ภาพตัวอย่างเป็นภาพฝาท้ายด้านขวา โปรดตรวจสอบการติดตั้งทั้งด้านซ้ายและด้านขวาขณะปฏิบัติงาน
