Energieausweis vom 12. Februar 2024

Plantaweg 6
7000 Chur

Einfamilienhaus	305 m²	1967	D Energieklasse
Gebäudetyp	Beheizte Fläche	Baujahr

Norm Verified Plan

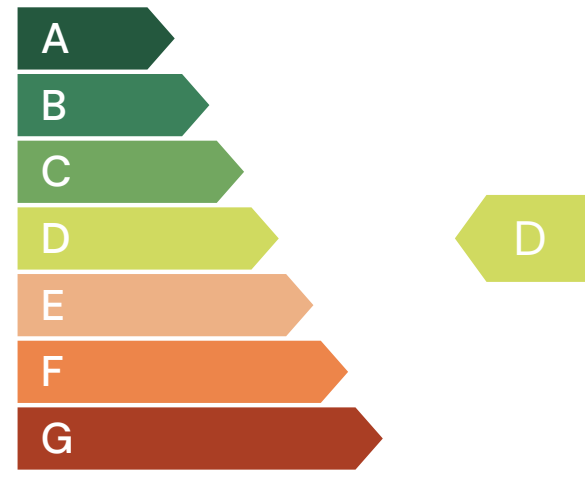
Bewertung
Die Energieeffizienz (Heizung, Warmwasser, Elektro) ist ungenügend. Sie erfüllt die aktuellen Energieanforderungen um das Doppelte nicht.

Energiebedarf
176.9 kWh/m²a

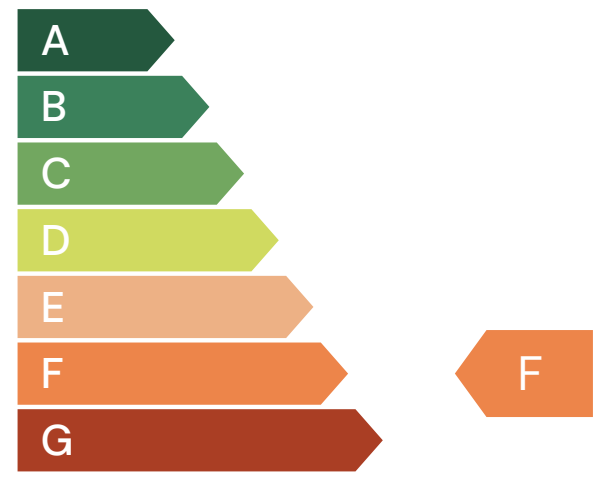
Effizienz Gebäudehülle

Beschreibt die Wärmedämmqualität der Gebäudehülle inklusive Wand, Dach, Böden und Fenster.

Bewertung
Die Gebäudehülle ist gering gedämmt. Sie verliert fast dreimal so viel Energie, wie aktuelle Neubauten.

Energiebedarf
116.3 kWh/m²a

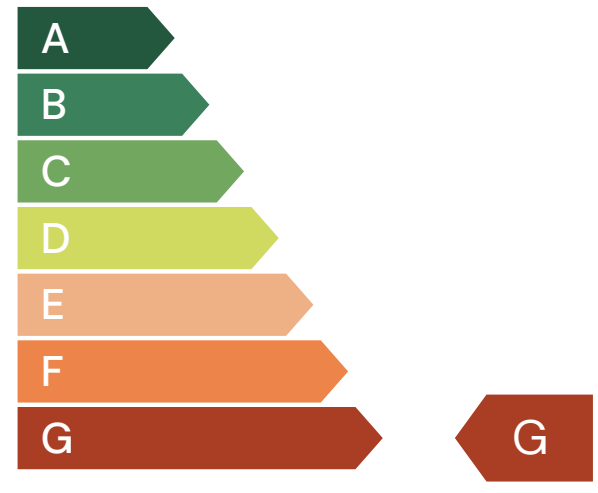
Zeigt an, wie viel CO_2 vom Gebäude für Raumwärme und Warmwasser emittiert wird.

Bewertung
Der Betrieb des Gebäudes weist wegen der fossilen Heizung extrem hohe CO_2--Emissionen auf.

CO_2-Emissionen
27.5 kg CO_2/m²a
