# CAAC 适 航 指 令

编号: CAD2000-B757-01

- 一. 标题: 检查并改装发动机油门钢索
- 二. 适用范围:

所有装罗罗RB211-535C/E4/E4B发动机的波音757-200,-200PF,-200CB系列飞机

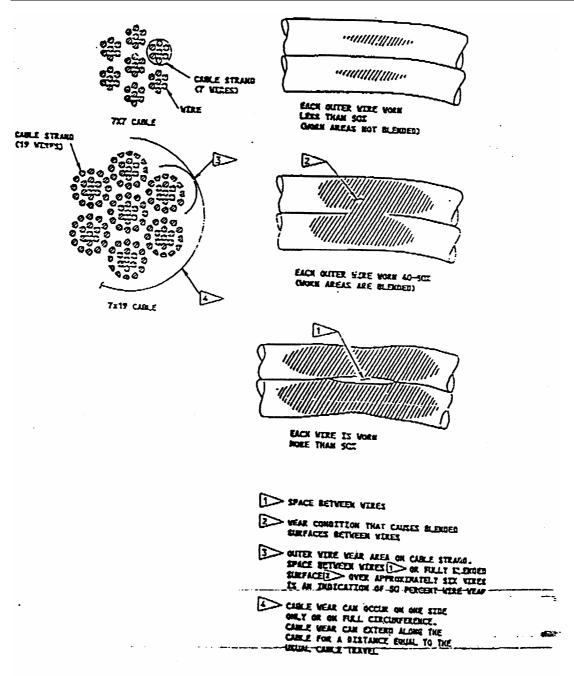
FIGURE 1

- 注:为了本程序,把"详细目视检查"定义为:为了探测损伤、失效、 非常情况,对特定结构区域、系统、安装或组件进行深入细致的目视 检查。检查者在光线黑暗处,用强光照射,借助于如:镜子、放大镜, 必要时清洁表面,采取特别接近方法。
- B: 对钢索滑动处进行一次详细目视检查,以探测不正确走向,钢 索打结,或其它损伤,根据下列情况,更换钢索组件:
- (1) 如果钢丝束钢丝被磨损且磨损处钢丝截面减少超过40%(见 图1)
  - (2) 发现打结。或
  - (3) 发现腐蚀。
- C, 对钢索进行一次详细目视检查, 检查是否有断丝, 沿着钢索方 向用布块摩擦检查, 出现断丝布块会挂在断丝处。
- (1) 若在沿钢索方向连续12英寸长范围内有两根或两根以上的断 丝或在整个钢索组件上任何位置出现三根或更多断丝时,更换7×7钢 索组件.
- (2) 若在沿钢索方向连续12英寸长范围内有4根或4根以上的断丝 或在整个钢索组件上任何位置出现6根或更多断丝时,更换7×19钢索 组件.
  - 3, 检查操纵钢索接头连接
- A:进行一次详细目视检查,确信连接接头保险方法是与出厂时一 样的(如:保险丝,金属销,松紧螺套等),装上任何丢失的部件.
- B: 对钢索端头成型部分进行一次详细目视检查, 检查表面是否有 裂纹或腐蚀, 如发现裂纹或腐蚀更换钢索。
- C: 对钢索端头非成型部分进行一次详细目视检查,如发现裂纹、 腐蚀或者端头弯曲超过2度,更换钢索组件。
- D: 对松紧螺套进行一次详细目视检查,如发现裂纹、腐蚀,更换 松紧螺套。
  - 4, 检查滑轮
- A: 对滑轮进行一次详细目视检查,确信滑轮能自由转动,否则更 换滑轮。
