GEBÄUDEBEWERTUNGSBERICHT

Objekt Fam. Musterhaus

Häldenweg 77 · 75175 Pforzheim

STAND
29. September 2026

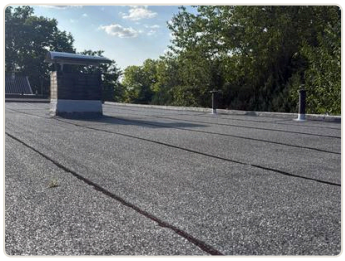
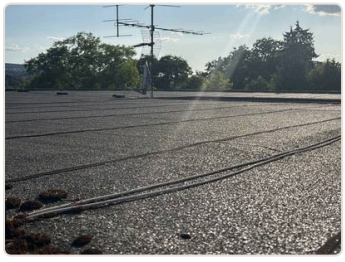
Das Gebäude verfügt über ein großflächiges Flachdach (ca. 260 m²), welches sich über das Hauptgebäude und die angrenzende Doppelgarage erstreckt. Die Abdichtung besteht aus mehrlagigen Bitumen-Schweißbahnen mit mineralischer Beschieferung. Auf der Dachfläche befinden sich technische Aufbauten, darunter ein gemauerter Kamin und eine umfangreiche Antennenanlage. Die Durchdringungen und Fußpunkte sind nachträglich mit einer hellgrauen Flüssigkunststoffabdichtung eingefasst.

Die Dachabdichtung wurde, wie durch die Eigentümer bestätigt, vor wenigen Jahren vollständig saniert. Dieser gute Zustand zeigt sich an der Substanz: Die Schweißnähte weisen einen regelgerechten Bitumenaustrieb auf, die Flächen zeigen keine Rissbildung und die Bestreuung ist intakt. Negativ fällt die Leitungsführung auf: Diverse Koaxialkabel liegen ungeschützt und lose auf der Dachhaut, teils direkt mit Betonsteinen beschwert. In diesen Bereichen hat sich Moos angesammelt, verstärkt durch überhängenden Baumbestand. Die Restnutzungsdauer der Abdichtung ist hoch und wird auf ca. 15 bis 20 Jahre geschätzt.

Die Bausubstanz der Dachhaut ist aufgrund der kürzlichen Sanierung wirtschaftlich und technisch als sehr solide zu bewerten, es besteht kein unmittelbarer Investitionsbedarf für eine Grunderneuerung. Um mechanische Schäden an der intakten Abdichtung zu vermeiden, müssen die lose verlegten Antennenkabel jedoch zwingend auf Bautenschutzmatten geführt werden. Zudem ist eine Dachreinigung sowie ein Rückschnitt der Äste angeraten. Da die energetische Qualität der Altsanierung nicht sicher belegt ist, sollte gutachterlich geprüft werden, ob die Dämmstandards das GEG erfüllen, um Nachrüstpflichten beim Eigentümerwechsel rechtssicher zu bewerten.

Fachgerechte Verlegung der losen Antennenkabel auf Bautenschutzmatten zur Vermeidung mechanischer Beschädigungen der Dachhaut. Im Zuge dessen erfolgt eine vollflächige Dachwartung samt Reinigung der Moosnester sowie ein Rückschnitt der überhängenden Bäume am Dachrand.

Fachgutachterliche Überprüfung des Flachdachaufbaus zur Feststellung, ob bei der vergangenen Sanierung die Dämmstandards gemäß Gebäudeenergiegesetz (GEG) eingehalten wurden, da dies vom Eigentümer nicht belegt werden konnte.

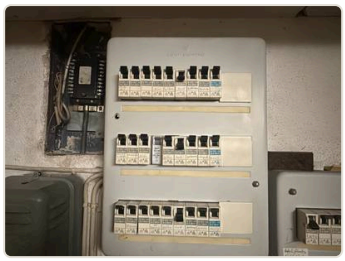
Die Elektroinstallation stellt sich als historisch gewachsenes System dar, das in wesentlichen Teilen noch aus dem Baujahr 1966 stammt. Die Verteilungen bestehen aus einer Mischinstallation von älteren Bakelit-Gehäusen mit klassischen Diazed-Schraubsicherungen sowie Aufputz-Kleinverteilern mit veralteten Leitungsschutzschaltern. Die Leitungsführung erfolgt überwiegend auf Putz mittels NYM-Mantelleitungen. Die Zähleranlage ist mit einem elektromechanischen Ferraris-Zähler ausgestattet. Im Wohnbereich sind baujahrstypische Schalterprogramme verbaut.

Der technische Zustand ist mangelhaft, die Anlage hat ihre Restnutzungsdauer weit überschritten und weist akute, lebensgefährliche Sicherheitsmängel auf. An mehreren Stellen der Unterverteilung fehlt der Berührungsschutz, sodass spannungsführende Adern offenliegen. Ein flächendeckender Fehlerstromschutz (FI/RCD) ist nicht erkennbar. Handschriftliche Bedienungsanleitungen deuten auf eine fehleranfällige Anlagenführung hin. Die Verkabelung ist teils ungeordnet und weist mechanische Beschädigungen auf. Bedienelemente wie Dimmer zeigen fehlende Abdeckungen.

Aufgrund der festgestellten massiven Sicherheitsrisiken besteht sofortiger Handlungsbedarf zur Gefahrenabwehr durch eine Fachkraft (E-Check, provisorische Sicherung). Technisch und wirtschaftlich ist die Anlage vollständig abgewirtschaftet. Um das Gebäude auf ein zeitgemäßes und sicheres Niveau anzupassen, ist eine vollumfängliche Erneuerung der Hausinstallation – von der Hauptverteilung über die Leitungsnetze bis zu den Endgeräten – vor Einzug zwingend erforderlich. Diese Kernsanierung stellt einen signifikanten Kostenblock dar, der bei der Investitionsplanung für die Eigennutzung sofort priorisiert und mit den Innenausbauten synchronisiert werden muss.

Sofortige Herstellung des Berührungsschutzes an offenen Verteilern und Klemmen zur akuten Gefahrenabwehr. Durchführung einer qualifizierten Überprüfung (E-Check) zur Sicherstellung eines vorübergehenden, gefahrlosen Betriebs bis zur Kernsanierung.

Kompletter Rückbau der Altanlage und Neuinstallation der gesamten Gebäude-Elektrik gemäß aktuellen VDE-Normen im Zuge der Einzugsrenovierung. Der Leistungsumfang beinhaltet Zählerschrank, Verteilungen, Fehlerstromschutz (RCD), Komplettverkabelung sowie neue Schalter-/Steckdosenprogramme.

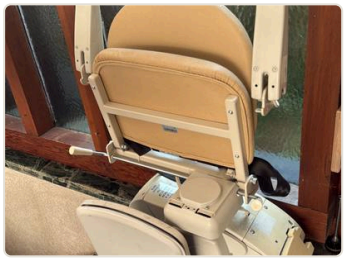
Zur Überwindung der Geschossebene ist im Treppenhaus ein elektrischer Treppenlift für einen geraden Treppenlauf nachgerüstet. Die Anlage besteht aus einem Einrohr-Schienensystem aus Aluminium, welches mittels Stützen direkt auf die massiven Natursteinstufen montiert ist. Die Fahrkorbeinheit ver-

Die Anlage befindet sich in einem funktionsfähigen und betriebsbereiten Zustand. Es sind lediglich nutzungstypische Gebrauchsspuren wie Staubanhaftungen und leichte Abriebspuren erkennbar. Strukturelle Beschädigungen, gelöste Verankerungen oder mechanische Defekte sind nicht festzustellen. Da die Nachrüstung erst in der jüngeren Vergangenheit stattfand, ist die Substanz neuwertig und bietet eine lange Restnutzungsdauer.

Die Fördertechnik stellt eine barrierefreie Gebäudeaufwertung dar. Für die Eigennutzung durch eine Familie ohne entsprechenden Bedarf stellt der Lift jedoch meist eine Einschränkung der Treppenlaufbreite und ein optisches Hindernis dar. Aus wirtschaftlicher Sicht ist daher kurzfristig der fachgerechte Rückbau der Anlage einzukalkulieren, wobei insbesondere die optische und handwerkliche Instandsetzung der Bohrlöcher in den hochwertigen Natursteinstufen kostenrelevant ist.

Fachgerechte Demontage und Entsorgung der kompletten Treppenliftanlage. Die Kosten beinhalten zudem die handwerkliche Schließung und optische Retusche der Befestigungsbohrlöcher in den Natursteinstufen durch einen Steinmetz oder Fachhandwerker.

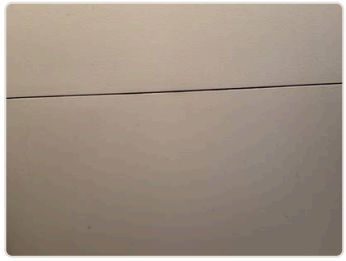
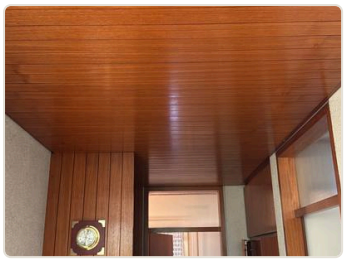
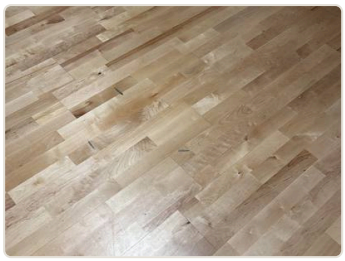
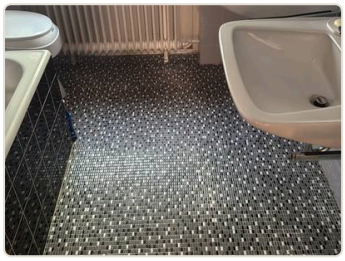
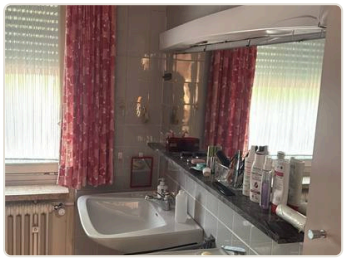
Die Wohn- und Schlafräume sind überwiegend mit textilen Belägen, Holz- oder Laminatböden ausgestattet. In Fluren und im Treppenhaus liegen Natursteinbeläge. Die Wandflächen sind verputzt, tapeziert und gestrichen, teils dominieren dunkle Holzvertäfelungen. Das Gebäude verfügt über mehrere Sanitärbereiche (inklusive eines nachträglich geschaffenen, nicht in den Ursprungsplänen verzeichneten Bades im Untergeschoss) sowie eine 38,5 Quadratmeter große, integrierte Schwimmhalle. Die Küche ist mit einer älteren Einbauküche ausgestattet. Innentüren sind bauzeittypische Holztüren in Umfassungs- und Blockzargen.

Die Innenausstattung zeigt einen umfassenden Modernisierungsstau. Textile Bodenbeläge weisen Wellenbildungen auf (Stolpergefahr), elastische Beläge zeigen starken Abrieb. Die Sanitärausstattung, einschließlich des Bades im Untergeschoss, ist technisch und optisch überaltert, Armaturen weisen Verkalkungen auf. Die Schwimmhalle ist außer Betrieb, die Flächen zeigen leichte Abnutzungen. Wände und Decken weisen stellenweise Risse und Abplatzungen auf, die Holzdecken sind optisch und bauphysikalisch veraltet. Die Küche hat ihre Restnutzungsdauer deutlich überschritten.

Für eine private Wohnnutzung nach heutigen Maßstäben besteht ein wirtschaftlich relevanter Erneuerungsbedarf. Um einen sicheren Betrieb zu gewährleisten, müssen kurzfristig Stolpergefahren durch abgelöste Böden beseitigt sowie schadhafte Putzflächen saniert werden. Aus wirtschaftlicher Sicht ist vor dem Einzug eine Kernsanierung aller Sanitärräume (inklusive des UG-Bades) anzuraten. Diese Maßnahme muss zwingend mit der Erneuerung der Steige- und Grundleitungen (Gewerk Trink- & Abwasser) synchronisiert werden. Die Reaktivierung des Schwimmbades ist für einen Eigennutzer kaum darstellbar; hier empfiehlt sich die Umnutzung durch eine Überbauung des Beckens.

Rückbau und Entsorgung der textilen Bodenbeläge und alten PVC-Böden zur Beseitigung von Stolperfallen. Verlegung neuer elastischer oder textiler Standard-Bodenbeläge in den betroffenen Wohn- und Schlafräumen (inklusive der Büroflächen im UG). Natursteinböden bleiben erhalten.

Entfernung alter Tapeten und Holzvertäfelungen, Sanierung der Putzrisse und Abplatzungen an Wänden und Decken. Neuanstrich der gesamten Wohnfläche (ca. 240 m² Wohnfläche, entsprechend Wand- und Deckenabwicklung).

Vollständige Kernsanierung des Hauptbades, des nachträglichen UG-Bades sowie der Gäste-WCs. Der CapEx umfasst den Rückbau, die Erneuerung der Abdichtungen, neue Wand- und Bodenfliesen sowie die Installation zeitgemäßer Standard-Sanitärkeramik und Armaturen. Zwingend mit Leitungserneuerung abzustimmen.

Demontage und Entsorgung der bestehenden, stark veralteten Einbauküche. Basisbudget für die Leitungsanpassung und Installation einer neuen Standard-Einbauküche zur Sicherstellung der Nutzungsfähigkeit.
