原墙完整保留，阳台为有意调整

结论：以你手改的 SVG 为基准，原有墙没有丢失或移位。用户已确认，阳台墙块/柱用于解决玻璃对接不齐，属于有意调整，保留且不列为待修复项。其余差异是门铰点/扇宽归整、滑轨合并。原始 PDF 尺寸偏差不属于本次 SVG → JSON 的新增差异。

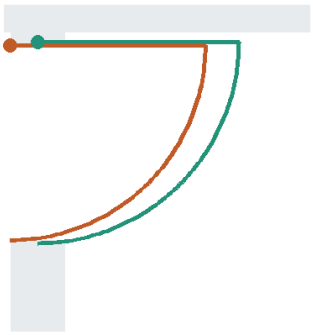
主卧门 d2：绿 = SVG，橙 = JSON

铰点约向左 123、向下 16 mm；开向不变。
原弧线半径约 919 mm，JSON 门宽为 888 mm。
