ANEXO – RELATÓRIO DE ANÁLISE DE ACIDENTE

Queda por tropeço em paleteira

GRU I – Galpão 08 | Antecâmara, Doca 18 | 27/10/2026

Responsável pelo relatório: Luan Souza Tavarez **Posição:** 30/10/2026 **Status:** investigação em andamento – evidências do pacote pendentes de anexo

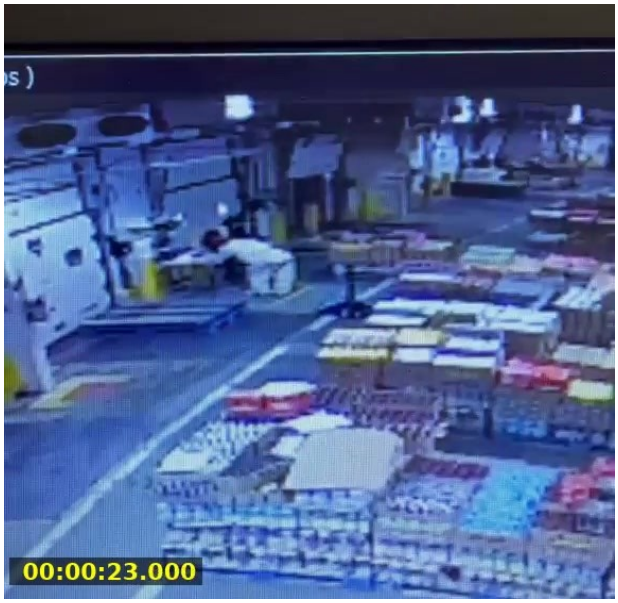
00:01 – Paleteira rumo à doca

Pessoa de macacão branco e touca vermelha conduz a paleteira com palete carregado pela faixa de circulação. Paletes estocados rente à faixa.

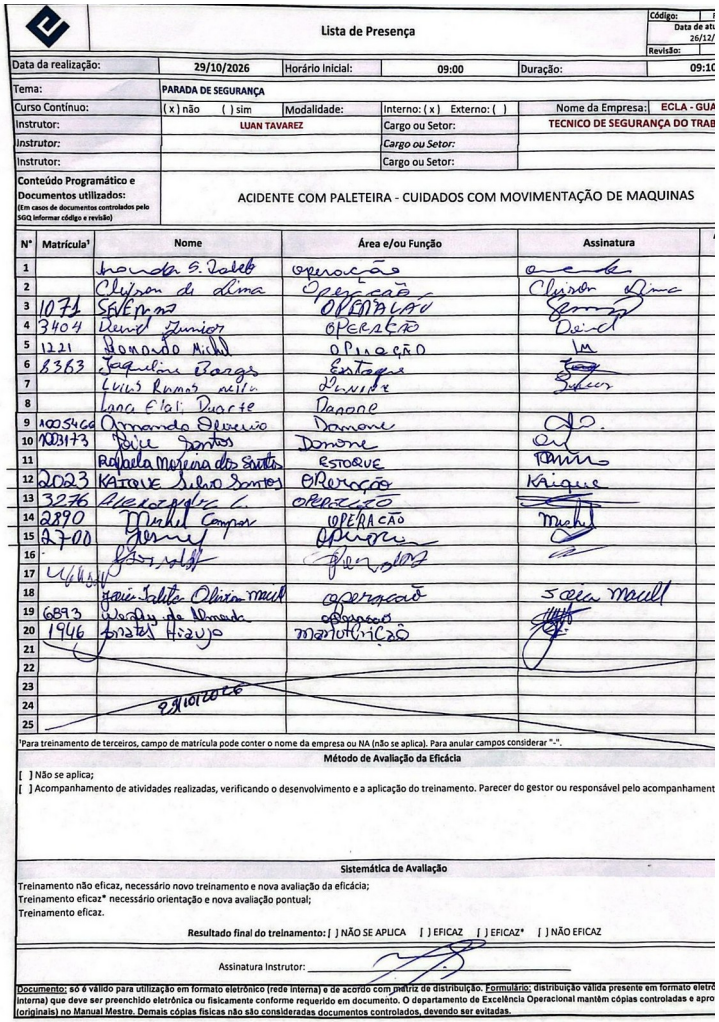
Evidência fotográfica – DDS realizado com o time após o acidente

DDS realizado com o time da operação após o acidente (registro fotográfico fornecido).

Limites: A foto não tem data/hora nem pauta; pelo contexto, deve ser a parada de segurança de 29/10/2026, mas isso precisa ser confirmado. A lista de presença do DDS foi anexada: 20 nomes, sem informar se os motoristas participaram.

Para fechar o item: Confirmar que a foto é do DDS de 29/10 e conferir as assinaturas no original. Verificar a cobertura de todos os turnos e dos motoristas das transportadoras. Preencher a avaliação de eficácia e verificar se o DDS tratou guarda de paleteiras, deslocamento de costas e a convivência entre conferente e motorista.
