Screening af Kulturmiljøer

SCREENING AF KULTURMILJØER

VORDINGBORG KOMMUNE

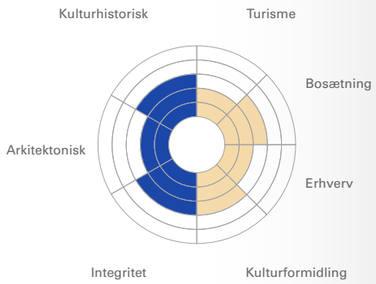
3 **GL. LUNDBY**

Slynget vejby, hvor den centrale bydel ved kirken, rytterskolen og gadekæret er præget af gårde og huse beliggende helt ud til gaden. Desuden teglværk.

Bebyggelsen ved kirken og rytterskolen er i fin bevaringsstand. Teglværket er bevaret og anvendes i dag som lager.

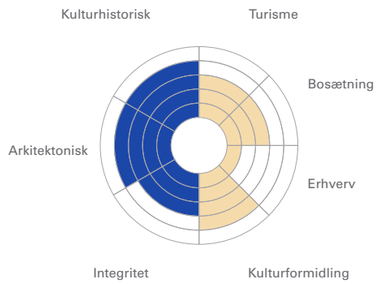
4 **UDBY**

Kirke, præstegård og graverbolig er i god bevaringsstand og udgør et fint, helstøbt kulturmiljø. I en af præstegårdens længer er der indrettet mindestue for N.F.S. Grundtvig, der blev født på stedet i 1783.

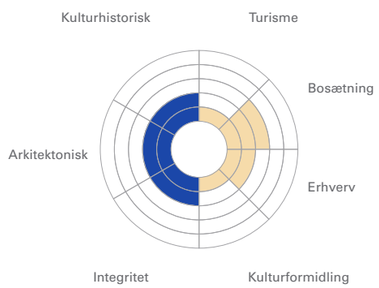
5 **KLARSKOV**

Stationsbygningen er nedrevet, og det er derfor vanskeligt at aflæse miljøets fortælling som stationsby. Endvidere er kroen, butikker og småerhverv lukket og omdannet til privat beboelse.

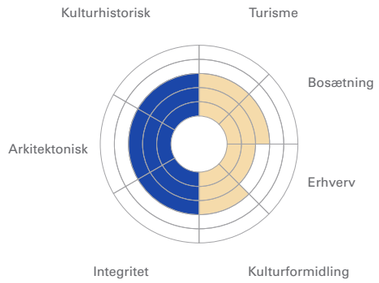
6 **EVEN SØ OMRÅDET - SANATORIET**

Den gamle sanatoriebygning og parken er i fin bevaringsstand. Anlægget har fået flere nyere tilbygninger, men sanatoriet fremstår originalt mod parken. Anlægget huser i dag en idrætshøjskole.

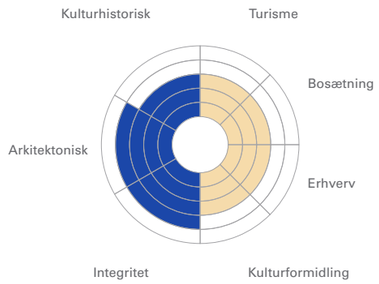
7 **FAKSINGE - BELDRINGE**

Der er fin visuel sammenhæng mellem miljøets dele i det åbne ådalslandskab. Landsbyens toftestruktur er bevaret og dens bebyggelse er i god stand. Der er ikke offentlig adgang til hovedgården.

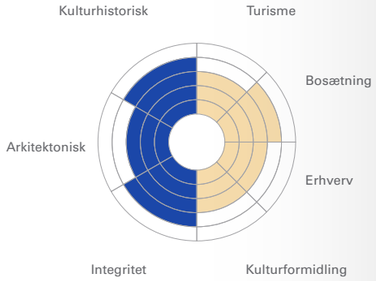
10 **KRAGEVIG**

Den firlængede gård, Skovly, er fredet. Landsbyens andre gårde og huse er sårbare over for fraflytning og forfald, samt ny bebyggelse, der ikke er tilpasset stedet.

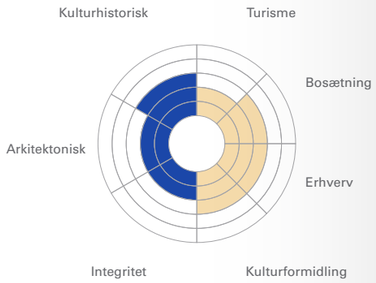
11 **UGLEDIGE**

Landsbymidten er præget af nyere bebyggelse, der skaber et lidt fragmenteret udtryk. Landsbyen har en velfungerende, ældre brugsforening og et nyåbnet bryghus i en gammel gård.

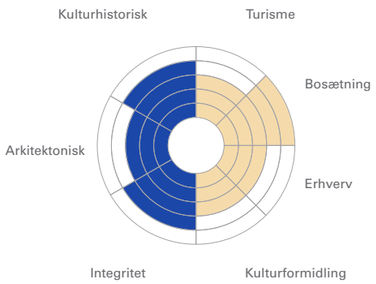
12 **RONEKLINT**

Landsbyen har en intakt bebyggelsesstruktur, men enkelte gårde er nedrevet og erstattet med nyere huse eller har fået tilbygninger i moderne formsprog.

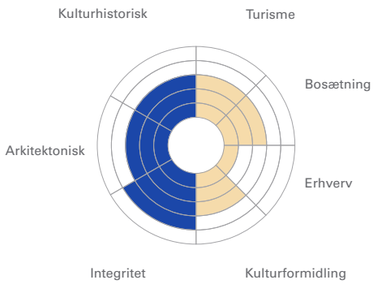
13 **JUNGSHOVED KIRKE OG SLOT**

Kirken ligger smukt i landskabet og udgør sammen med præstegården en fin, lille helhed, der i god bevaringsstand.

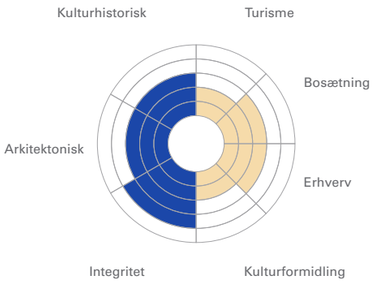
15 **STENSTRUP**

Flere gårde har et lidt slidt udtryk, men er i nogenlunde bevaringsstand. Gadekæret er bevaret i begrænset omfang.

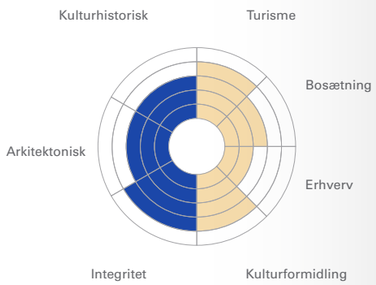
16 KNUDSHOVED ODDE

Bebyggelsen er generelt i god bevaringsstand, men flere huse er præget af ombygninger og modernisering. Stor landskabelig udpegning med spredt bebyggelse, der er vanskelig at opleve som et samlet kulturmiljø.

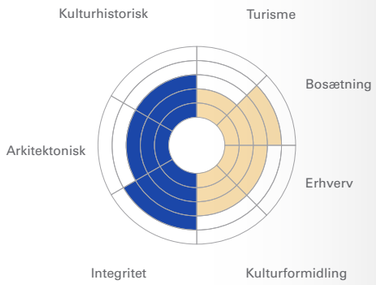
17 ORNEBJERG

Landsbyen har en velbevaret gadestruktur og størstedelen af gårdene er i god bevaringsstand, men enkelte trænger til istandsættelse. Det slyngede vejforløb, havernes tætte beplantning og træerne binder landsbyen sammen.

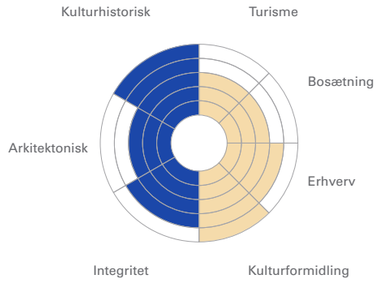
22 MERN SAFTSTATION

Lukkede i 1976 som Danmarks sidste saftstation og huser i dag en jernhandel. Fint og helstøbt kulturmiljø, der dog er truet af fraflytning og forfald.

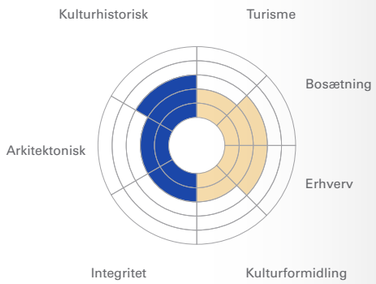
24 SANDVIG

Landsbyens bebyggelse er i blandet bevaringsstand og har et meget forskelligt arkitektonisk udtryk, der på den side giver et fragmenteret udtryk, men også en levende atmosfære. Flere af gårdene driver stadig landbrug.

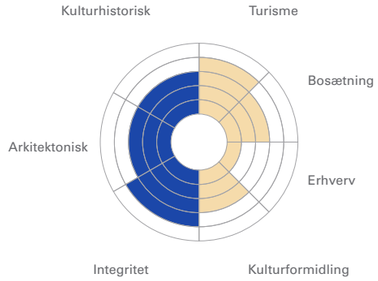
Bygninger og anlæg er i generel god bevaringsstand, men det yderste, gamle fiskerhus på Balle Strandvej 38 er i meget dårlig forfatning.

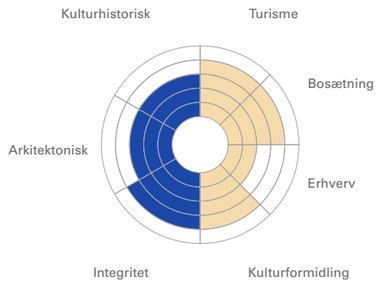
Den lange, slyngede hovedgade rummer mange interessante bygninger. Den gamle navigationsskole er i dårlig forfatning. Forbindelsen mellem Hovedgaden og havnen er afskåret af hovedvejen.

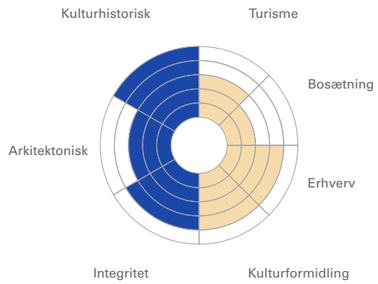
Markant fabriksmiljø i det åbne kystlandskab. Anlægget er forladt og i forfald. Der har tidligere været et forslag med hotel og ferieboliger i spil. Siden har Vejrø ApS købt stedet med henblik på turisme.

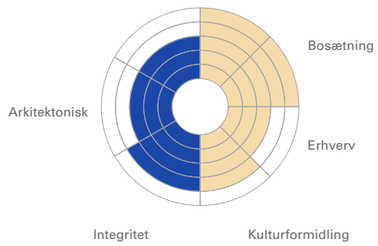
Højtbeliggende, langstrakt torv belagt med brosten med tætliggende gadehuse samt tidligere rådhus og politistation. Torvets placering er stort set uændret siden byens etablering i 1200-tallet.

Torvet udgør en tidslomme og er et usædvanligt velholdt og velbevaret kulturmiljø. Kan være truet af mangelfuld eller forkert renovering af bygninger og belægninger.

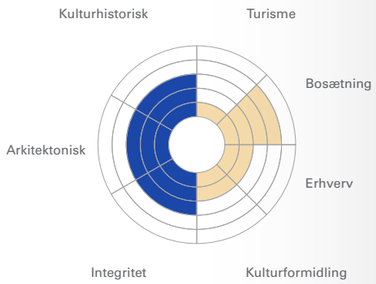
Kvarteret indeholder velholdte villaer og fine vejforløb, men helhedsindtrykket trækkes ned af de slidte belægninger og rodede forhaver.

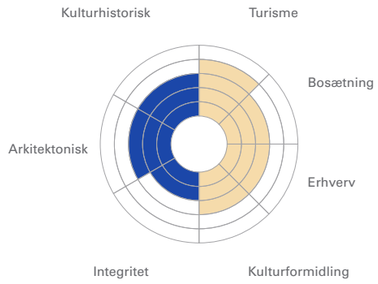
Færgegården er under renovering. Gården har tilknyttet campingplads og økologisk landbrug. Det er vanskeligt at opleve stedets oprindelige funktion som færgegård.
