Screening af kulturmiljøer

SCREENING AF KULTURMILJØER

GULDBORGSUND KOMMUNE

ARKITEKTSKOLEN AARHUS

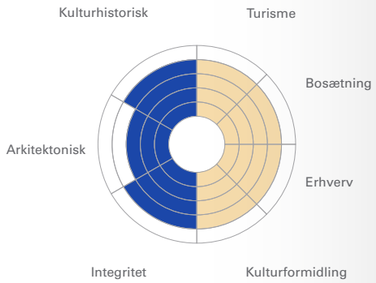
1 SAKSKØBING BYMIDTE

Købstad beliggende ved Sakskøbing Å tæt på fjorden. Bymidten har en middelalderlig bebyggelsesstruktur med stor plads omkranset af velholdte bygninger og kirke, samt flere fine, krogede gadeforløb.

Bymidtens gadeforløb og pladser er intakte og tydeligt aflæselige. Man kan med fordel øge bevaringsindsatsen omkring indfaldsvejene og området ved banen samt styrke bymidtens forbindelse til åhavnen.

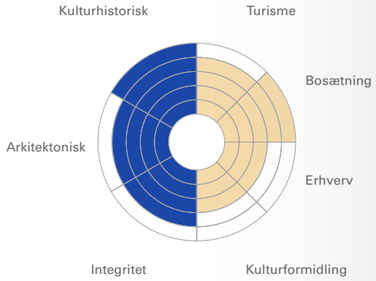
2 NYSTED BYMIDTE

Langstrakt, slynget bygade med toetagers bebyggelse i den nordlige del og lavere gadehuse i den sydlige del. Miljøet rummer ud over boliger også rådhus, forretninger, bibliotek, kirke, gl. stationsområde og havn.

Bebyggelsen i Adelgade og Fiskergade er utrolig velholdt. Det samlede gadebillede fremstår som et harmonisk, langstrakt forløb, der afbrydes af oprindelige pladser og fine kig til havneområdet.

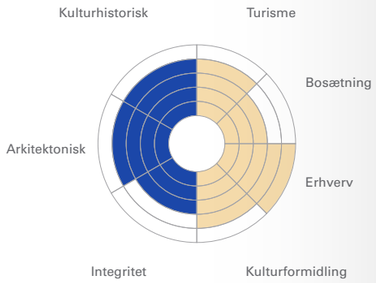
3 NYKØBING F. BYMIDTE

Købstad med middelalderlig bydel ved Slotsgade og Langgade, hvor gaderne er smalle og tæt bebyggede. På forløbet ligger torvet med kig til til gågaden, Østergade og begyndelsen af boligkvartererne ved Dronningensgade og Kongensgade.

Det anbefales, at man specificerer udpegningen af kulturmiljøet, som i dag rummer flere fortællinger og dermed kan være vanskeligt at aflæse som én samlet helhed.

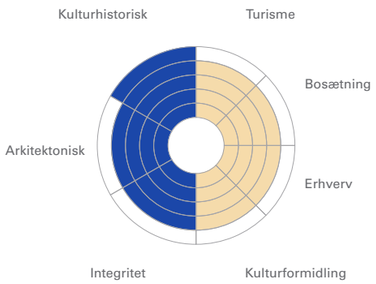
4 STUBBEKØBING BYMIDTE

Mindre købstad på det nordlige Falster ved Grønsund. Bymidten består af to parallelle gader med tæt, lav bebyggelse bestående af butikker og boliger samt centralt torv med kirke, rådhus og etagebyggeri.

Intakt bymidte med fine gadeforløb, flere steder med kig til fjorden og havnen. Bygningsmassen er i overvejende fin bevaringsstand, men mange butikker står tomme og mangler vedligeholdelse.

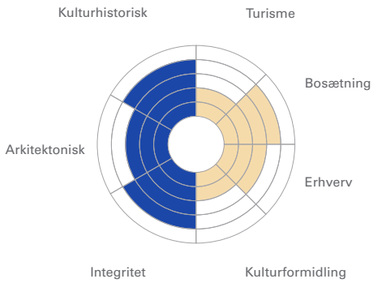
5 NØRRE ALSLEV

Vejfortelandsby med kirke syd for byen. Med jernbanens anlæggelse i 1872 voksede landsbyen sammen med stationsområdet. Fra 1970 centerby med industriområde, forretninger og nyere boligområder.

Stationsmiljøets bebyggelse er intakt. Landsbyen og stationsbyen er afskåret fra hinanden af centerområdet og Stubbekøbingvej. Det anbefales derfor, at miljøet opdeles i to separate udpegninger.

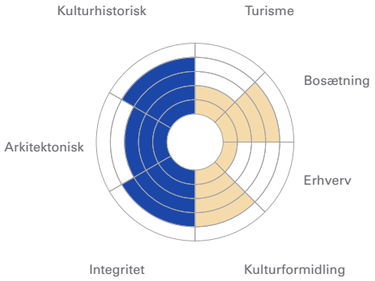
6 DEN PLANLAGTE BY, NYKØBING F.

Planlagt by opført i 1880'erne i forbindelse med anlæggelsen af sukkerfabrikken og slagteriet, der var byens to store virksomheder. Miljøet består af Søvej med arbejderboliger og nyklassicistisk stjerneplan med runddel fra 1920'erne.

Tydeligt aflæselige arbejderboliger og planlagt boligkvarter omkring runddelen. Sammenhængen til sukkerfabrikkens industri kan med fordel styrkes.

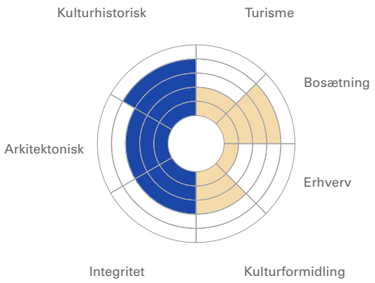
7 GEDESBY

Vejforteby med mølle i vest, og gadekær og kirke placeret på en centralt beliggende forte i øst. Langs med byens krogede vejforløb ligger få oprindelige gårde samt flere huse i bindingsværk.

Bebyggelsen langs landevejen Kobbelsøvej er noget ombygget, mens husene i de krogede gader omkring forten er velbevarede. Formidlingen af møllen er god, mens koblingen til landsbyen kan forstærkes.

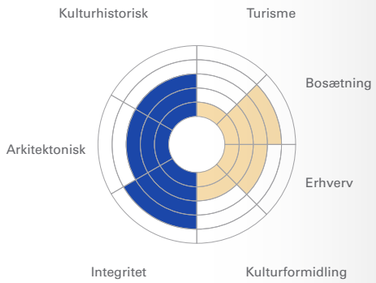
8 VIGSNÆS

Større adelby på Lollands nordlige spids med kirke, gårde, gadehuse og nyere bebyggelse, bl.a. sognehus og tidl. kro beliggende langs den øst-vest-gående Vigsnæs Byvej, der går ud til kysten.

Selvom kun dele af de oprindelige gårde er bevaret, har Vigsnæs bevaret sin struktur, da bebyggelsen ligger regelmæssigt langs den gamle landsbygade. Bebyggelsen er i overvejende god bevaringsstand.

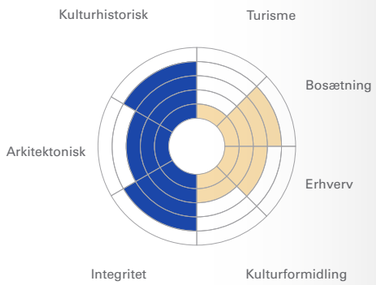
9 VÅLSE

Stor vejfortelandsby med to parallelle vejforløb, der afgrænser den store forte med kirke, præstegård, kro, sognehus, gadekær samt ældre boligbebyggelse. Kun 8 af byens oprindelige 49 gårde er bevarede.

Fint miljø omkring gadekæret med sognehuset, der er erklæret bevaringsværdigt, mens flere af de øvrige bygninger, bl.a. det tidligere mejeri og købmandsgården står tomme og er på vej i forfald.

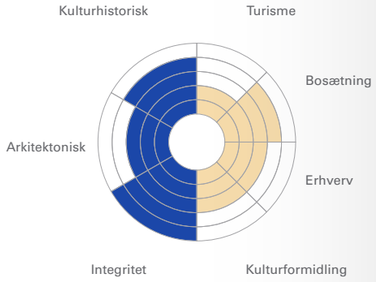
10 GUNDSLEVMAGLE

Vejforteby med haverne placeret ind mod den brede, delvist bebyggede forte, der ligger i et dalstrøg. Der er 11 bevarede gårde samt bygninger til beboelse, smedjer, høker, brugs og slagter.

Byens sydlige del er præget af de tæt bevoksede haver, mens bebyggelsen ligger tæt i den nordlige del. En del af landsbyens gårde og huse er enten ombyggede eller erstattet af nyere bebyggelse.

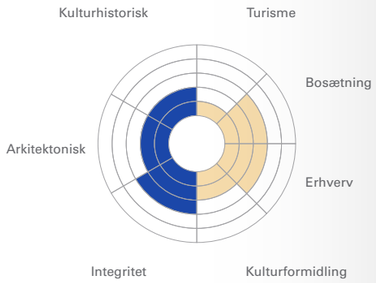
11 SKERNE

Regulær vejforteby omkring en smal forte med gårdrækker på siderne. Af byens oprindelige 14 gårde er kun 5 bevaret på sin oprindelige plads og der er siden kommet ny bebyggelse på tomterne.

Landsbyens vejstruktur og tilvoksede haver er bevaret og der findes velholdte bygninger langs Bygaden, men flere ombyggede gårde, misvedligeholdte huse og nyere bebyggelse giver landsbyen et rodet udtryk.

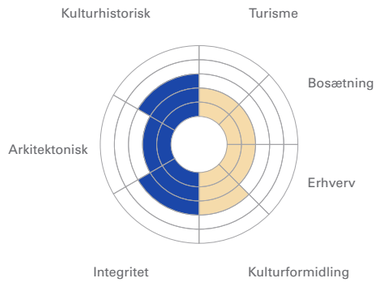
12 ÅSTRUP

Mindre landsby med kirke, fattighus, trefløjet mejeri med senere tilbygninger, lille hvidkalket hus, formentlig bygget som polakkaserne, samt et par firlængede gårde beliggende i landsbymidten.

Fattighuset er bevaret og i fin stand. Mejeriet blev nedlagt i 1960 og huser i dag privat erhverv. Størstedelen af landsbyens gårde og huse er velbevarede, men enkelte bygninger er mislvedligeholdte.

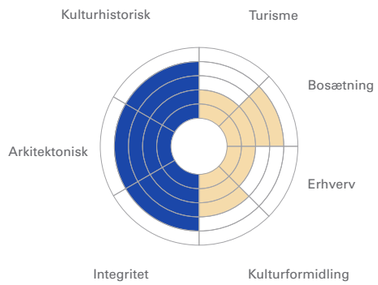
13 MOSEBY

Stor, regulær vejforteby bestående af langstrakt øst-vest-gående landsbygade med gadekær, præstegård, gårde og huse, ryttерskole, nyere skole samt en række service- og håndværksbygninger.

Moseby har bevaret et intimt landsbymiljø omkring den tætbebyggede landsbygade, hvor nyere bebyggelse tidligt er opført på de udflyttede gårdes pladser. Den gamle firlængede præstegård er fredet.

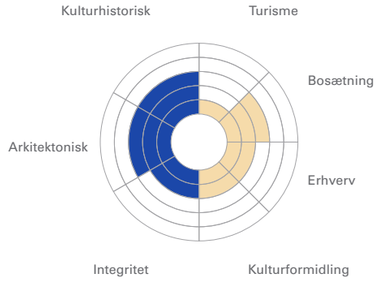
14 VESTER ULSLEV

Landsby med slyngede vejforløb, enkelte oprindelige gårde, nyere gadehuse, kirke og forsamlingshus.

Bebyggelsen varierer mht. bevaringsstand. Især bydelens gadeforløb omkring kirken opleves usammenhængende. Belægningerne i byen består af større, asfalterede overflader, der med fordel kan bearbejdes for at styrke en sammenhængen i kulturmiljøet.

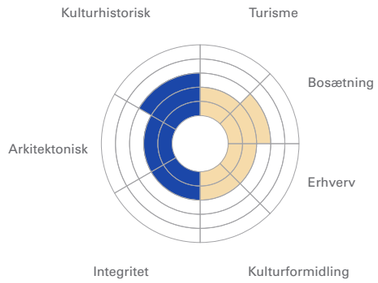
15 ULSLEV STRANDHUSE

Udstykning med langstrakt forløb af smålodder anlagt i 1804 parallelt med stranden. I dag er de oprindeligt 16 parceller reduceret til omkring 9, og landbrugsejendommene er med tiden blevet opkøbt til fritidsbrug.

Den langstrakte struktur langs kysten er bevaret. Bebyggelsen er på grund af de levende hegn vanskelig at aflæse fra vejen, men består primært af nyere fritidshuse.

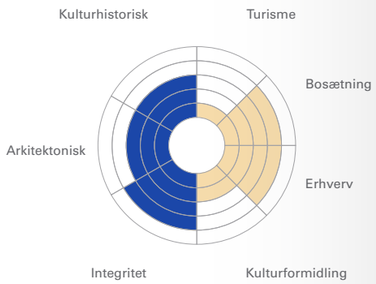
16 BERRITSGÅRD

Husmandskoloni med 47 husmandssteder langs et forgrenet vejnet. Omkring de små gårdspladser ligger stuehusene, inspireret af Bedre Byggeskik, og bagtil høje staldbygninger med trempler af træ.

Vej- og bebyggelsesstrukturen er bevaret, men flere af husene er blevet pudsede, har fået nye tage og tilføjet kviste, hvilket slører det oprindelige helhedsbillede og samhørigheden med husmandskolonien.

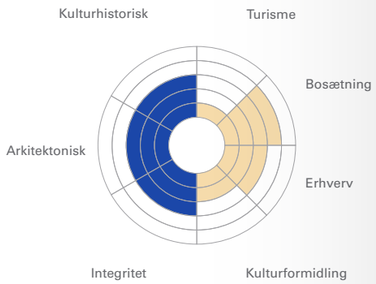
17 VANTORE STRANDHUSE

Langstrakt husmandskoloni i det åbne landskab øst for Nysted med levende hegn, der afgrænser selve udstykningen. Bebyggelsen har stor spredning langs Vantorevej og består af ældre gårde og nyere huse.

Styrken i kulturmiljøet ligger i gårdenes placering langs det langstrakte vejforløb i det åbne landskab. Selve bebyggelsen fremstår meget blandet og flere gårde er ombygget og moderniseret.

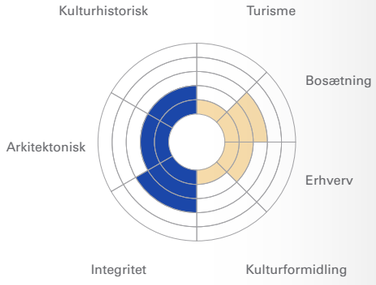
18 BRUNTOFTE SKOV

Lille, velafgrænset husmandskoloni med en række gårde beliggende langs et lige vejforløb, der grænser op til et større skovareal nord for udstykningen. Mod syd er der udsigt ud over de åbne landbrugsjorder.

Størstedelen af bebyggelsen er kraftigt ud- og ombygget og kun få spor fra de oprindelige, ældre ladebyggelser er bevaret.

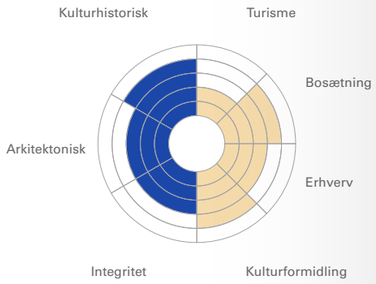
19 GEDSER

Gedser by er opstået i forbindelse med havnefarten Gedser-Rostock. Miljøet består af færgedok, tidligere jernbaneareal, fiskerihavn med fiskerhuse og beværtning samt langstrakt hovedgade med ens gadehuse, kirke og kro.

Kulturmiljøet rummer flere fortællinger, hvor man med fordel kan opdele afgrænsningen i mindre områder. Havnedokken og stationen er aflukket med hegn.

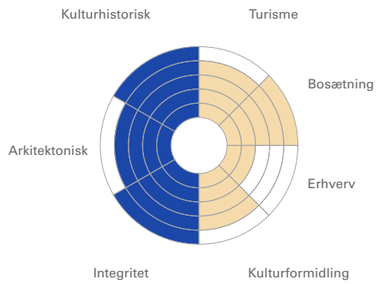
20 GÅBENSE

Gammelt overfartssted til Sjælland med færgegård, gammel kro, købmandsgård med magasinbygning, husrække, stejleplads og ældre moleanlæg fra før 1800, der siden er udvidet af flere omgange.

Bebyggelsen langs Gåbense Strandvej og moleanlægget er i fin bevaringsstand, mens købmandsgården og magasinbygningen står tomme og er i forfald. Stejlepladsen er sårbar over for tilgroning.

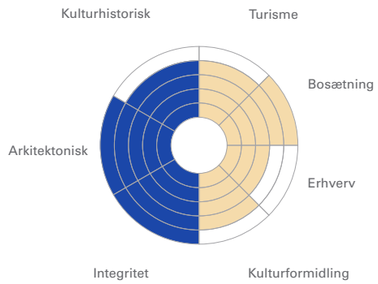
21 HESNÆS

Fiskerleje på Falsters østkyst med de karakteristiske Hesnæshuse, der har stråbeklædte vægge og udskårne gerigter omkring døre og vinduer. Tidligere aktiv havn med savværk og fiskefabrik.

Der er fin visuel forbindelse mellem havnen og byen med de velbevarede fiskerhuse. Fiskerlejets huse og havneindustri er sårbare over for funktionstømning, manglende vedligeholdelse og kraftige ombygninger.

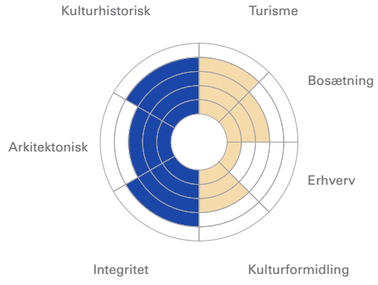
22 STUBBERUP

Landsby med bindingsværkshuse langs et slynget vejforløb, der munder ud i en landingsplads med hvidkalkede fiskerhuse, havnebassin, stejleplads og små træskure. Nordligt i byen ligger en række feriehuse.

Landsby og fiskerleje fremstår sammenhængende på trods af bebyggelsens spredning langs vejforløbet. Fiskerlejet formår på ydmyg vis at danne en fin, aflæselig kobling mellem hav og land.

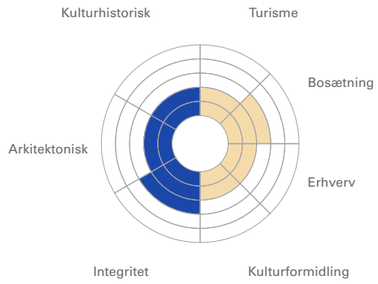
23 SORTSØ

I perioden 1885-1950 udskibningshavn for roer til sukkerfabrikken i Nykøbing F. I dag aktiv fritidshavn for lokale fiskere og sejlere. Bebyggelsen omfatter havneskure, villa, husmandssted og røgeri.

Havnen har en smuk beliggenhed og havneanlæggets moler fremstår velbevarede og velholdte. Bebyggelsens fremtræden er præget af røgeriets og havneskurenes interemistiske karakter og et større tankanlæg.

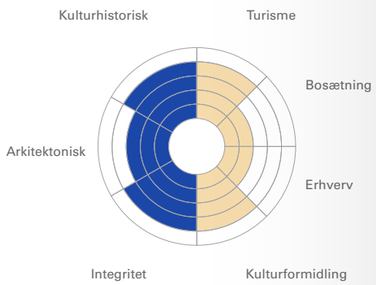
24 HØVÆNGE HAVN

Fiskerleje beliggende på sydkysten omgivet af skov mod nord. Her er røde fiskerskure i træ, redskabsskur, tjæregryde, stejleplads samt et mindre havnebassin til fiskerlejets joller.

Helstøbt miljø, der fortsat er i funktion og bruges aktivt af de lokale, hvilket også er aflæseligt på rækken af skure, hvor man har fastholdt ens farveholdning og brug af ydmyge materialer og byggeteknikker.

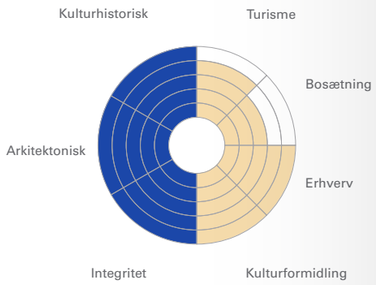
25 SAKSKØBING SUKKERFABRIK

Stort fabriksanlæg opført 1910 i udkanten af Sakskøbing og siden udvidet i flere omgange. I gaderne omkring fabrikken blev opført boliger til arbejdere, funktionærer og direktøren.

Markant miljø med bevarede fabriksbygninger, der er i dag er transformeret til erhvervspark, mens siloerne fortsat anvendes til opbevaring af sukker. Der findes rester af de nedlagte roebaner og roebassiner.

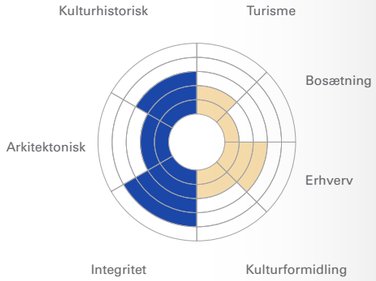
26 BRARUP HØNSERI OG FJERKRÆSLAGTERI

Hønseri opført i 1960'erne med seks fjerkræstalde, hønseslagteri, to funktionærboliger for bestyrer og dyrlæge, vandværksbygning, brovægt med vejerbod og direktørbolig på bakken overfor produktionen.

Slagteriet blev nedlagt omkring 1970, mens produktionen af kyllinger fortsatte til 1980. Produktionsbygningerne står tomme og er i forfald. Funktionærboligerne er i dårlig forfatning.

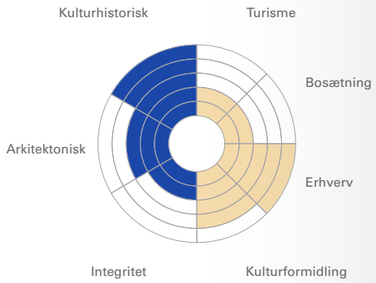
27 SUKKERINDUSTRIEN PÅ ØSTERBRO, NYKØBING F.

Sukkerfabrik fra 1880'erne, som blev opført som andelsfabrik og i dag er byens største virksomhed. Bebyggelsen består af en variation af ældre, murede fabriksbygninger samt moderne haller, siloer og rørføringer.

Fortællingen og de mange lag, der er tilføjet gennem fabrikkens udvikling er tydeligt aflæselige, men det samlede arkitektoniske udtryk fremstår derfor også noget blandet.

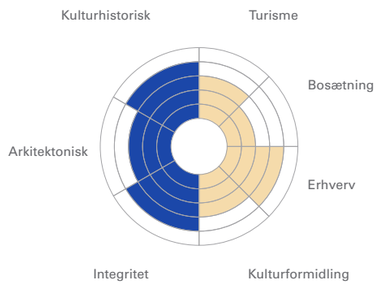
28 STUBBEKØBING HAVN

Baneterræn på havnen med statelig stationsbygning fra 1911 samt remise, pakhus og værkstedsbygning langs vandet mod øst. I området er også stejleplads med rødmalede garnhuse og skure samt aktivt bådeværft.

Efter banens nedlæggelse står den bevarede stationsbygning tom og baneterrænets arealer bruges til opbevaring af grus og sten, mens værkstedsbygningen og remisen anvendes som maskinværksted.

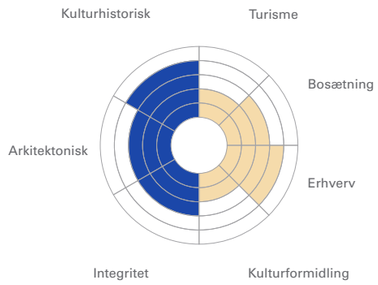
29 STUBBEKØBING KOMMUNALE VÆRKER

De tidligere kommunale gas- og elværker har en central placering i udkanten af Stubbekøbings bymidte. Gasværket blev opført i 1864 og var i drift frem til 1962. Elektricitetsværket blev opført i 1950.

Bygningerne anvendes i dag af det kommunale vejvæsen til lager, garage og genbrugsplads. På trods af den fremtrædende beliggenhed i byen, fremstår bygninger og udearealer slidte og misligholdte.

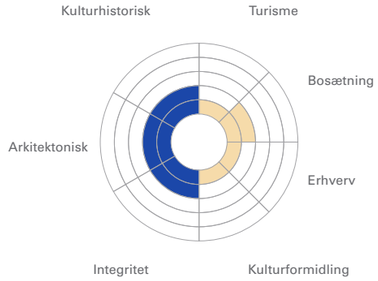
30 FISKEBÆK

Lille samling huse og gårde langs slynget vejforløb samt stationsbygning beliggende med nogen afstand til den øvrige bebyggelse.

Stationen og landsbyen opleves adskilt på grund af afstanden. Husene i landsbyen bærer præg af ombygning, mens stationsbygningen i dag benyttes som privat beboelse og ikke er tilgængelig.

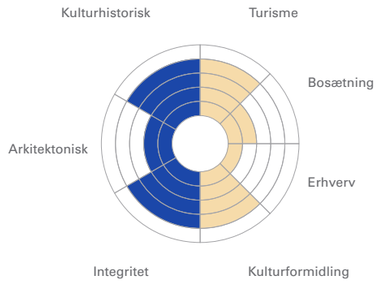
31 DET FALSTERSKE DIGE

Der er i dag anlagt et stiforløb på selve diget, som fortsat sikrer områdets kystnære bebyggelse og landskaber mod stormfloder.

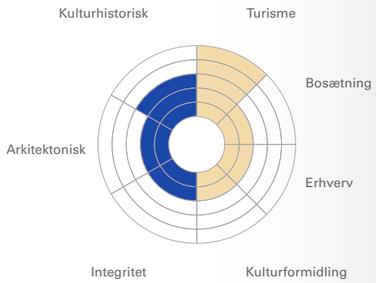
32 MARIELYST

Sommerhusudstykningerne ligger hovedsageligt som da de blev anlagt, mens bymiljøet i Marielyst er påvirket af nutidens kystturisme. Den ældre bebyggelse er præget af væsentlige ændringer i arkitekturen og dens omgivelser.

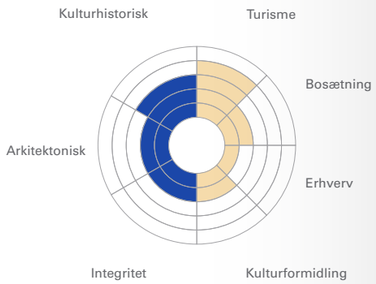
33 BØTØ

Miljøet har få spor tilbage af landsbyens oprindelige karakter og fortællingen knytter sig til 1950'ernes kystkultur i form af områdets mange udstykninger til sommerhusbebyggelse. Det centrale Bøtø opleves fragmenteret og præget af ombygning.

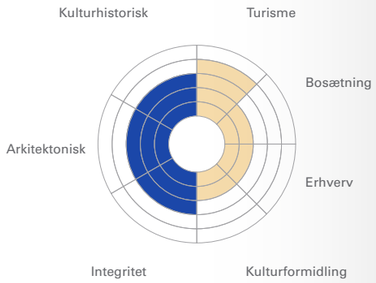
Velfungerende marina, som præges af rekreativt brug og turisme, men også rummer kulturhistoriske elemtner som stejleplads og redningshus. Danlands kobling til marinaen som samlet kulturmiljø kan styrkes.

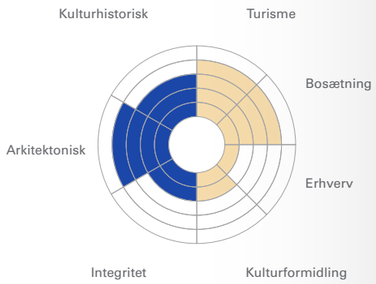
De enkelte sommerhuse er i fin bevaringsstand. Sommerhusene ligger på store, private naturgrunde med tæt beplantning og det er derfor vanskeligt at opleve sommerhusene som en sammenhængende helhed.

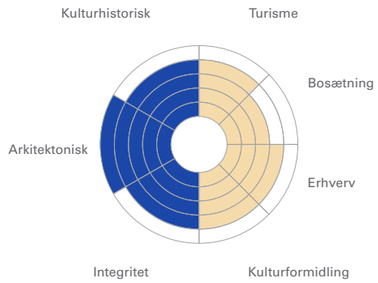
Den samlede bebyggelse er i overordnet fin bevaringsstand og der pågår restaureringsarbejde på bl.a. pakhuset. Der er ikke offentlig adgang til hovedbygning og parkanlæg.

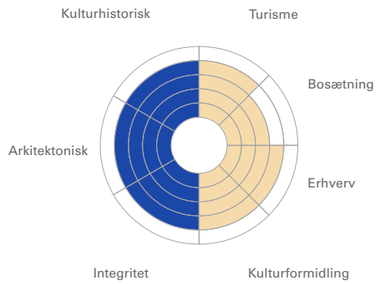
Hovedbygning, driftsbygninger og boliger er yderst velbevarede trods enkelte bygningsændringer. Siden 2007 har en af økonomibygningerne huset et ølbryggeri og traktørsted.

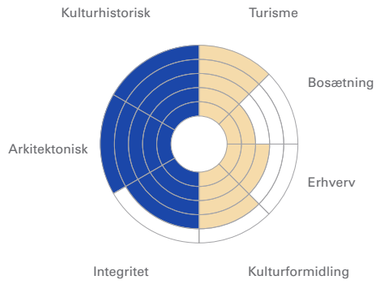
Velafgrænset miljø med mange historiske, velbevarede bygninger, hvis forskellige perioder og byggeskik fremstår som en helhed, forbundet af alléer, stendiger, parkområder og den centralt placerede gårdsplads.

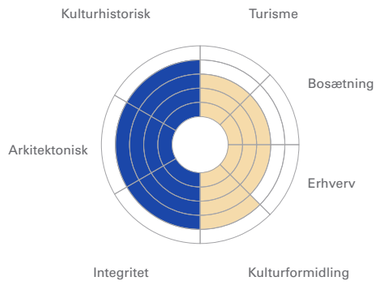
Hovedbygning, avlsgård og kirke er i fin bevaringsstand. Der er ikke offentlig adgang til hovedbygning, park og avlsgård, og kulturmiljøet er kun besigtiget fra offentlig vej.

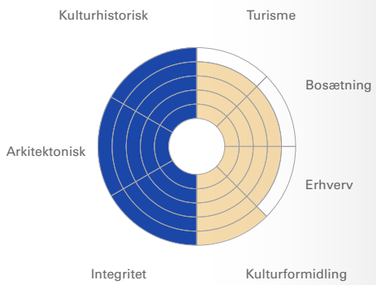
Hovedgårdens bygninger, parken, alléerne og udearealerne er velbevarede og velholdte. Alléen mod vest er ved at blive reetableret. Der er offentlig adgang til parken og til hovedgården efter særlig aftale.

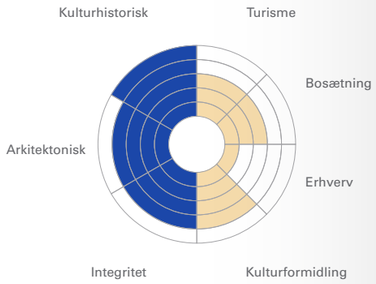
Anstalten fungerer i dag som forsorgshjem. Den centrale bebyggelse har bevaret sit arkitektoniske udtryk på trods af løbende ombygninger og udvidelser, og fremstår som en let aflæselig helhed.

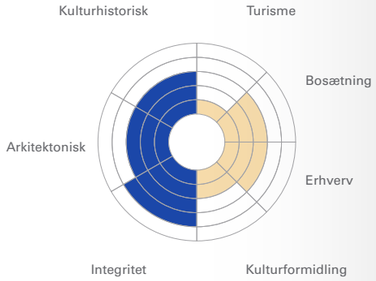
Bebyggelsens hovedplan er noget udvisket, men fremstår trods ombygning og udvidelser ensartet i sit overordnede udtryk pga. materialevalget. Hospitalet er pt. ved at blive moderniseret og udbygget yderligere syd for hovedbygningen.

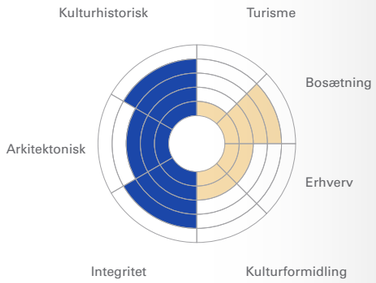
Skolen og idrætsanlægget er stadig i funktion. Den oprindelige del af skolen er i fin bevaringsstand. Lærerboligerne fremstår som oprindeligt med kun få ændringer.
