Screening af kulturmiljøer

Citation for pulished version (APA):
Morgen, M. A., Ostenfeld Pedersen, S., Esbensen, M. W., Boisen Lyhne, M., & Blegvad, A. S. (2017). *Screening af kulturmiljøer: Aabenraa Kommune*. Arkitektskolen Aarhus.

SCREENING AF KULTURMILJØER

AABENRAA KOMMUNE

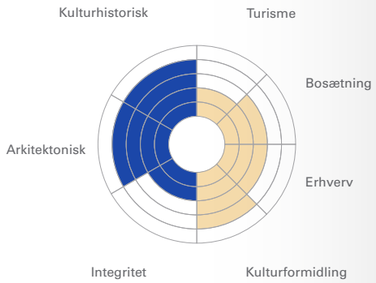
1 SØGÅRD

Tidligere herregård med genopført hovedbygning (1934), som i dag er administrationsbygning. Miljøet består herudover af stråtækt lade (1780), trefløjet avlsgård (1919) og toetagers kasernebygning (1937).

Søgård er i dag lukket, militært område. Bebyggelsen er velholdt med stor, åben gårdsplads, hvor en bearbejdning af belægningen anbefales for en større sammenhæng mellem bebyggelsen.

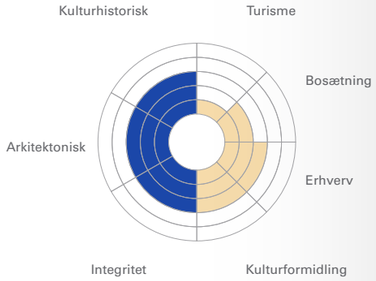
2 SKOVBØLGÅRD

Hovedbygningen og de to avlsbygninger er velholdt og udgør et klassisk gårdanlæg. De nyere avlsbygninger uden for voldområdet varierer i udtryk og stand.

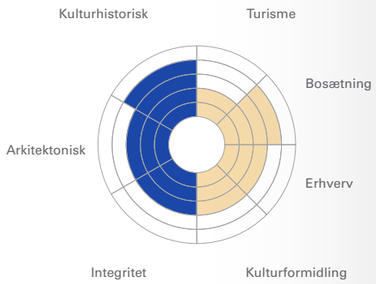
3 AARUP OG AARUPGÅRD

Aarupgård fremtræder ydmygt i landskabet og er præget af de nye store driftsbygninger. Husmandsstederne har en intakt bebyggelsesstruktur på trods af flere om- og tilbygninger.

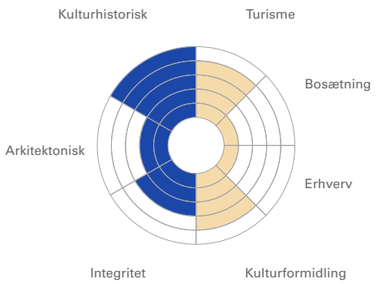
4 KNIVSBJERG

De historiske begivenheder, som har fundet sted ved Knivsbjerg, er rigt formidlet på skilte i området, der med sine sportsarealer bærer tydeligst præg af funktionen som ungdoms- og højskole.

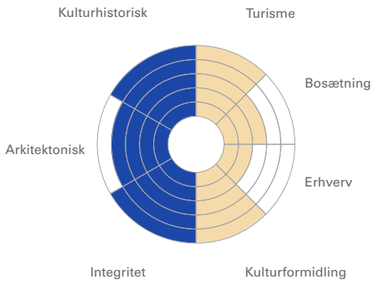
5 KALVØ

Et meget fint og helstøbt kulturmiljø, hvor skibsværftets elementer er bevarede, og alle bygninger fremstår i god stand. Kulturmiljøet kan udvikles på formidlingsfronten.

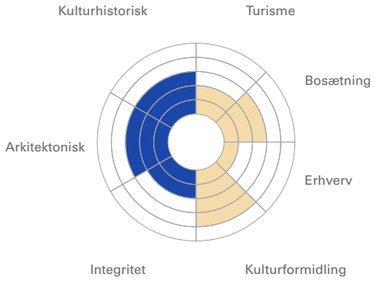
6 LANDEGRÆNSEN VEST

Kulturmiljøet har en vigtig symbolsk betydning og rummer interessante elementer, men er meget spredt geografisk, hvilket gør det vanskeligt at aflæse som en helhed. Samtidig er fortællingen om grænseovergangen ved at blive udvisket.

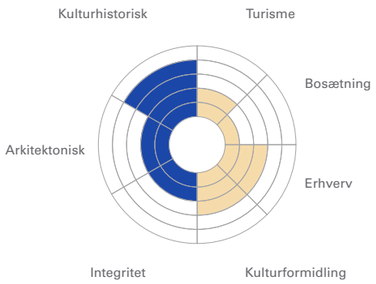
7 LANDEGRÆNSEN ØST

Kulturmiljøet har en vigtig symbolsk betydning og rummer som det mest interessante element den gamle toldstation, selvom fortællingen efter nedrivningen af grænsestationen er vanskelig at aflæse.

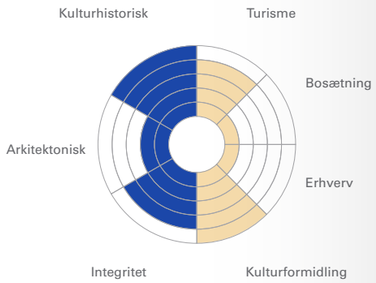
8 SKOMAGERHUS GRÆNSEOVERGANG

Lille kulturmiljø udført i en beskeden arkitektur og ydmyge materialer, men miljøet har en stor kulturhistorisk og symbolsk betydning. Bygninger og udenomsarealer trænger til vedligeholdelse.

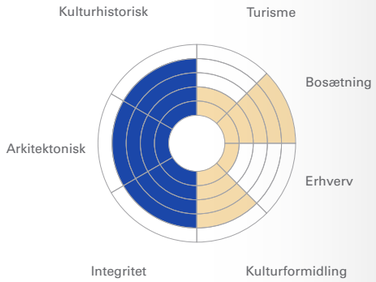
9 TOLDGÅRDEN I PADBORG

Toldgården har et stærkt arkitektonisk udtryk og flot landskabelig placering i overgangen mellem Padborg by og det åbne land samt et fint proportioneret gårdrum. Bebyggelsen er restaureret og indrettet med andelsboliger.

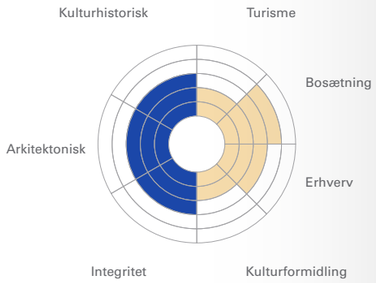
10 PADBORG

Miljøet er afgrænset til bykernen øst for banegården. I dag er byen præget af transportindustrien, men bykernen er nogenlunde intakt. Der er museum i tre gamle bevarede gårde i bykernens nordlige del.

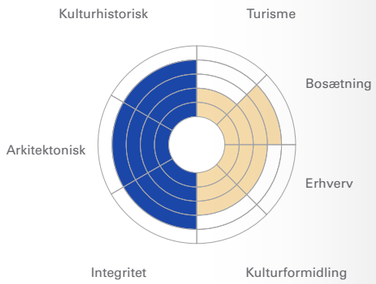
11 BOV

Fint sammenhængende miljø omkring kirken, præstegården og skolen. Hovedgaden rummer flere ældre, velprotionerede huse, men der er sket flere nedrivninger og huse, der trænger til istandsættelse.

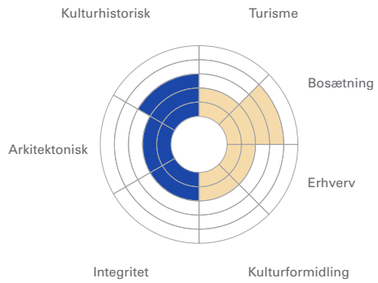
12 KRUSÅ

Det oprindelige landsbymiljø er vanskeligt at aflæse som en helhed. Den gamle vandmølle fremtræder smuk og imponerende, har en høj bevaringsværdi, men trænger til en gennemgribende restaurering.

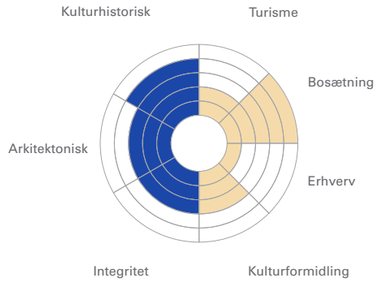
13 SØNDERHAV

Sønderhav rummer fortællingen om nyere tids kystkultur, hvilket er tydeligt aflæseligt i både arkitekturen og placeringen i landskabet.

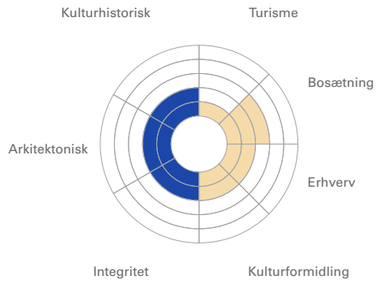
14 RØNSHOVED

Kulturmiljøet opleves spredt og den bærende fortælling er vanskelig at aflæse. Højskolens bygninger er præget af knopskydninger, men aflæses samlet pga. materialevalget i røde mursten.

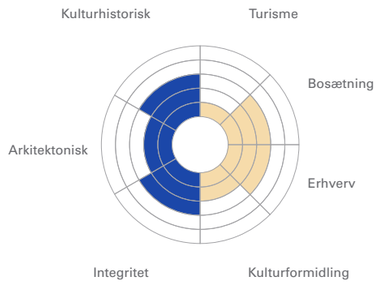
15 HOKKERUP

Bebyggelsens placering forstærker aflæseligheden af den todelte grønning, men selve bebyggelsen opleves usammenhængende. De nyere enfamiliehuse er dominerende i forhold til mængden af ældre gårde, hvilket svækker integriteten i landsbyen.

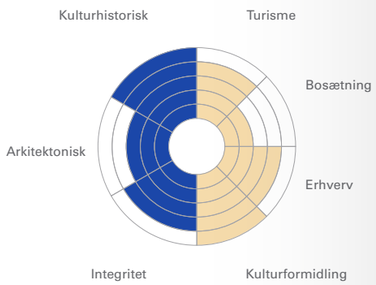
16 FRØSLEVLEJREN

Lejren er i dag indrettet som museum og huser også efterskole. Kun få af lejrens originale bygninger er bevaret, mens resten er nedrevet og senere rekonstrueret eller markeret med lærkehække.

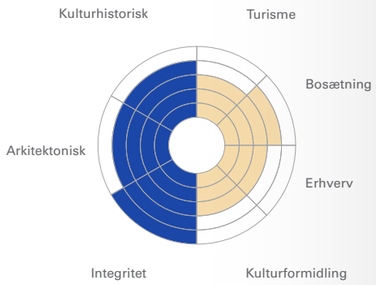
17 LØJT KIRKEBY

Løjt Kirkeby rummer en meget velbevaret bykerne, med en tydeligt aflæselig sammenhæng. Byen er udvidet af flere omgange, men udviklingen har ikke haft indflydelse på den intakte landsbykerne.

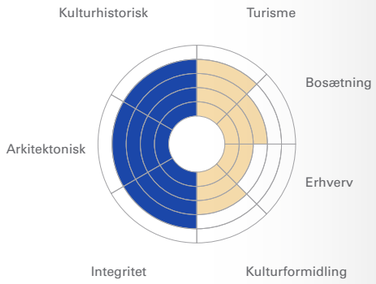
18 BARSØ

De intime, afskærmede vejforløb tilbyder sjældne, men smukke landskabelige kig. Flere gårde er nedrevet og enkelte er i forfald. Det vil kræve en bevaringsindsats at hæve øens niveau som helhed.

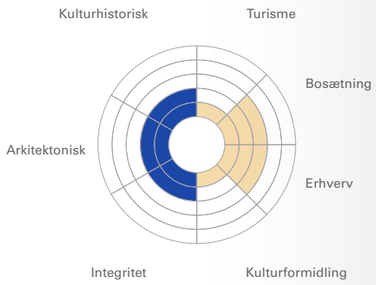
19 BODUM

Bortset fra fortens klare afgrænsning midt i landsbyen, er Bodum svært aflæselig som helhed, idét den ligger spredt omkring landevejen, såvel som forten. Mange bygninger er kraftigt om- og tilbygget.

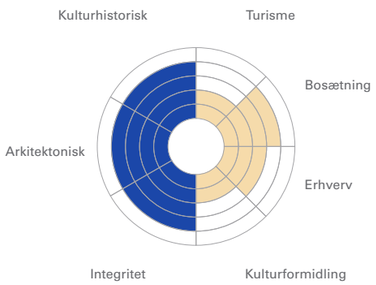
20 STOLLIG

Stollig har en intakt struktur med flere fine og velholdte gårde, som ligger tæt placeret, hvilket skaber et kompakt og letaflæseligt landsbymiljø. Enkelte gårde i landsbyens udkant er dog i forfald.

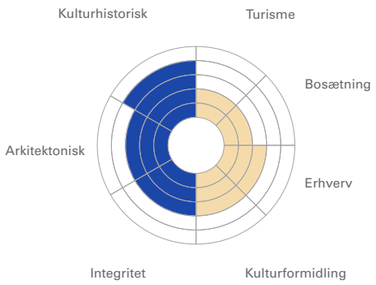
21 DYRHAVE

Dyrhaves gårde ligger placeret helt ud til vejen og skaber et intimt vejforløb og et lukket landsbymiljø, som opleves intakt trods gårdenes større tilbygninger, og privat pga. de lukkede gårdanlæg.

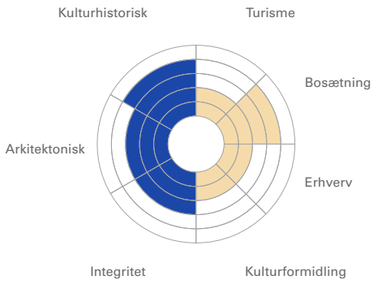
22 RØLLUM

Landsbyen har en fin, intakt og velbevaret bykerne, hvor især den tætte bebyggelse omkring Jacobsgård udgør en fin helhed, mens den omkringliggende bebyggelse giver landsbyen et lidt rodet udtryk.

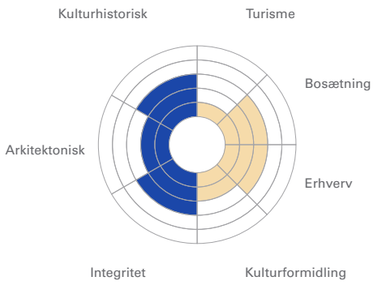
23 TORP

Det slyngede vejforløb med den intakte bebyggelsesstruktur udgør et fint forløb, men de enkelte bygningers forskellighed i det arkitektonisk udtryk gør, at de er vanskelige at opleve som sammenhængende helhed.

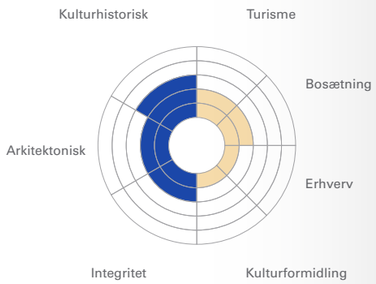
24 SØNDER HOSTRUP

Landsbyens bebyggelse opleves ustruktureret og størstedelen af byen ældre gårde er præget af misvedligeholdelse og ombygning.

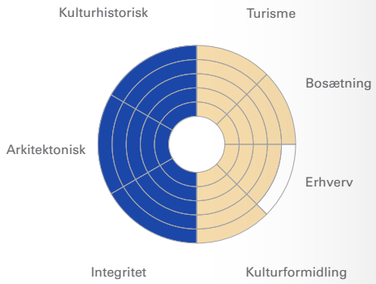
25 AABENRAA BYMIDTE

Bevaringsværdierne i bymidten knytter sig til de intakte, brolagte gadeforløb og pladser samt den velbevarede 1700-talsbebyggelse, hvor især gavlhusene udgør en bevaringsværdig kulturarv af national betydning.

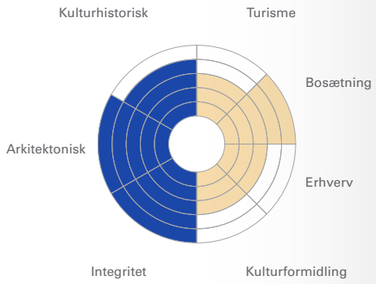
26 AABENRAA, GL. KONGEVEJ

De statelige villaer på Gl. Kongevej danner en velholdt og ubrudt helhed, som trods arkitektonisk variation, har et yderst harmonisk udtryk pga. husenes ensartede størrelse og afstand til vejen.

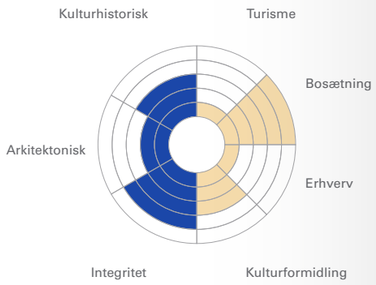
27 AABENRAA, SKOVRIDERKVARTERET

Skovriderkvarterets struktur danner fine overgange mellem offentlige og private områder. Parcelbebyggelsen fremstår uhomogen, da flere af kvarterets huse har fået udpræget individuel karakter pga. ombygninger.

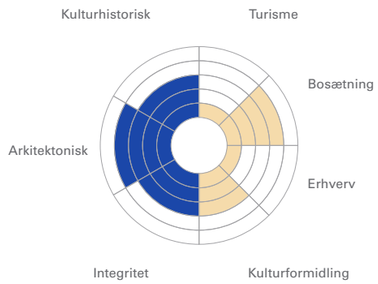
28 AABENRAA, FORSTALLÉ

Husene på Forstallé står som gode eksempler på Bedre byggeskiks-arkitektur. Kvarterets struktur styrkes af vejtræer, men virker opløst på vejens sydside, hvor en husrække synes at mangle.

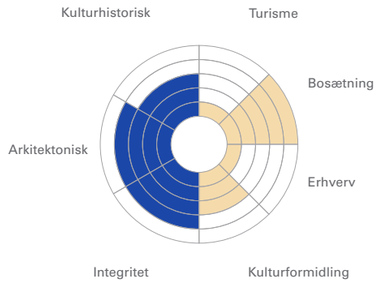
29 AABENRAA, TEGLGÅRDSPARKEN

Homogen og helstøbt bebyggelse, der afspejler en populær boform fra 1960'erne, som er både privat og social. Variationen i grundplanen skaber et spændende fællesareal, som kunne anvendes mere aktivt.

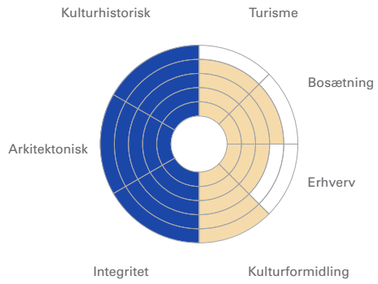
30 BARSMARK

Man kan stadig opleve den særlige udskiftningsform i Barsmark, hvis dobbeltgårde og småhuse er yderst velbevarede og smukt beliggende i et kuperet landskab, hvor de danner en oplevelsesrig strækning.

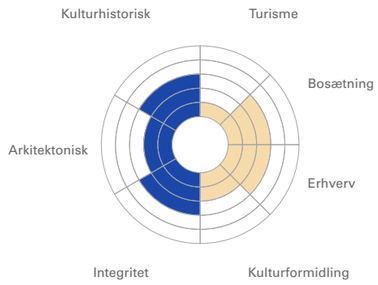
31 VARNÆS

Kulturmiljøets dominerende træk er landskabet og de levende hegn, mens dobbeltgårdene er geografisk spredt og dermed vanskelige at aflæse i en samlet fortælling.

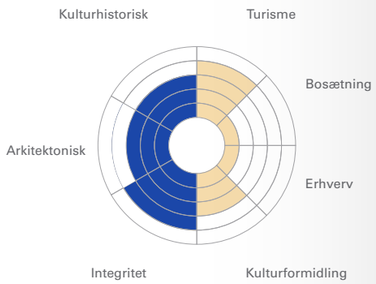
32 SOMMERHUSE PÅ KALVØ

Sommerhusenes simple karakter og smukke beliggenhed helt ned til vandkanten giver miljøet en særlig rolig atmosfære, som har stor værdi.

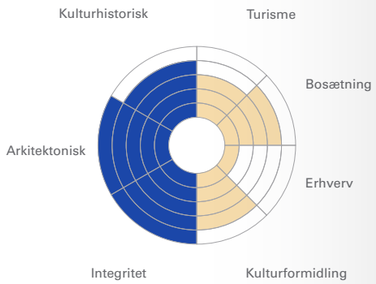
33 SPRAMSHUSE

Spramshuse er et bevaringsværdigt kulturmiljø med stor fortælleværdi, hvis bærende værdier knytter sig til de intakte fiskerhuse med den smukke placering i det bakkede landskab ned til det gamle slæbested.

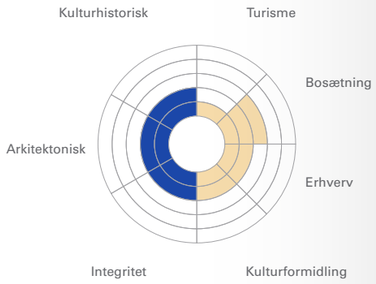
34 BAJSTRUP

Byen er præget af den gennemkørende landevej. Købmandsgården er ombygget til boliger med store erhvervsarealer bag bygningen. Købmandsgården og flere andre bygninger trænger til istandsættelse og renovering.

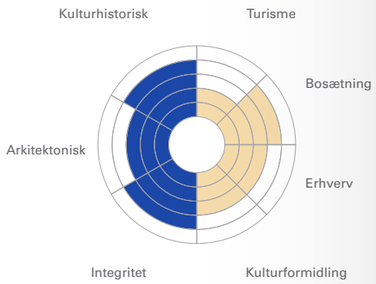
35 UGE

Landsbyens bebyggelse er overordnet i god bevaringsstand, men købmandsgården trænger til istandsættelse. Siden 2014 har der været asylcenter i den tidligere højskole.

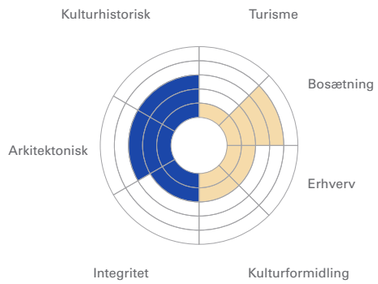
36 BYLDERUP

Byens kvarterer og bebyggelse er overordnet i en god bevaringsstand, men de ligger geografisk spredt og kulturmiljøet er derfor vanskeligt at opleve som en helhed.

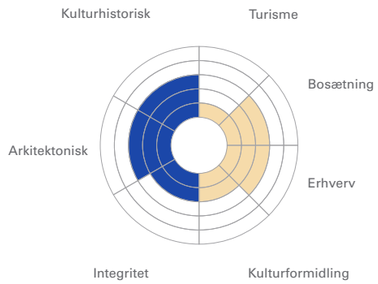
37 VOLDERUP

Landsbyen har en intakt bebyggelsesstruktur, men flere gårde og huse er ombygget med uheldige materialevalg eller trænger til istandsættelse. Byen er præget af den gennemkørende landevej.

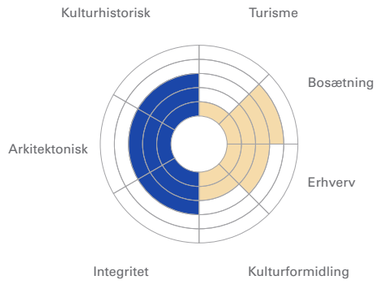
38 TINGLEV

Stationen er stadig i drift, mens posthuset er omdannet til lægehus. Miljøets bebyggelse er i generel god bevaringsstand, men det er geografisk spredt og derfor vanskeligt at opleve som en helhed.

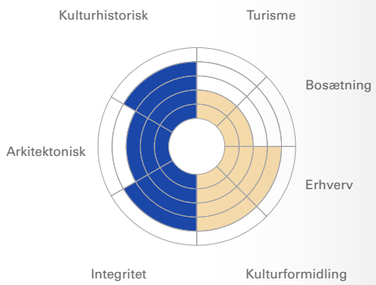
40 STORE JYNDEVAD VANDMØLLE

Der er en klar og tydelig landskabelig og funktionel sammenhæng mellem mølledam og mølle. Møllens beboelseshus er i god bevaringsstand, men møllebygningen er i forfald.

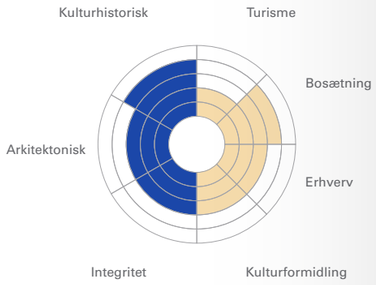
I bymidten findes fint miljø med kirken, præstegården og kroen. Præstegården og kroen er bygningsfredede. Bebyggelsen er i generel fin bevaringsstand, men enkelte bygninger er uheldigt ombygget eller trænger til istandsættelse.
