## Paramétrage et raccordement du M503ME avec un BEAM MASTER 5

**Sujet : Le circuit d'adresse I.SCAN M503ME gère les contacts FEU et DERANGEMENT du détecteur linéaire de fumée.**

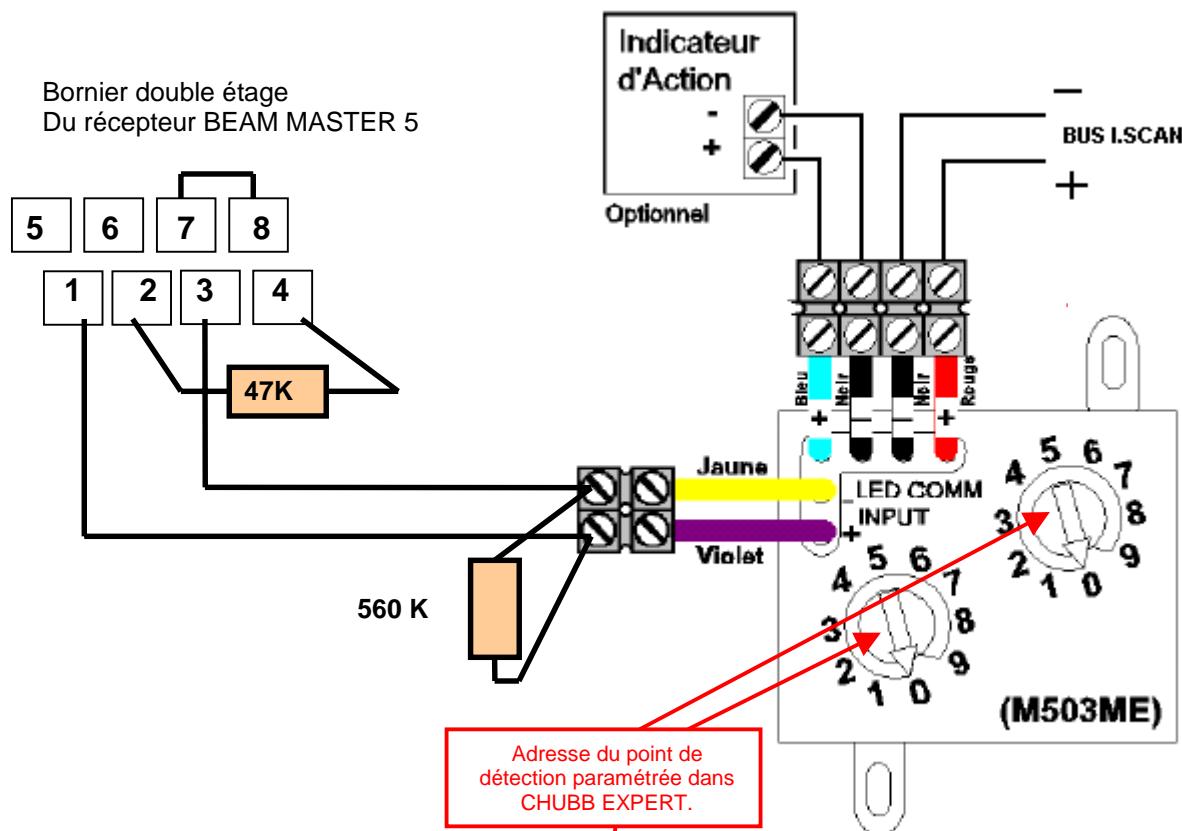
**ATTENTION ! En l'absence de résistance de 560k, le contact DERANGEMENT crée une alarme FEU.**

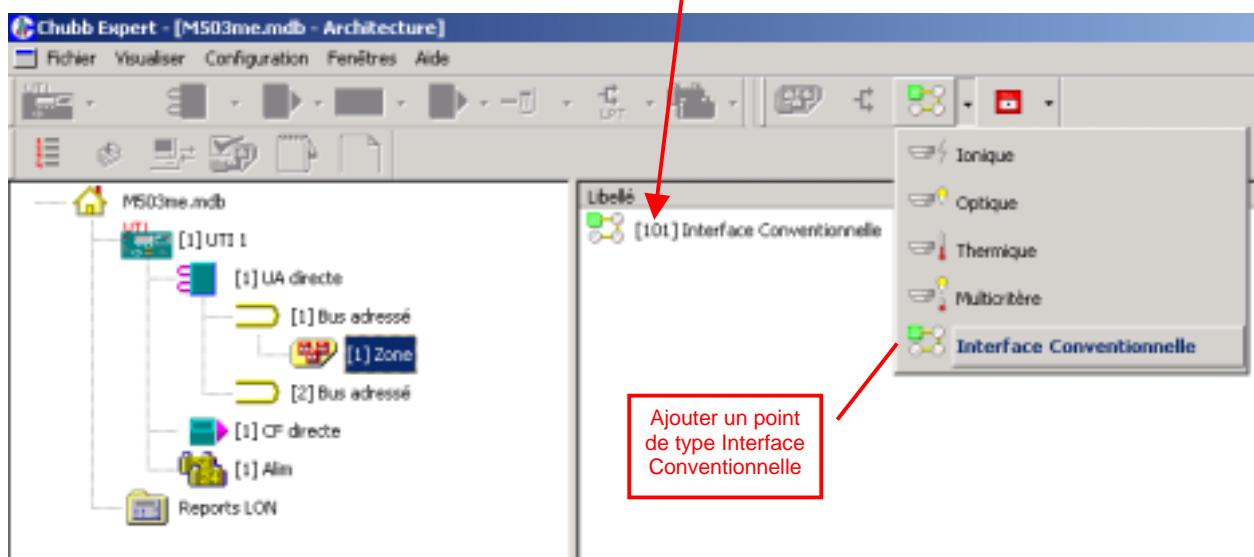
*Remarques : Le fonctionnement a été vérifié avec une UTI en version 2.3 et une UA en version 2.3. L'état de dérangement est indiqué sur l'afficheur de la centrale par le message « défaut communication » ; il sera modifié dans une version ultérieure par un message plus juste. Dans tous les cas le circuit M503ME doit être intégré dans l'équipement associé.*
