▣ 일반시설·관리시설 구분 평가

세 천 명		두천리_세천_004
세천연장		544.77 m
수 계 명		외두천
주 소		북면 두천리 617-1천
좌표	시점부	북위 37° 0' 31" 동경 129° 17' 9"
	종점부	북위 37° 0' 35" 동경 129° 16' 51"

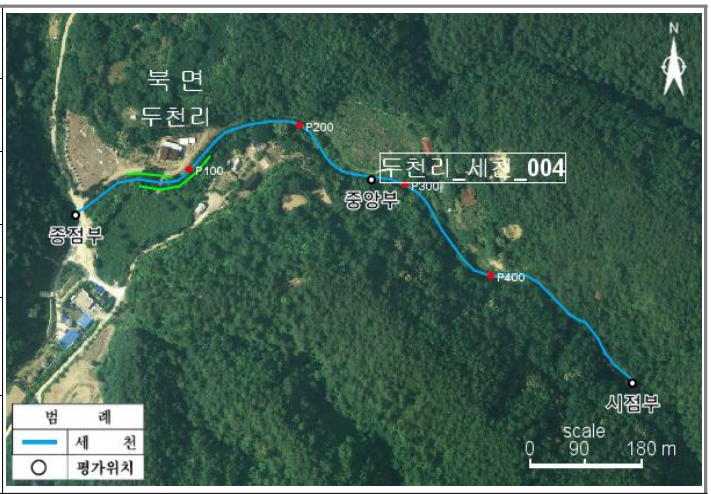
현황사진

[종점부 전경사진]

[시점부 전경사진]
