Resultados globales evaluación de riesgo Sitio Patrimonio Mundial de Valparaíso

Generado el 21-08-2026 15:33

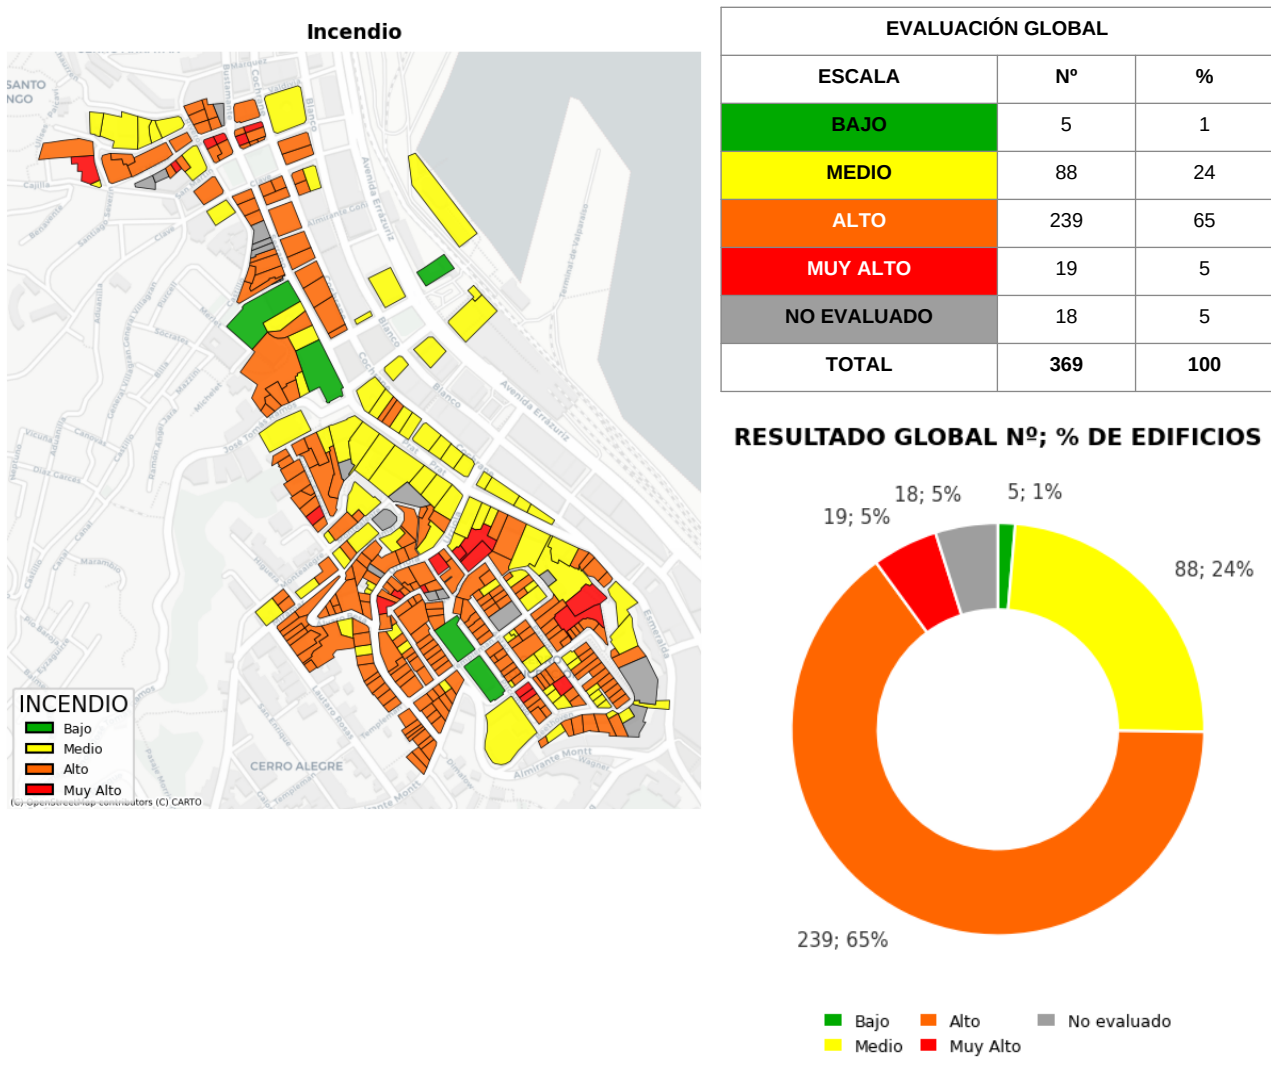
Figura 1. Resultado global de la amenaza.

De los 369 inmuebles, 239 (65%) presentan un índice de riesgo alto, 88 (24%) medio, 19 (5%) muy alto y 5 (1%) bajo. Y 18 inmuebles (5%) no se evaluaron por corresponder a sitios eriazos o espacios públicos con rol asignado sin edificaciones. Los resultados generales se sintetizan en la **Figura 1**.

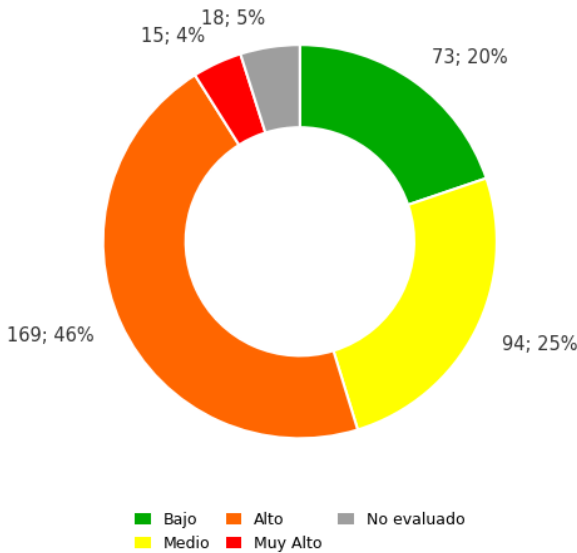
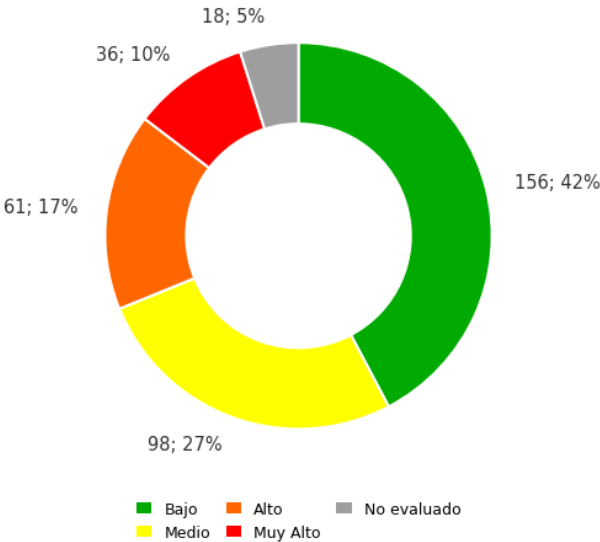
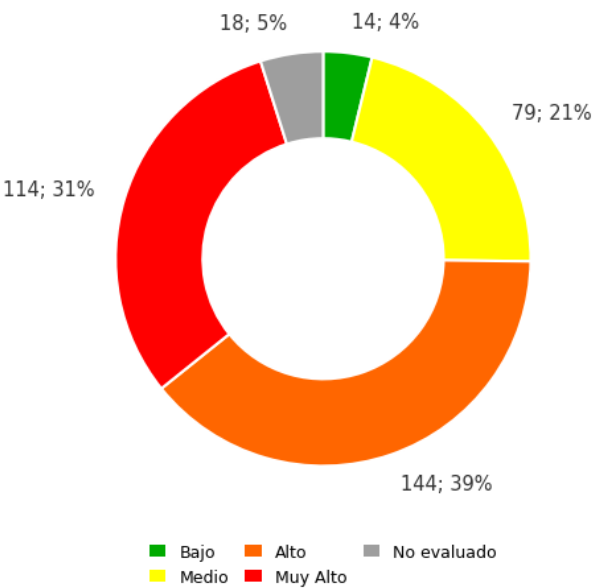
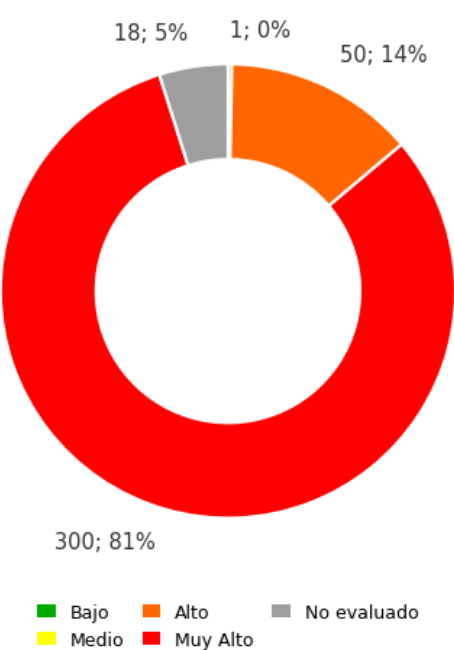
Figura 2. Resultados de los indicadores primarios.

En cuanto a los resultados obtenidos para los indicadores primarios (**Figura 2**), se observa la incidencia de cada uno en el resultado final, según el porcentaje de inmuebles con valores alto y muy alto que concentra cada indicador.

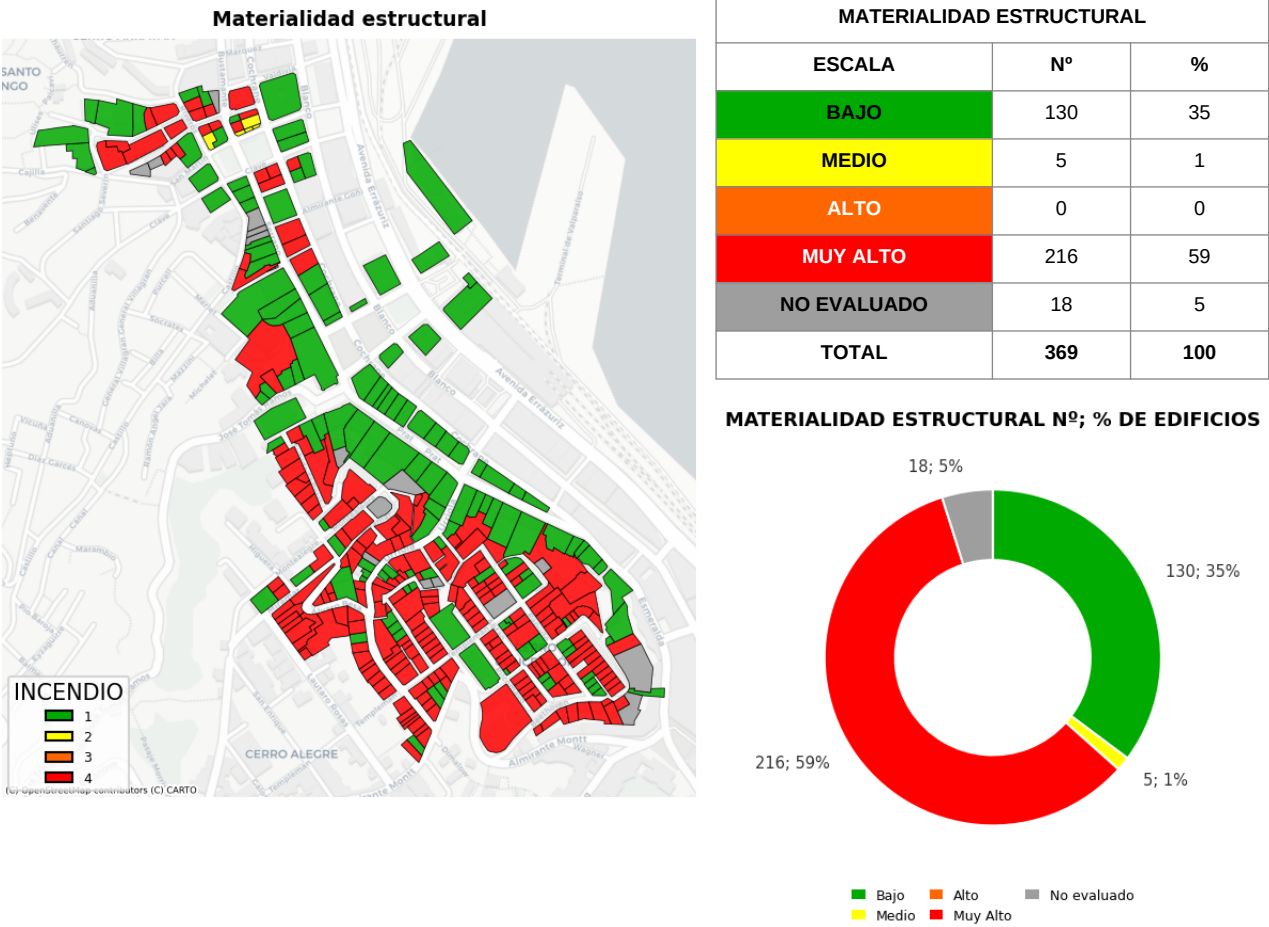
Figura 3. Resultado indicador secundario «Materialidad estructural».

El indicador secundario 'materialidad estructural' presenta un resultado **alto** (2,86).

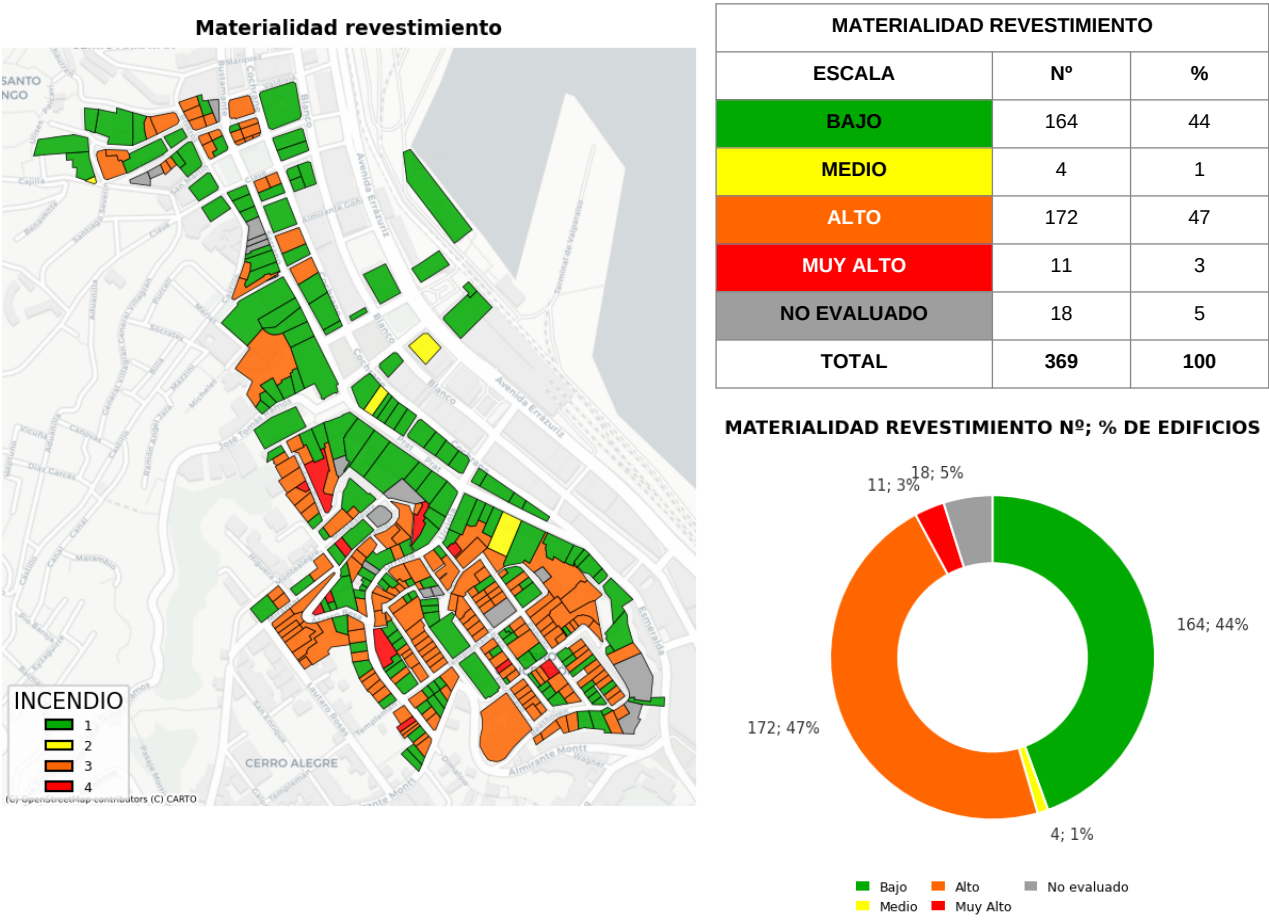
Figura 4. Resultado indicador secundario «Materialidad revestimiento».

El indicador secundario 'materialidad revestimiento' presenta un resultado medio (2,09).

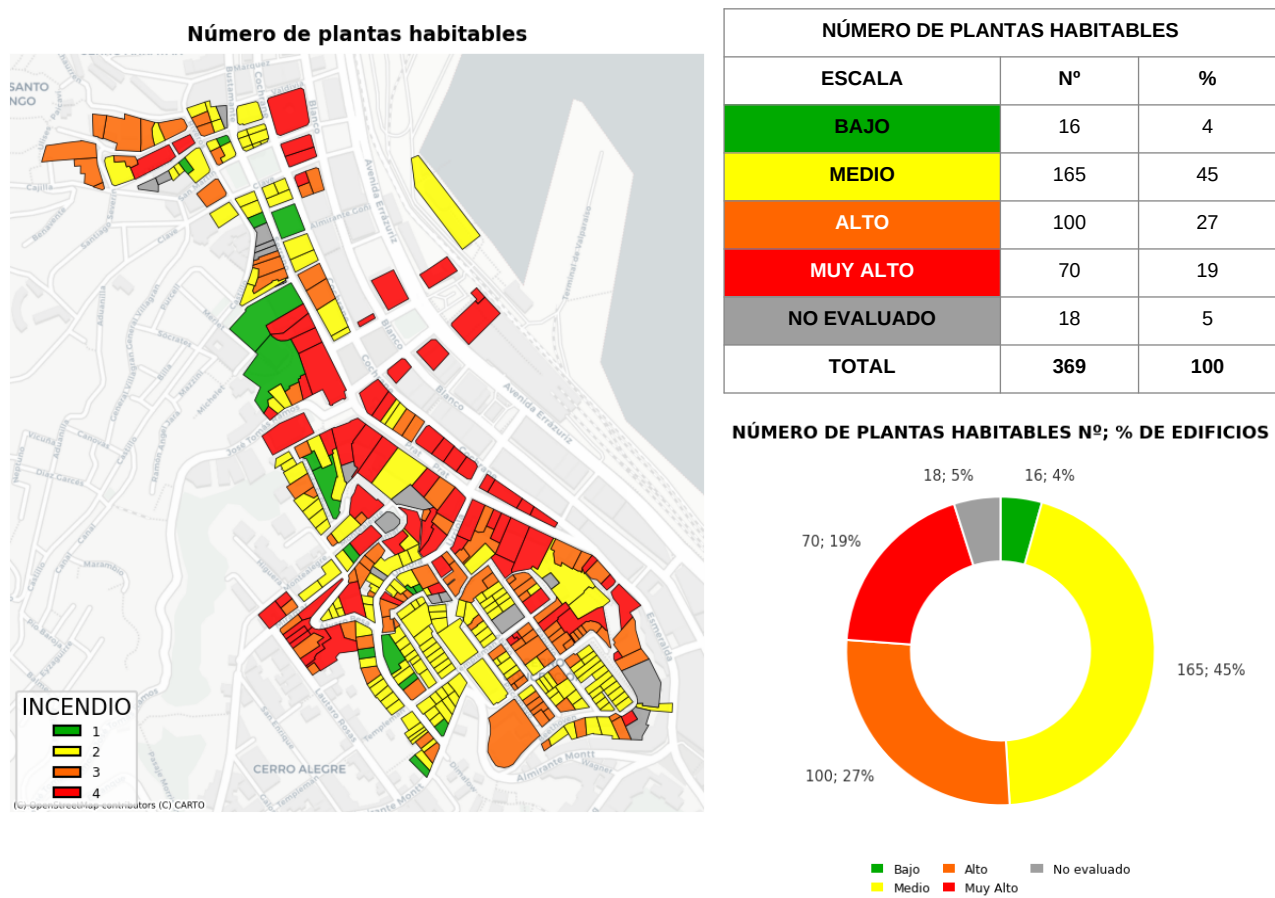
Figura 5. Resultado indicador secundario «Número de plantas habitables».

El indicador secundario 'número de plantas habitables' presenta un resultado alto (2,64).

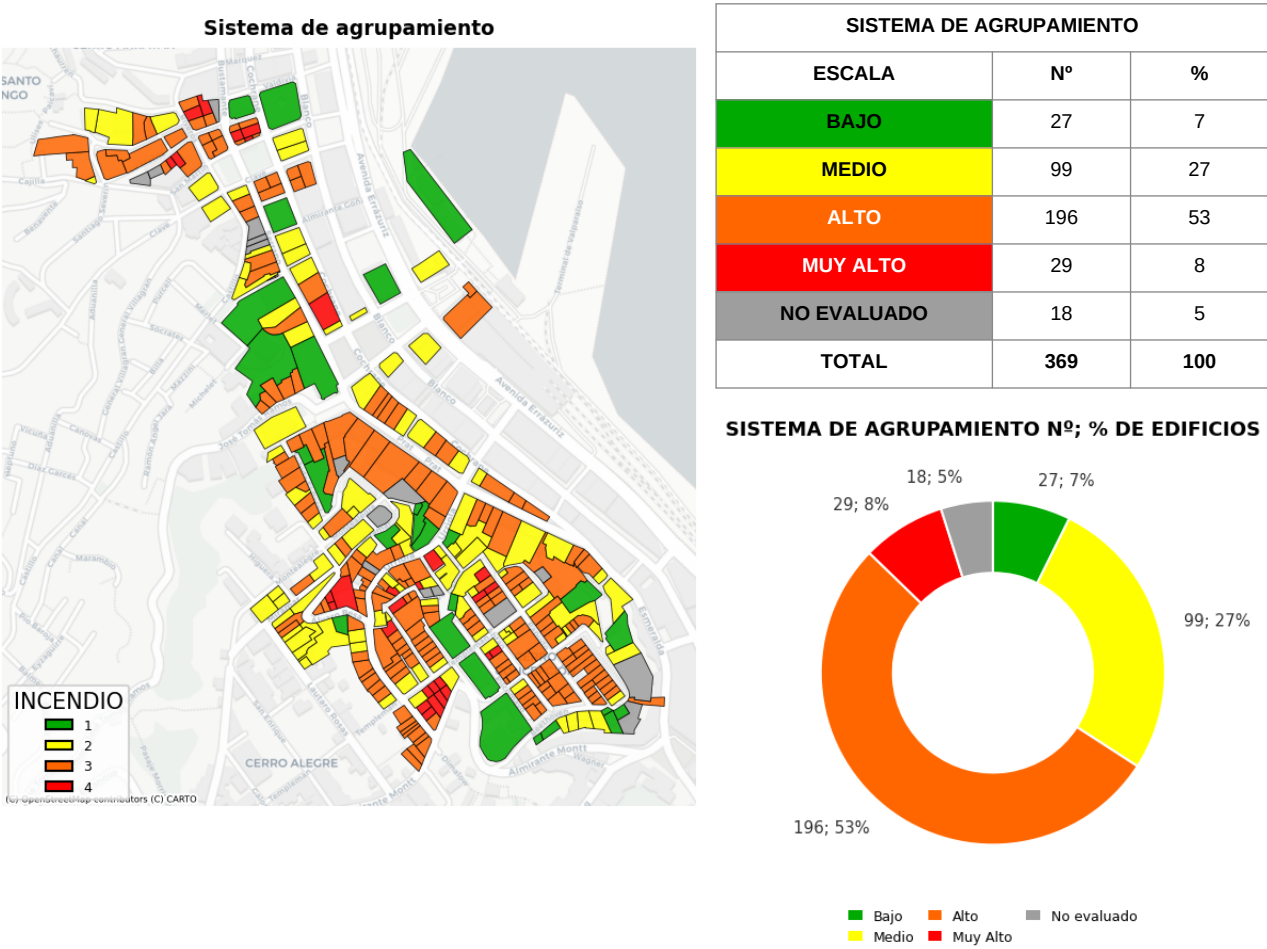
Figura 6. Resultado indicador secundario «Sistema de agrupamiento».

El indicador secundario 'sistema de agrupamiento' presenta un resultado **alto** (2,65).

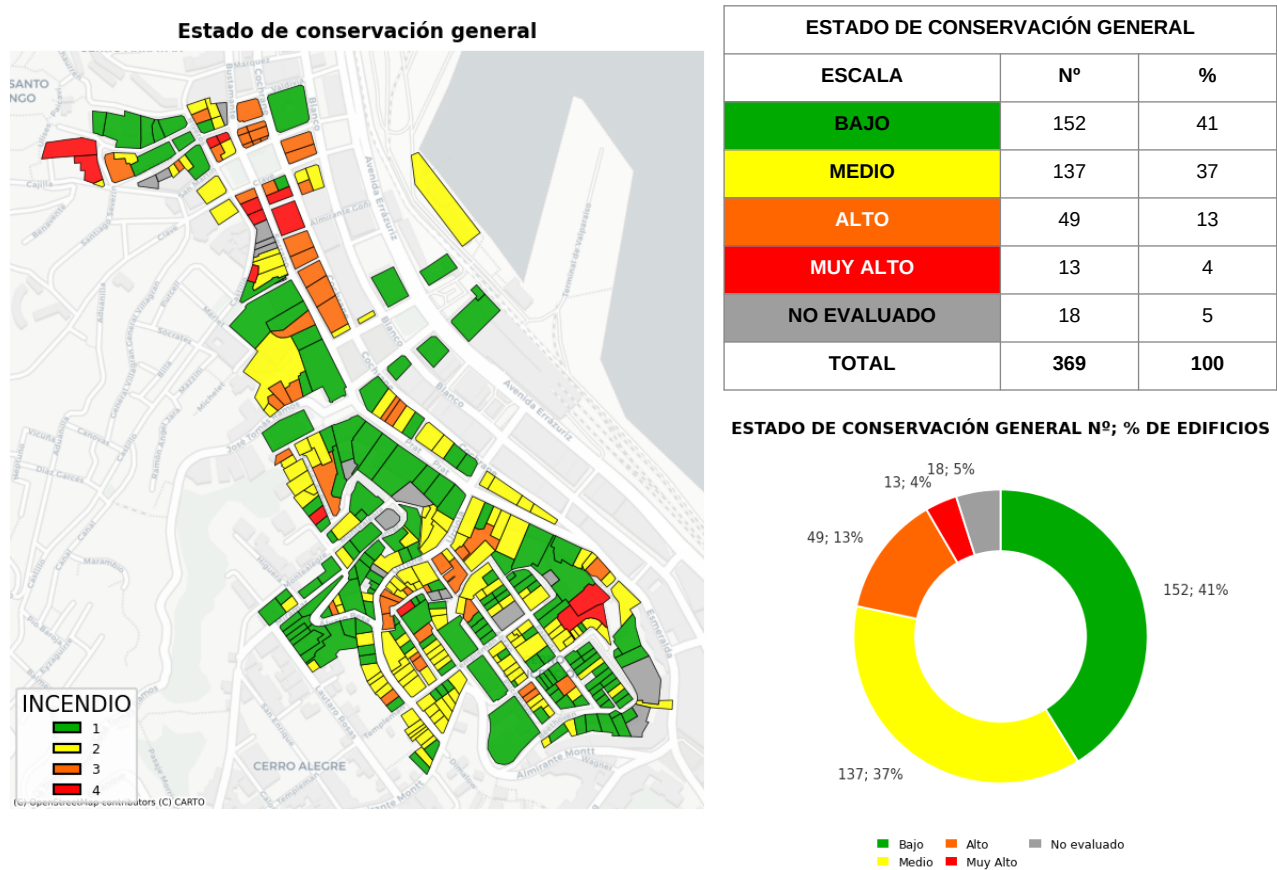
Figura 7. Resultado indicador secundario «Estado de conservación general».

El indicador secundario 'estado de conservación general' presenta un resultado medio (1,78).

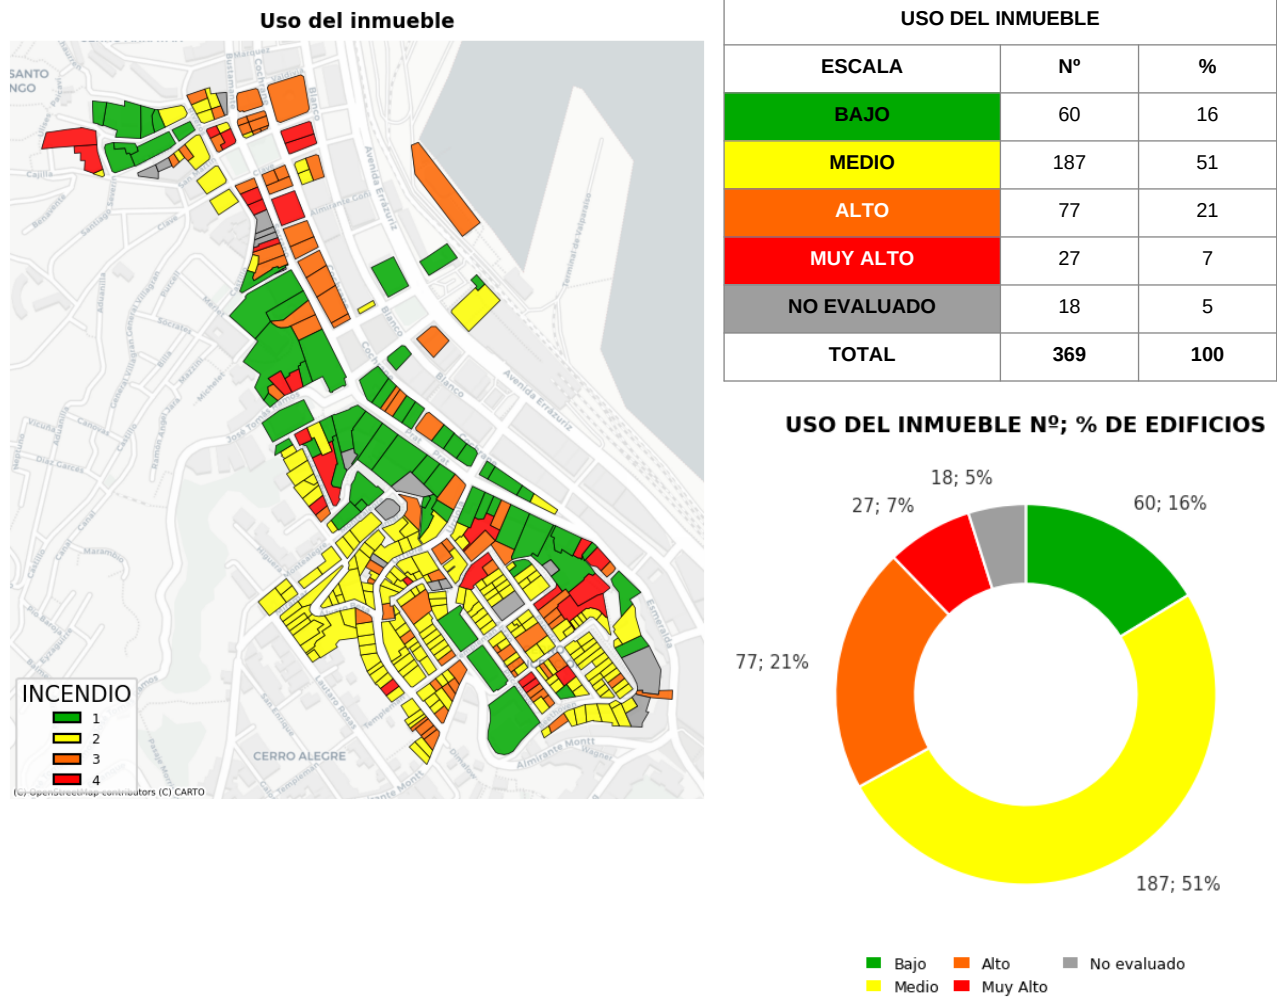
Figura 8. Resultado indicador secundario «Uso del inmueble».

El indicador secundario 'uso del inmueble' presenta un resultado **medio** (2,20).

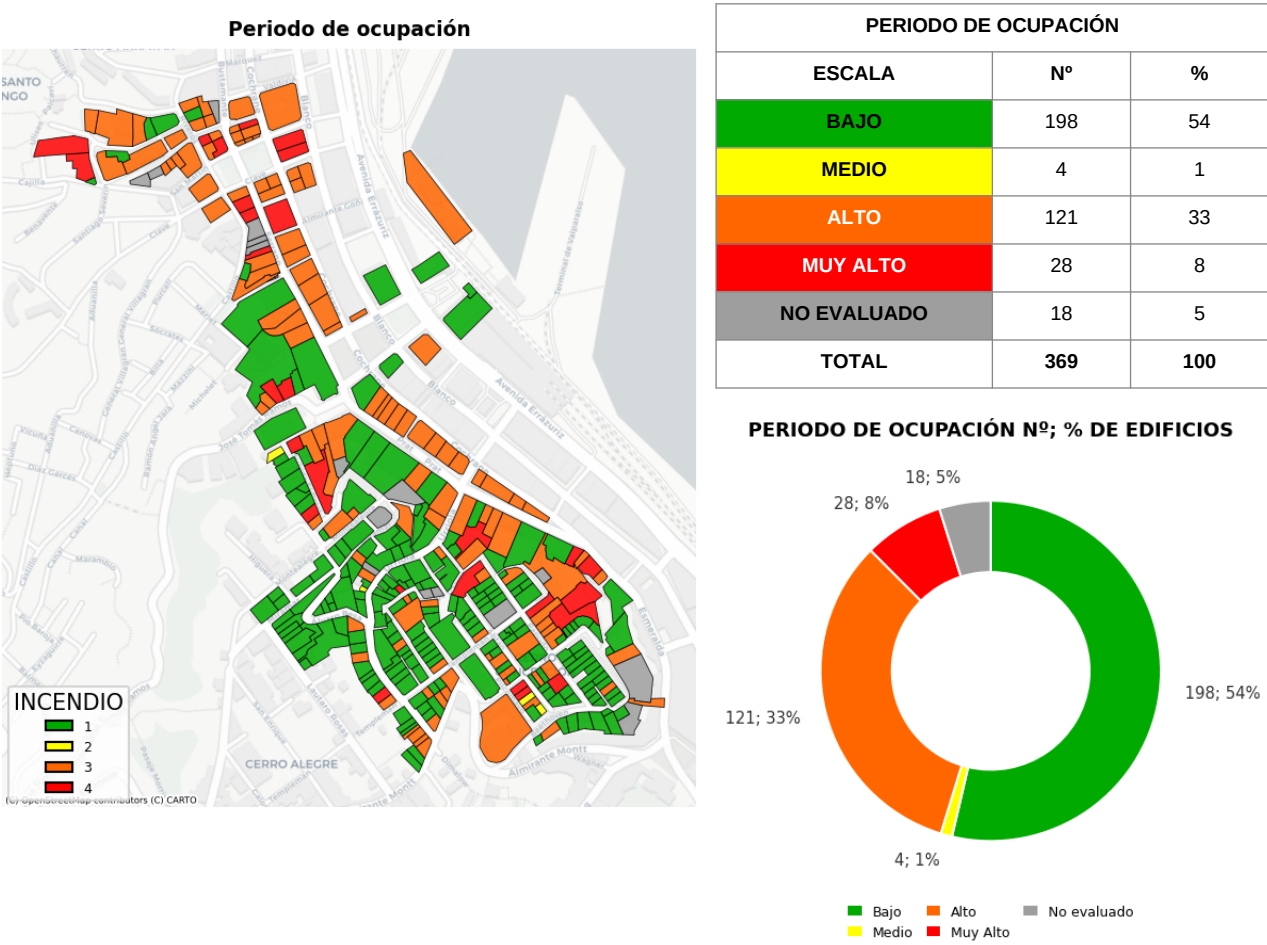
Figura 9. Resultado indicador secundario «Periodo de ocupación».

El indicador secundario 'periodo de ocupación' presenta un resultado medio (1,94).

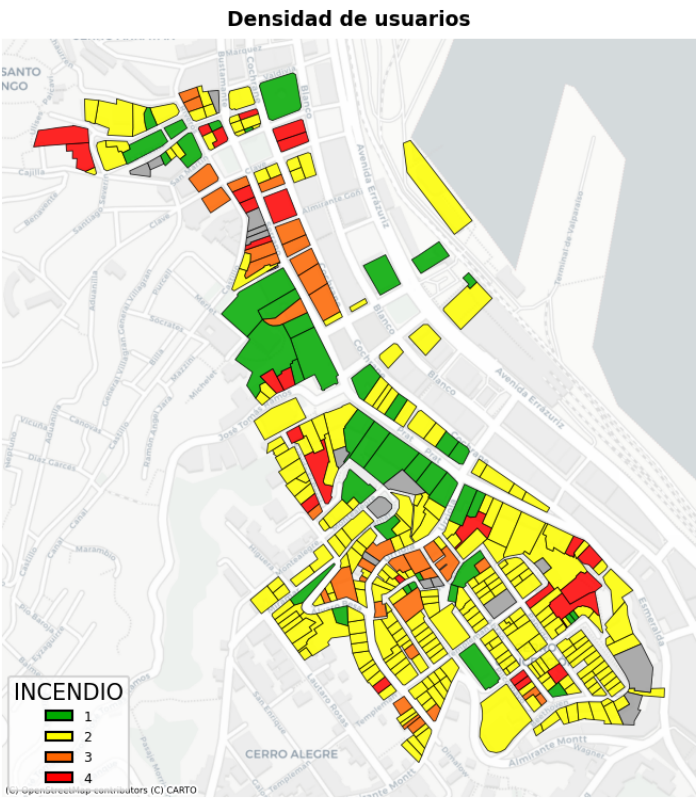
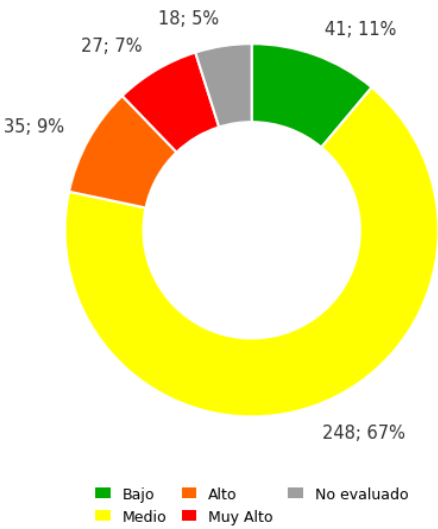
Figura 10. Resultado indicador secundario «Densidad de usuarios».

El indicador secundario 'densidad de usuarios' presenta un resultado **medio** (2,14).

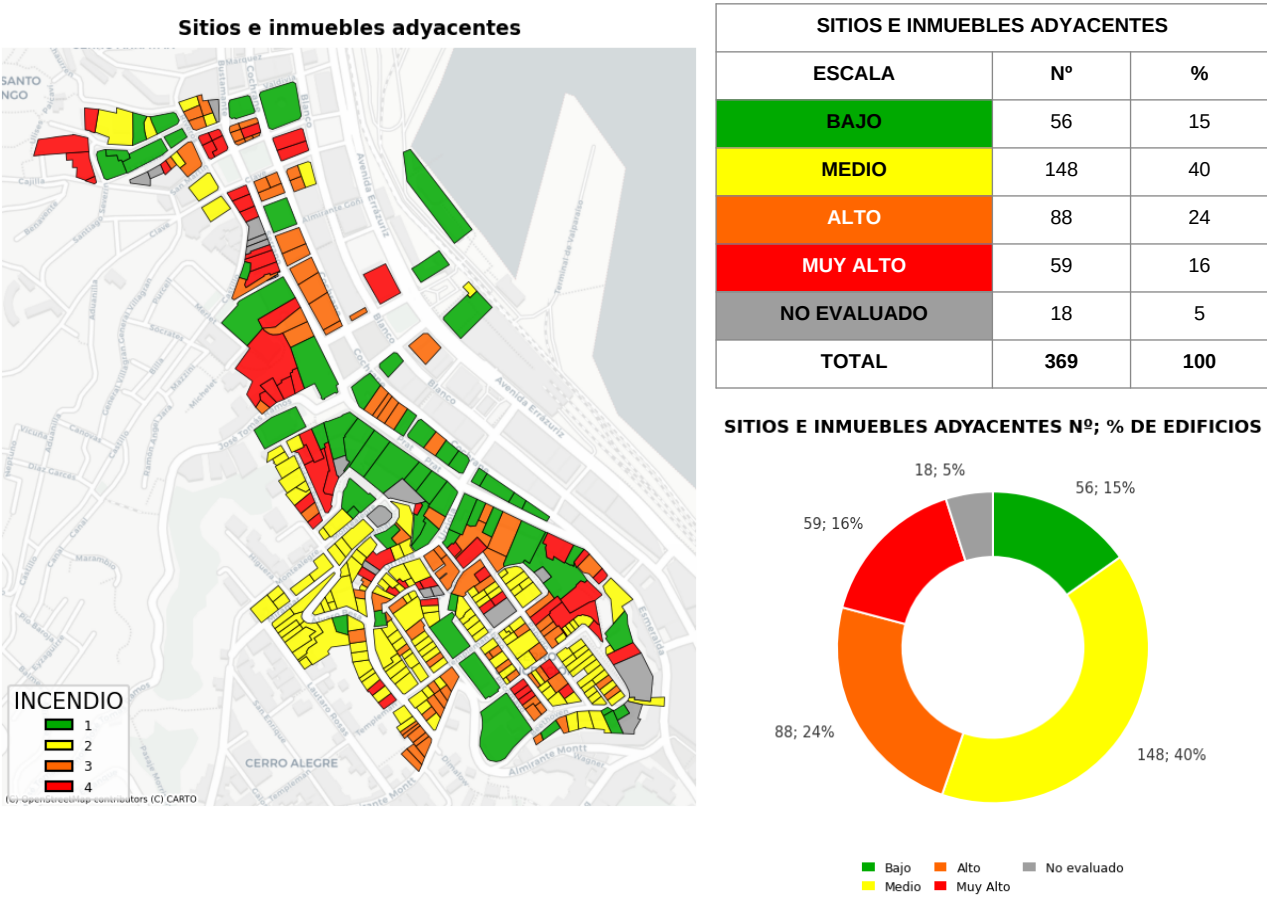
Figura 11. Resultado indicador secundario «Sitios e inmuebles adyacentes».

El indicador secundario 'sitios e inmuebles adyacentes' presenta un resultado medio (2,43).

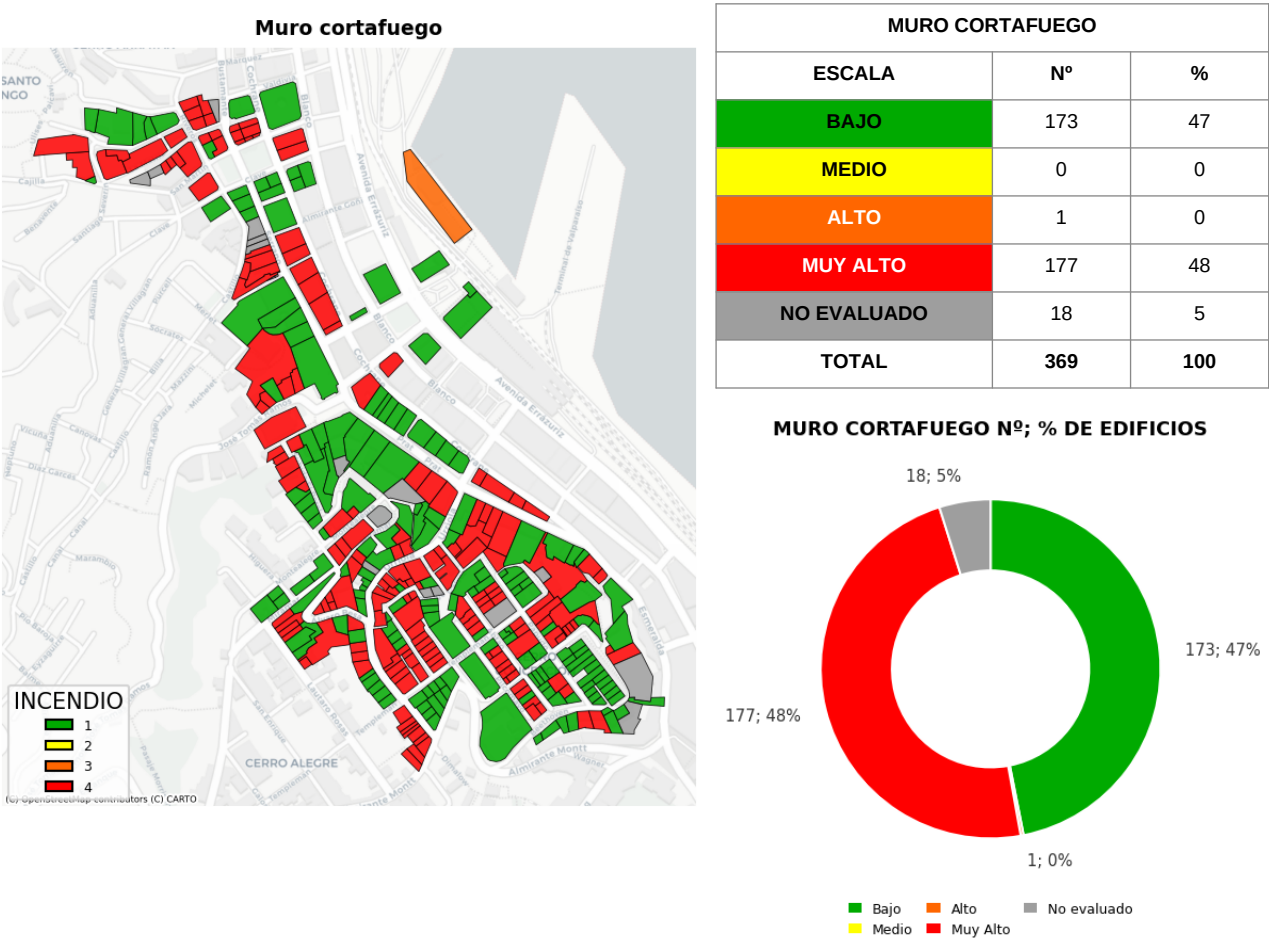
Figura 12. Resultado indicador secundario «Muro cortafuego».

El indicador secundario 'muro cortafuego' presenta un resultado **alto** (2,52).

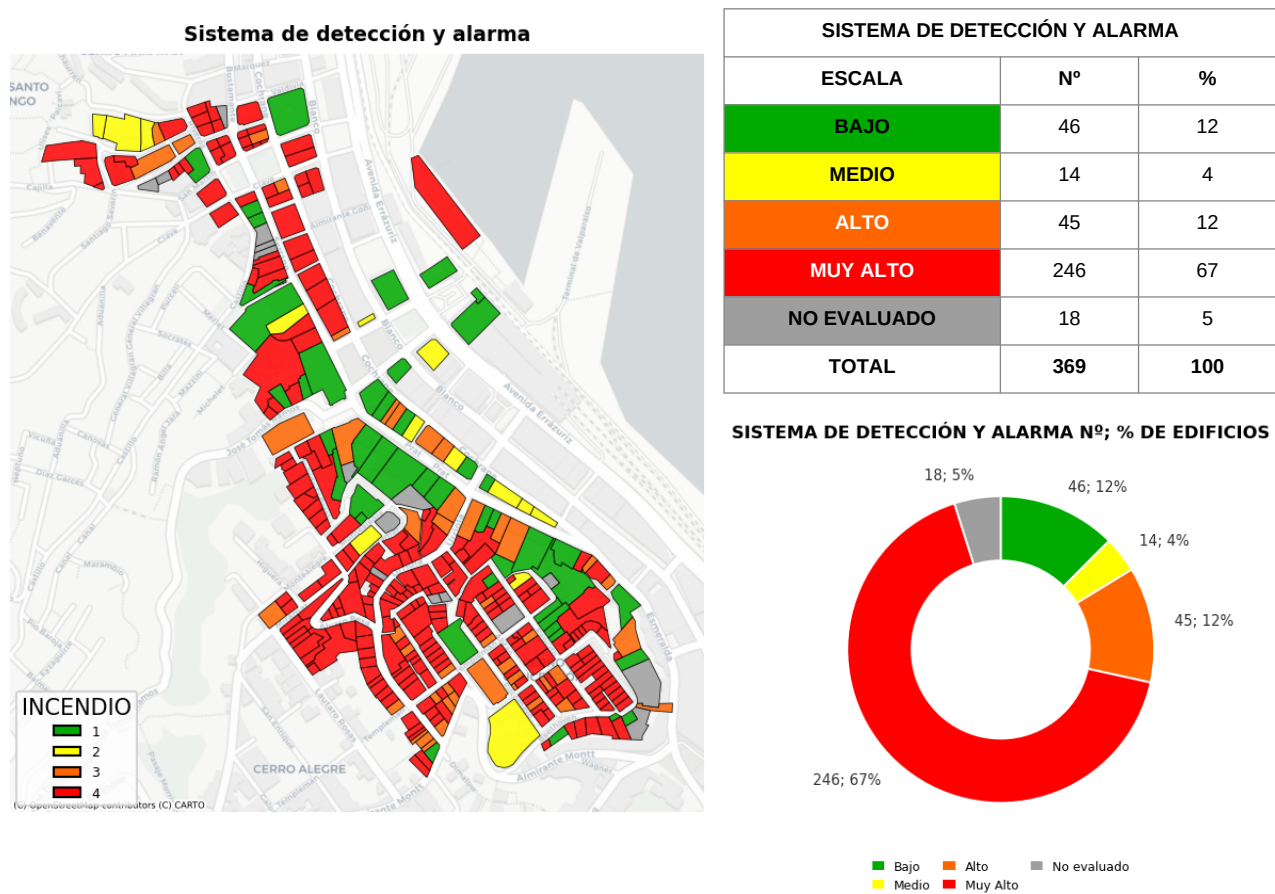
Figura 13. Resultado indicador secundario «Sistema de detección y alarma».

El indicador secundario 'sistema de detección y alarma' presenta un resultado **muy alto** (3,40).

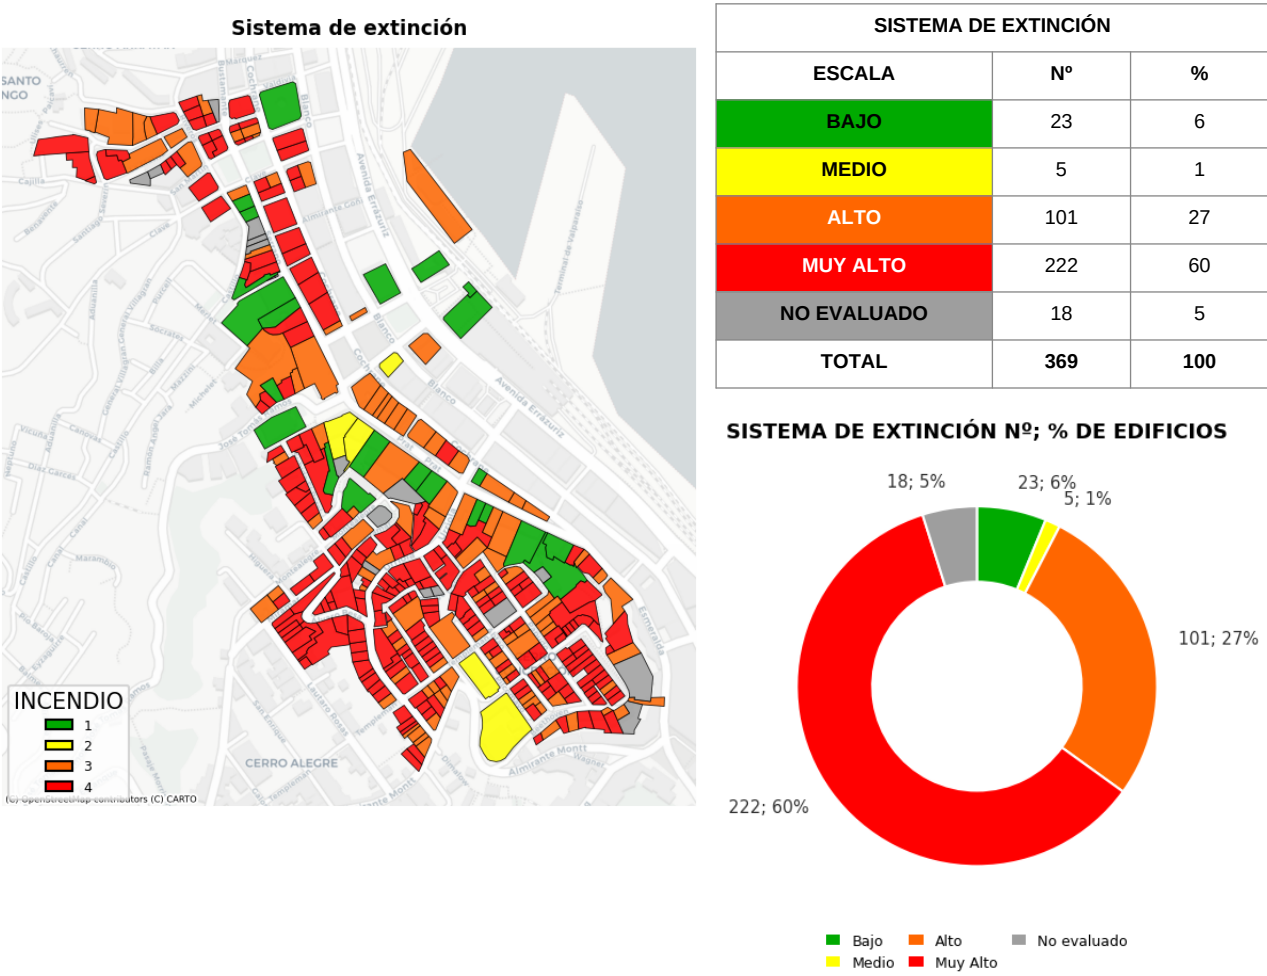
Figura 14. Resultado indicador secundario «Sistema de extinción».

El indicador secundario 'sistema de extinción' presenta un resultado **muy alto** (3,49).

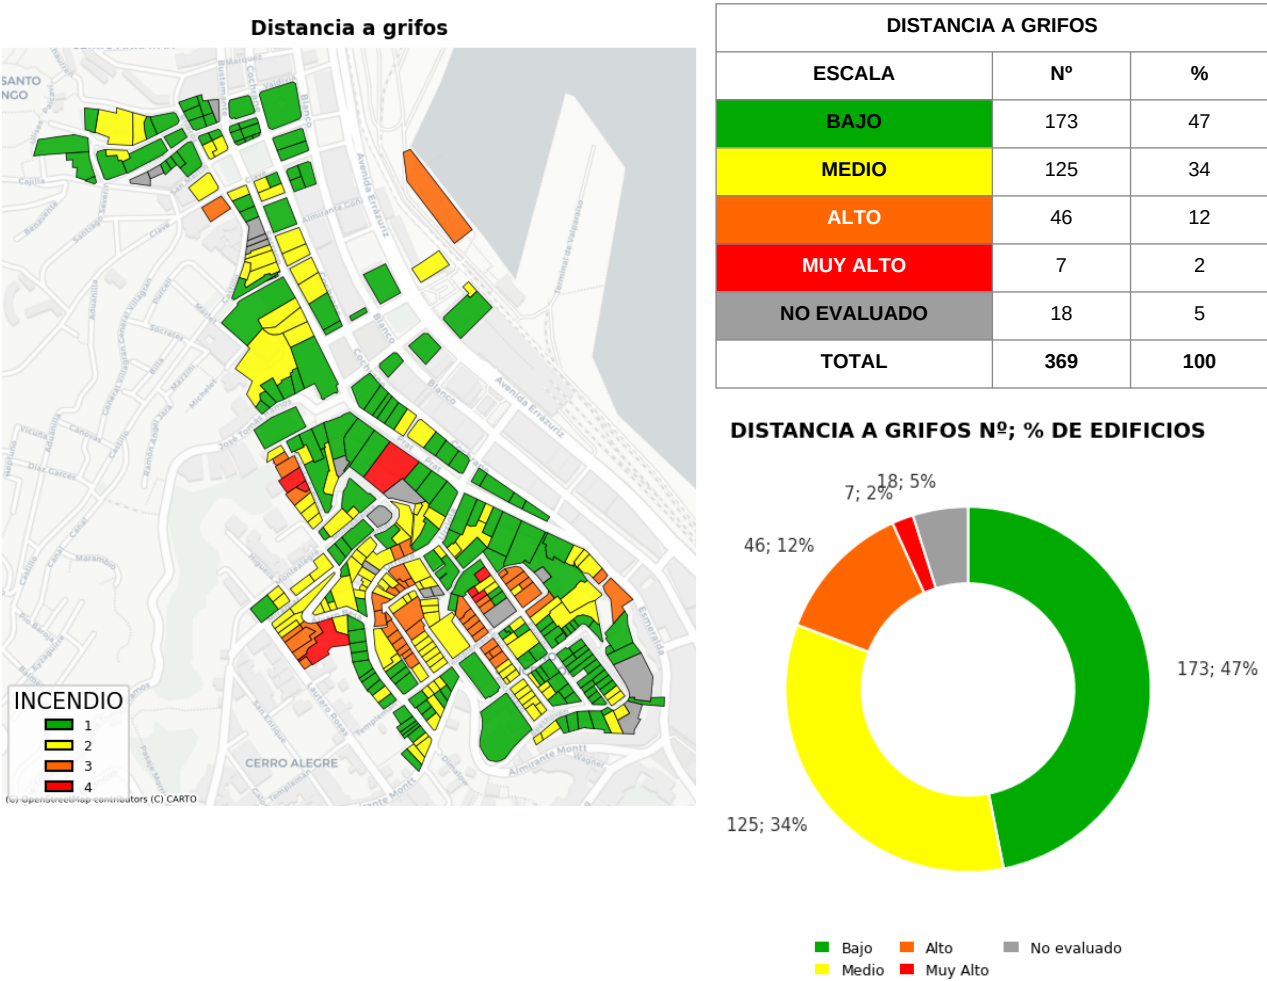
Figura 15. Resultado indicador secundario «Distancia a grifos».

El indicador secundario 'distancia a grifos' presenta un resultado **bajo** (1,68).

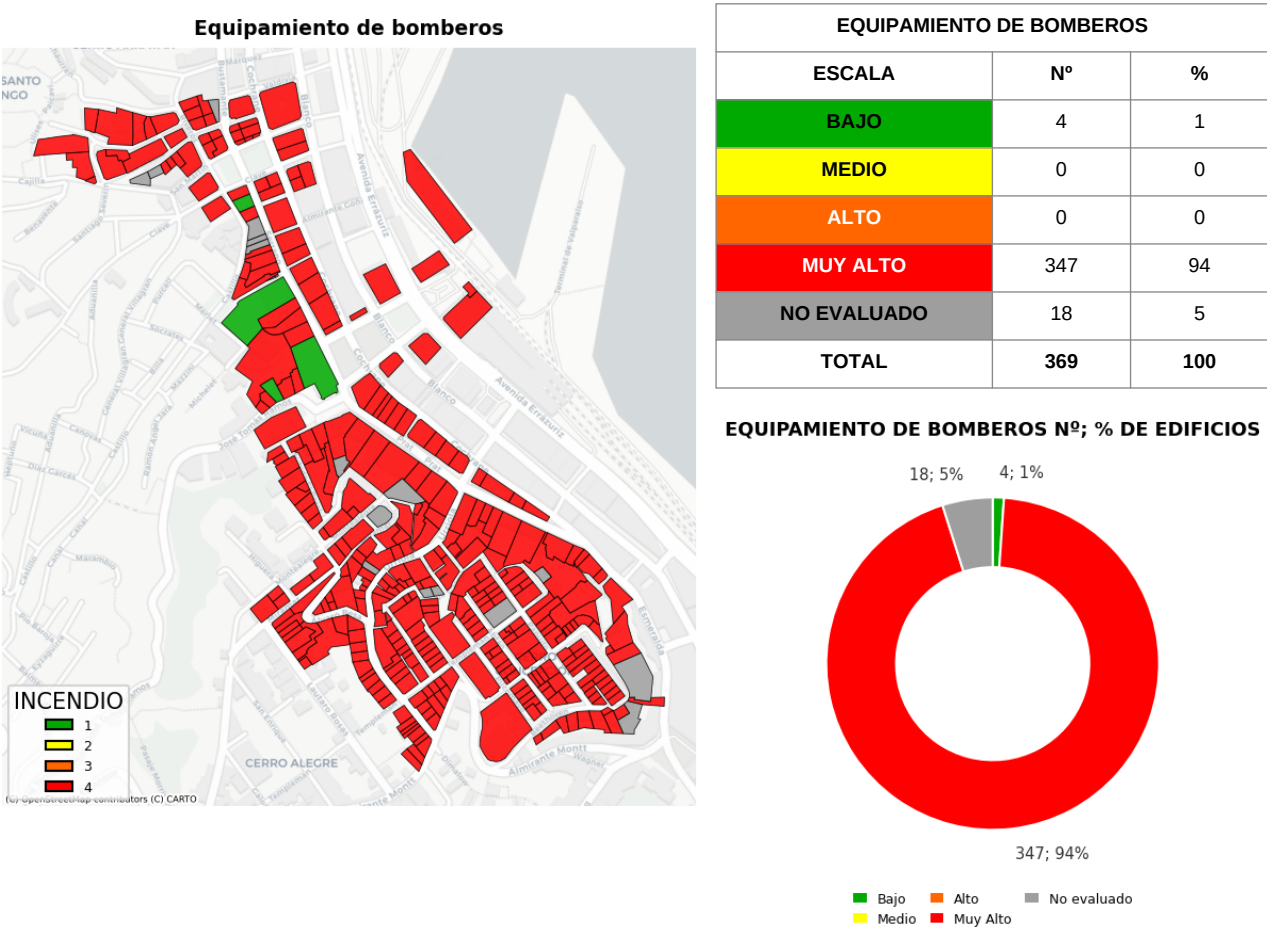
Figura 16. Resultado indicador secundario «Equipamiento de bomberos».

El indicador secundario 'equipamiento de bomberos' presenta un resultado **muy alto** (3,97).

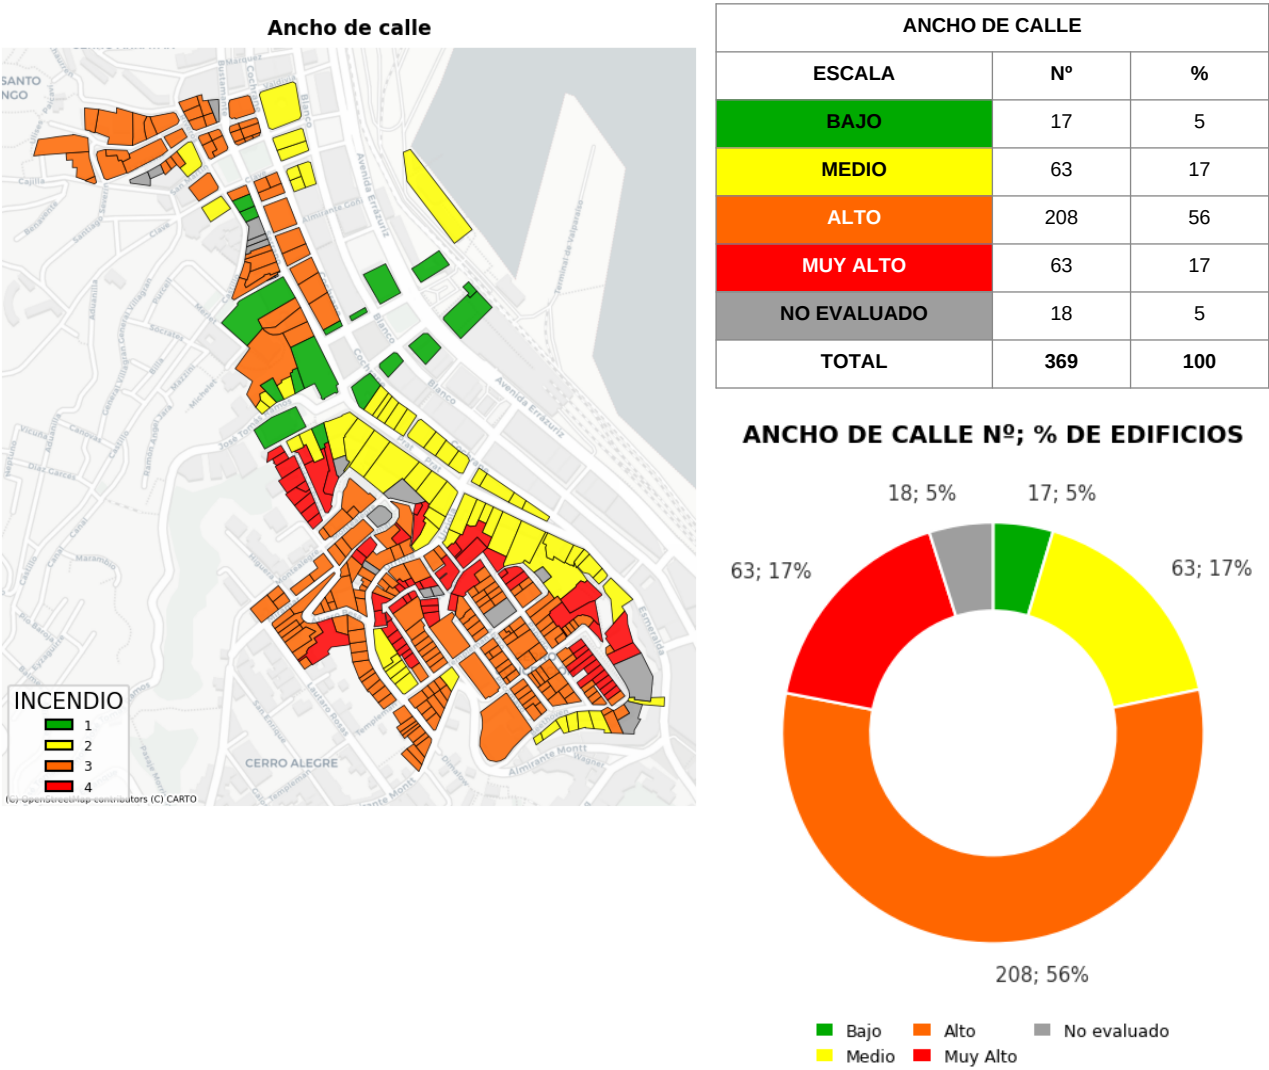
Figura 17. Resultado indicador secundario «Ancho de calle».

El indicador secundario 'ancho de calle' presenta un resultado **alto** (2,90).

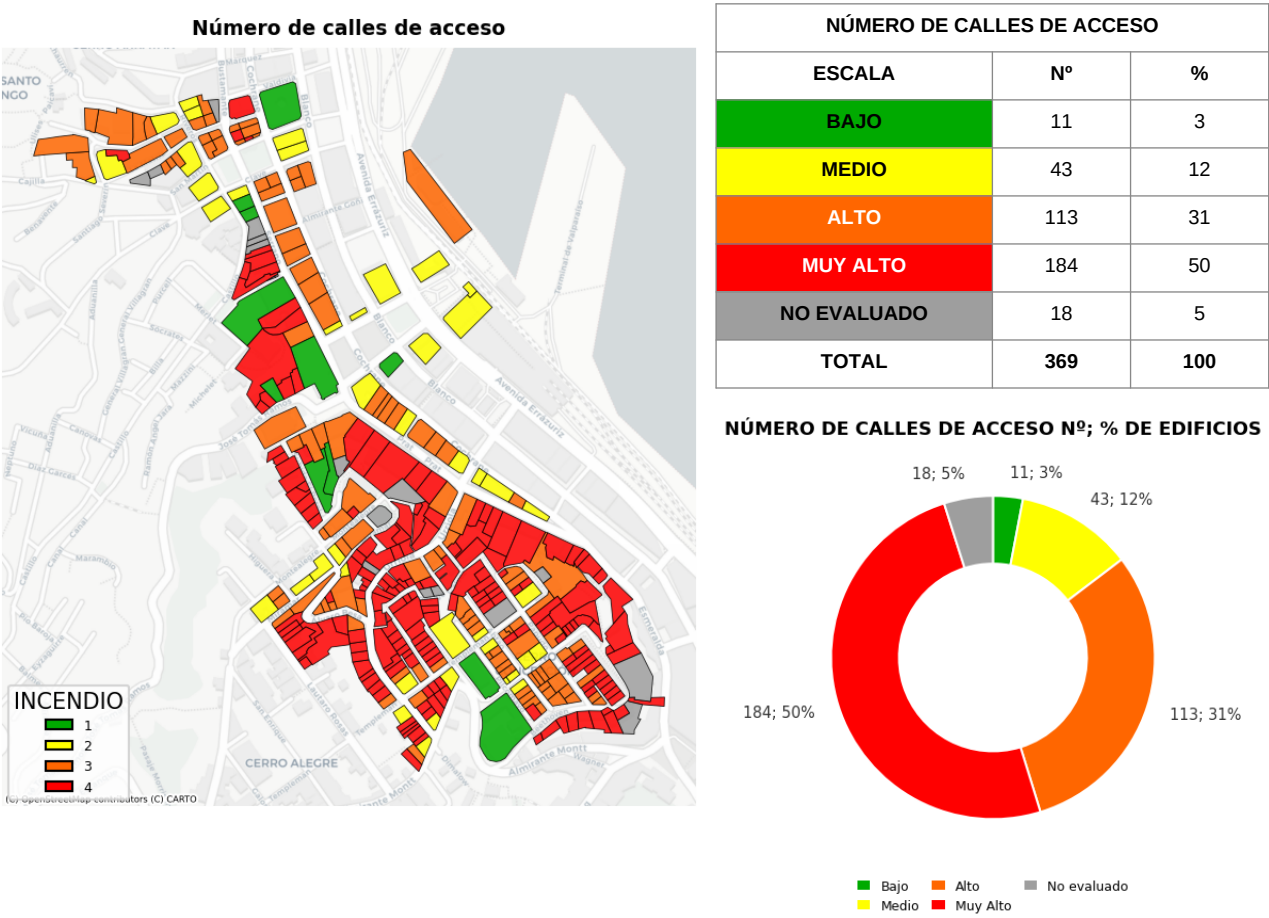
Figura 18. Resultado indicador secundario «Número de calles de acceso».

El indicador secundario 'número de calles de acceso' presenta un resultado **muy alto** (3,34).
