Resultados globales evaluación de riesgo Sitio Patrimonio Mundial de Valparaíso

Generado el 21-08-2026 15:33

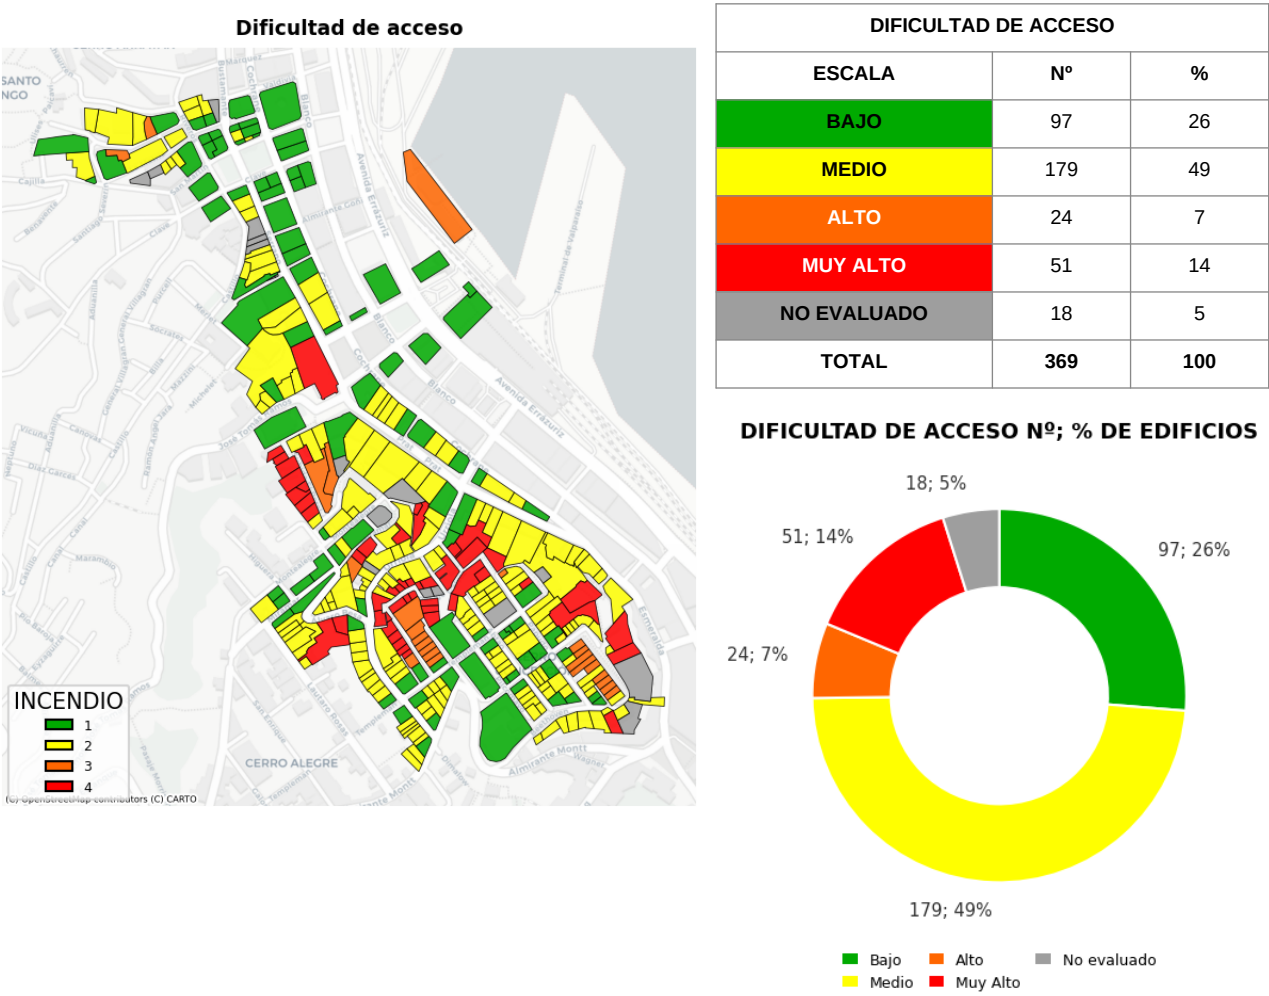
Figura 19. Resultado indicador secundario «Dificultad de acceso».

El indicador secundario 'dificultad de acceso' presenta un resultado medio (2,08).

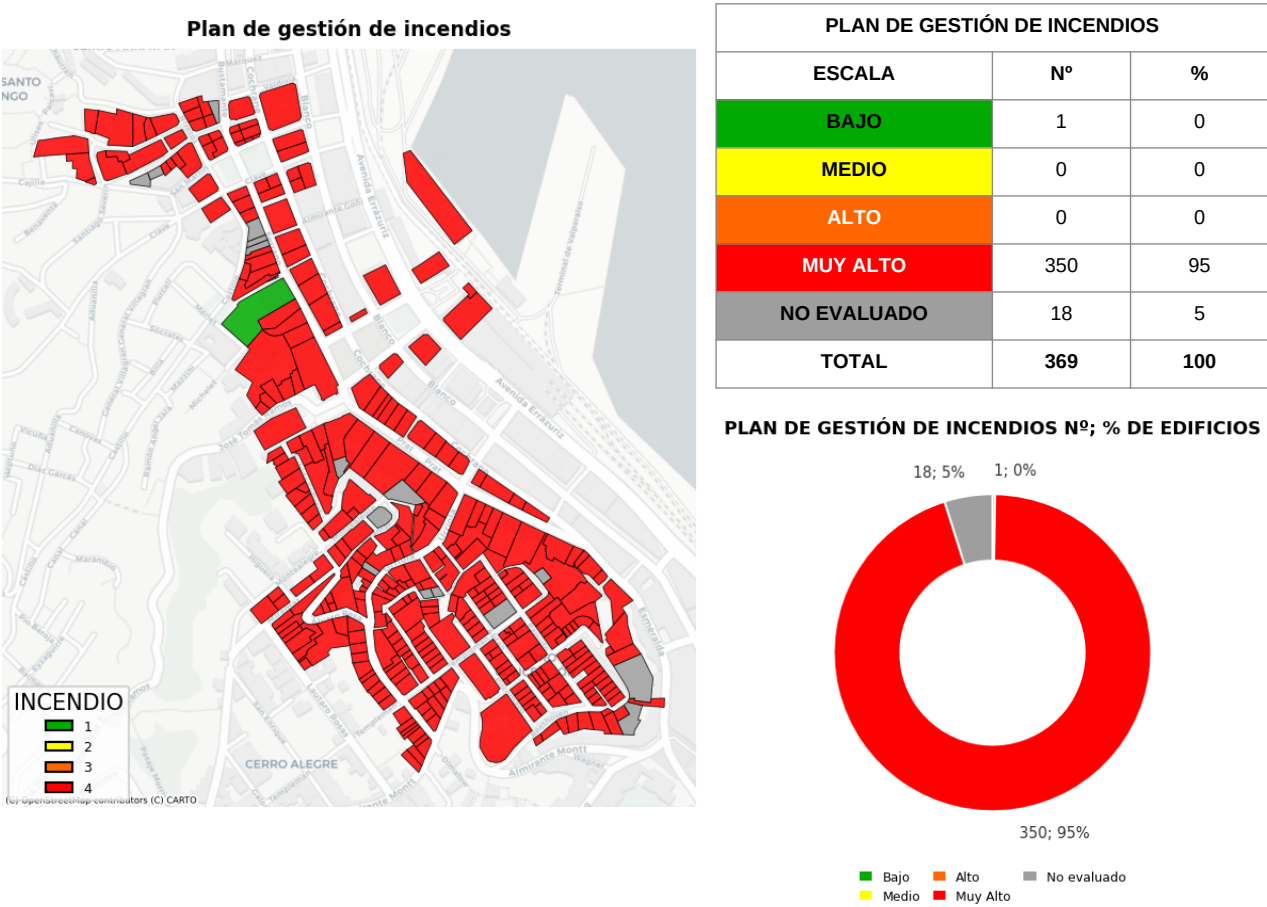
Figura 20. Resultado indicador secundario «Plan de gestión de incendios».

El indicador secundario 'plan de gestión de incendios' presenta un resultado **muy alto** (3,99).

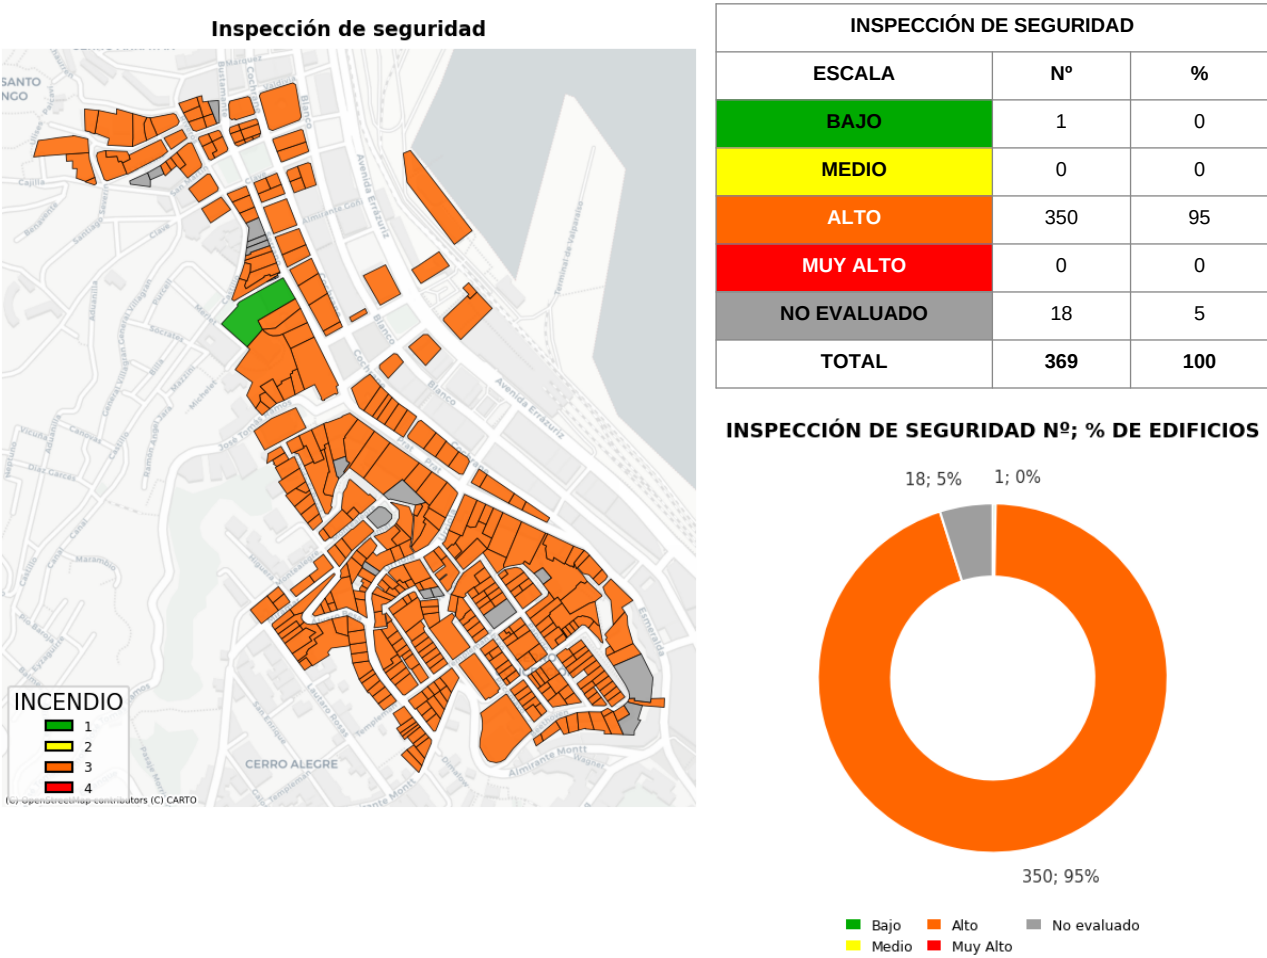
Figura 21. Resultado indicador secundario «Inspección de seguridad».

El indicador secundario 'inspección de seguridad' presenta un resultado alto (2,99).

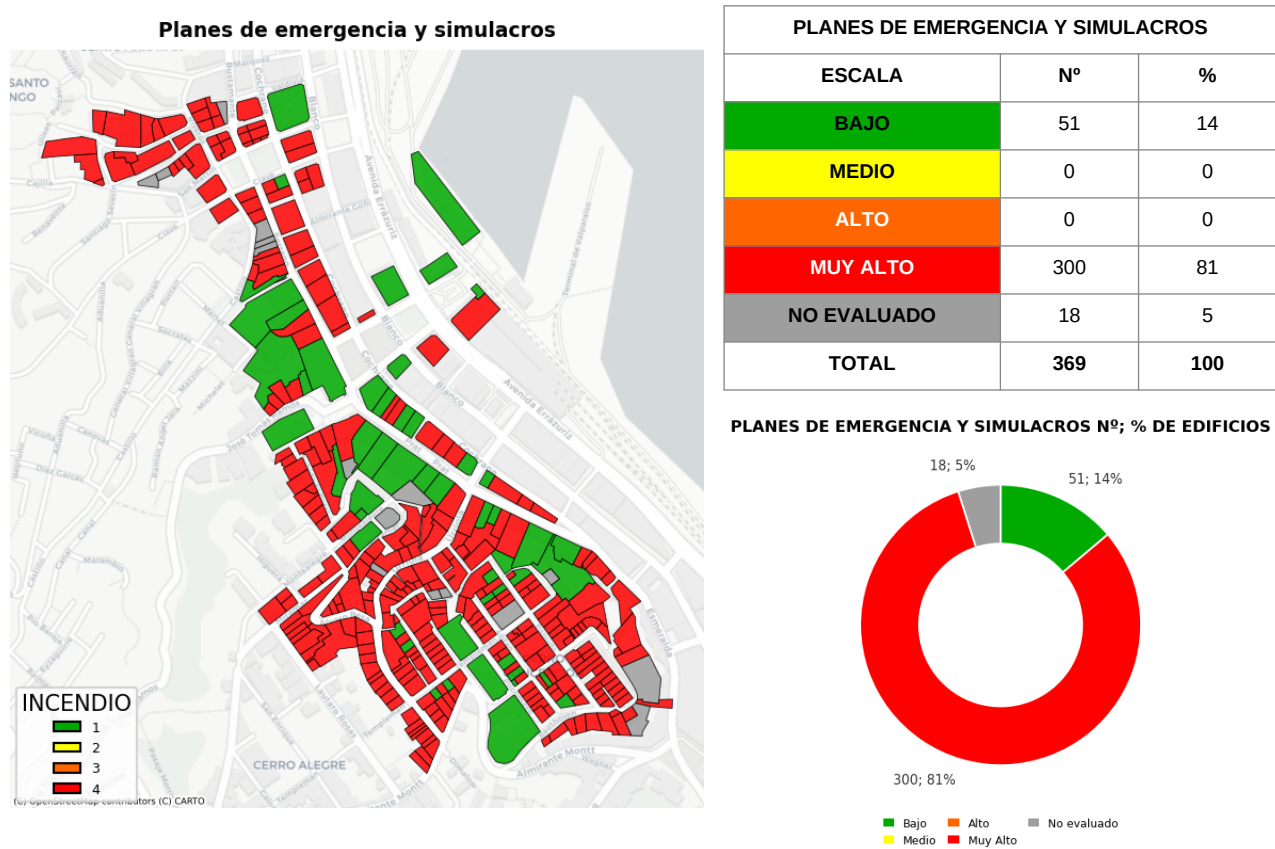
Figura 22. Resultado indicador secundario «Planes de emergencia y simulacros».

El indicador secundario 'planes de emergencia y simulacros' presenta un resultado **muy alto** (3,56).
