EGAT SAINOI PV&BESS

Preventive maintenance (PM)

BUILDING : T0018

Prepared :	Danai L.	
RATCH :		
EGAT :		
Issue Date:	08.08.2023

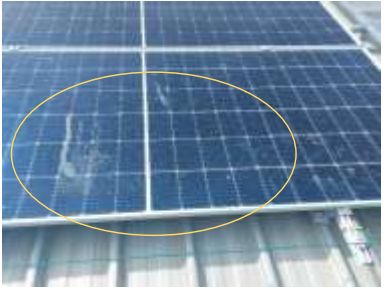
No ลำดับที่	Maintenance Item หัวข้อในการซ่อมบำรุง	Description รายละเอียด	Tooling เครื่องมือ	Method มาตรฐาน	Result ผลลัพธ์
1 BUILDING T0018					
1.1 PV module 216 Units					
	PM01-0001	ทำความสะอาดแผงโซลาร์เซลล์	น้ำ, ผ้า	สะอาด, ครบถ้วน	ครบถ้วน
	PM01-0002	ตรวจสอบสภาพแผงโซลาร์เซลล์	Visual (สายตา)	ไม่เสื่อมสภาพ, ไม่มีสิ่งบดบัง	ครบถ้วน
Before

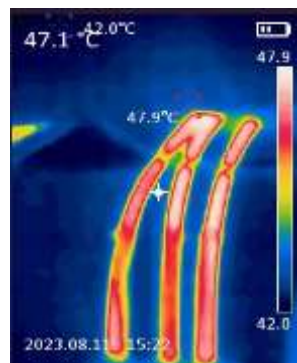
ตรวจสอบความร้อนสาย MCCB 47.9 °C

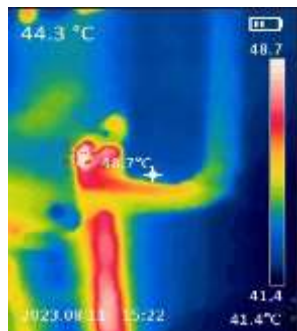
ตรวจสอบความร้อนสายฟิวส์ MCCB 48.7 °C

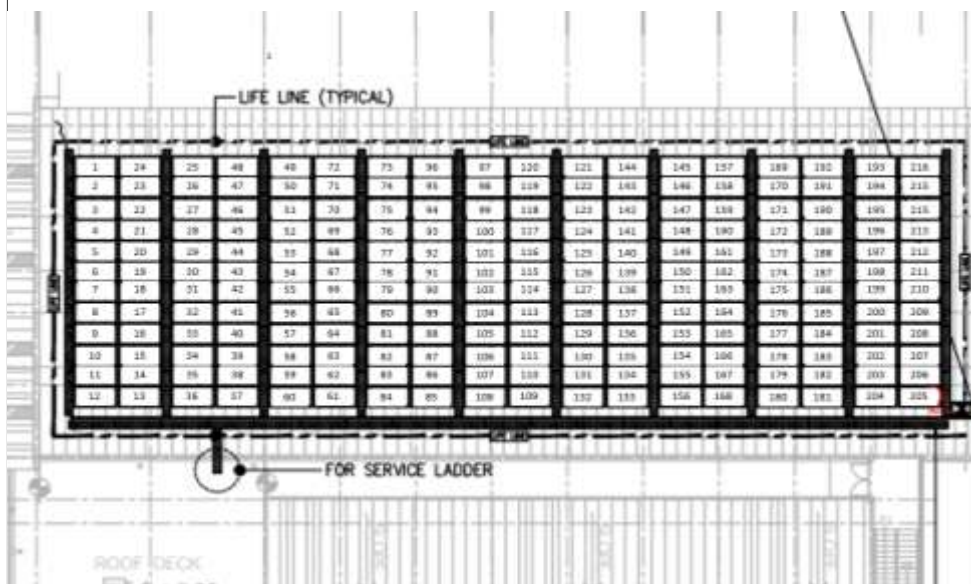
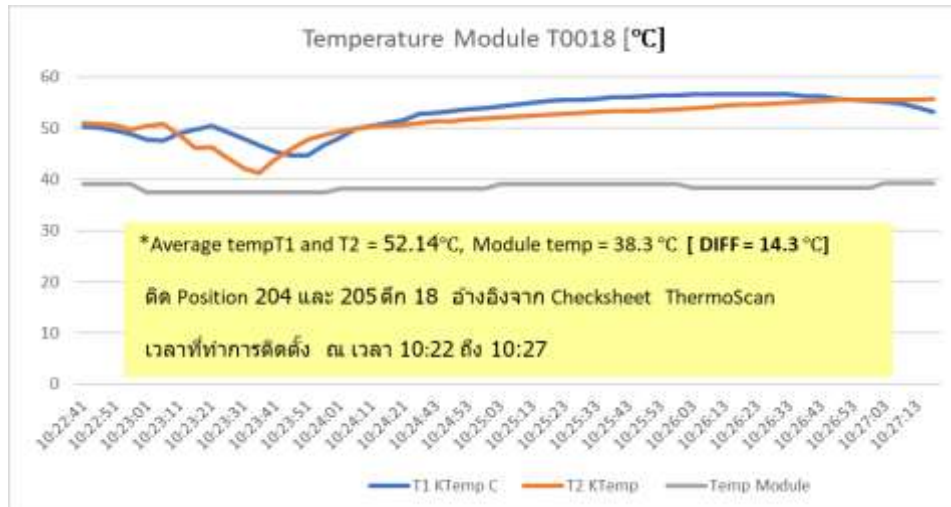
PV Module Temperature Sensor 18SNPB-CQA-TI01

No	Maintenance Item	Description	Tooling	Method	Result
ลำดับที่	หัวข้อในการซ่อมบำรุง	รายละเอียด	เครื่องมือ	มาตรฐาน	ผลลัพธ์
1 BUILDING T0018					
1.8 Weather Station and SCADA					
	PM08-0001	ทำความสะอาด Pyranometer, Ambient Temp, Module temp	Visual(สายตา)	ถูกต้อง,ครบถ้วน,ใช้งานได้,ปลอดภัย	ติดตั้งไม่เรียบร้อย

สันนิษฐานสายขาดเพราะ อาจทำให้น้ำเข้า และสายขาดจาก
 ท่อเข้าไปในกล่องเยอะเกินไป ควรซื้อต่อ Connector ในการ
 ต่อท่อการเดินสายไฟ

สันนิษฐานสายขาดเพราะ อาจทำให้น้ำเข้า และ
สายขาดจากท่อเข้าไปในกล่องเยอะเกินไป ควรมี
ข้อต่อ Connector ในการต่อท่อการเดินสายไฟ

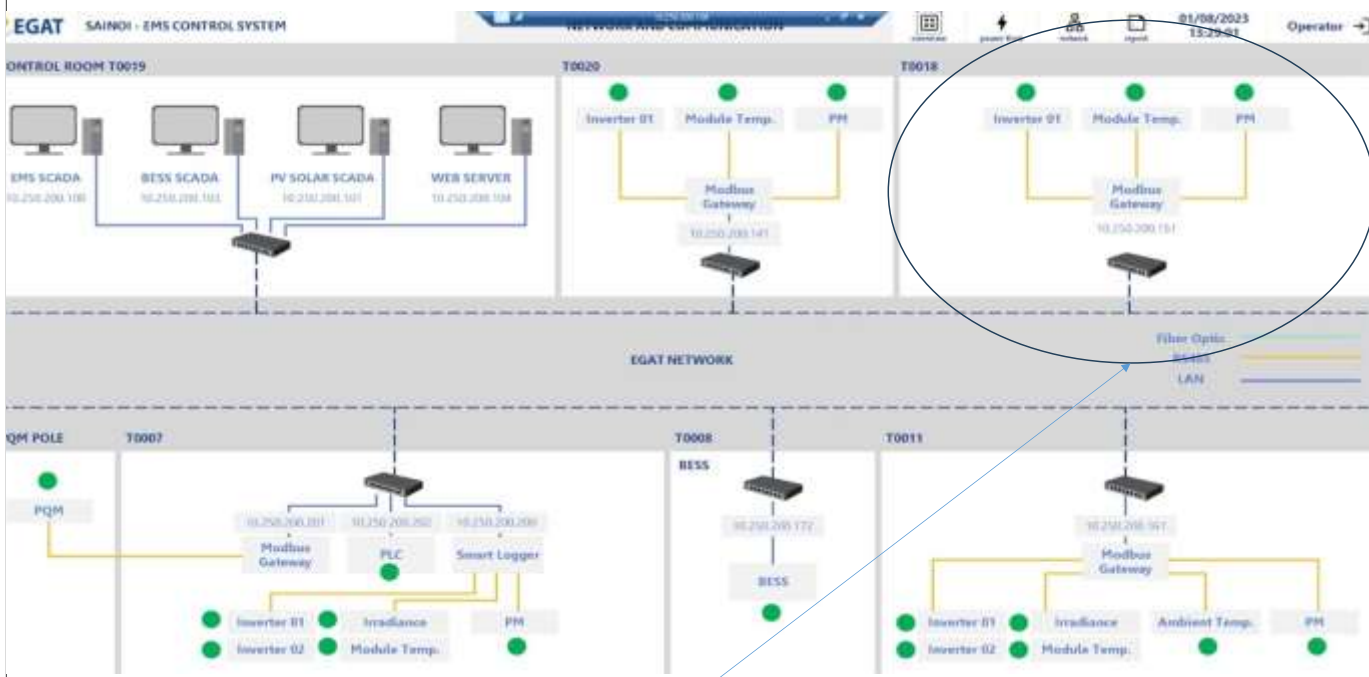
No ลำดับที่	Maintenance Item หัวข้อในการซ่อมบำรุง	Description รายละเอียด	Tooling เครื่องมือ	Method มาตรฐาน	Result ผลลัพธ์
1 BUILDING T0018					
1.7 Weather Station and SCADA					
PM08-0003	ตรวจสอบการเชื่อมต่อกันระหว่างอุปกรณ์ต่างๆ กับระบบ SCADA	Visual(สายตา)	ถูกต้อง,ครบถ้วน,ใช้งานได้,ปลอดภัย	ครบถ้วน	
 <pre> Microsoft Windows [Version 10.0.22621.1848] (c) Microsoft Corporation. All rights reserved. C:\Users\SCADA>ping 10.250.200.151 Pinging 10.250.200.151 with 32 bytes of data: Reply from 10.250.200.151: bytes=32 time<1ms TTL=64 Reply from 10.250.200.151: bytes=32 time<1ms TTL=64 Reply from 10.250.200.151: bytes=32 time<1ms TTL=64 Reply from 10.250.200.151: bytes=32 time<1ms TTL=64 Ping statistics for 10.250.200.151: Packets: Sent = 4, Received = 4, Lost = 0 (0% loss), Approximate round trip times in milli-seconds: Minimum = 0ms, Maximum = 0ms, Average = 0ms C:\Users\SCADA> </pre>
