RELATÓRIO DE LEVANTAMENTO RADIOMÉTRICO AMBIENTAL E MEDIDA DA RADIAÇÃO DE FUGA

Estabelecimento: Grupo Fleury - Unidade a+ Guarulhos

Equipamento de Densitometria Óssea

Data de Execução das Medidas: 09 de Março de 2018

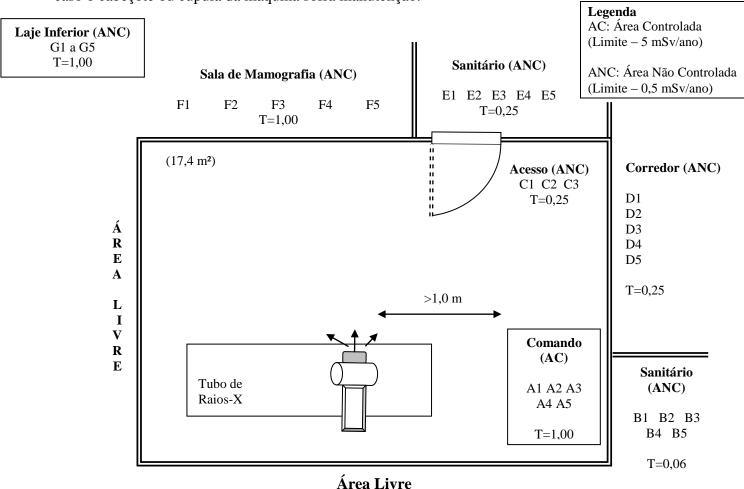
Layout não esta em escala e consta com as distâncias utilizadas para as medidas de radiação para fins de atenuação das barreiras
