RELATÓRIO DE LEVANTAMENTO RADIOMÉTRICO AMBIENTAL E RADIAÇÃO DE FUGA

DE FUGA
Estabelecimento:	
	Grupo Fleury - Unidade Braz Leme
Endereço:	Av. Braz Leme, 2011
Cidade:	São Paulo - SP
Responsável:	Dr. Shri Krishna Jayanthi - CRM: 90874
Equipamento de:	Raios X
	Não havendo substituições e/ou manutenções nos componentes da éricos, este relatório é válido por 4 anos.
Data de execução das medid Data deste relatório:	as: 26/04/2018 27/04/2018

Equipamento:	Raios X		
Marca:	Philips		
Modelo:	Compact Plus 800		
Série:	PACF8701001 (XRAY-0118)		
kVp Máximo:	150		
mA de teste:	200

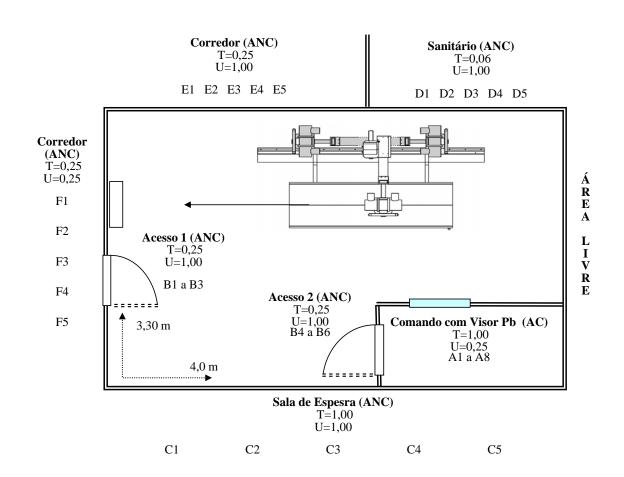
- Croquis e layout da sala

Layout não está em escala, e consta com as distâncias utilizadas para as medidas de radiação, para fins de atenuação das barreiras.
