RELATÓRIO DE LEVANTAMENTO RADIOMÉTRICO AMBIENTAL E RADIAÇÃO DE FUGA

Estabelecimento: Grupo Fleury - a+ Lapa

Equipamento de Raios-X

Data de Execução das Medidas: 22 de Dezembro de 2017

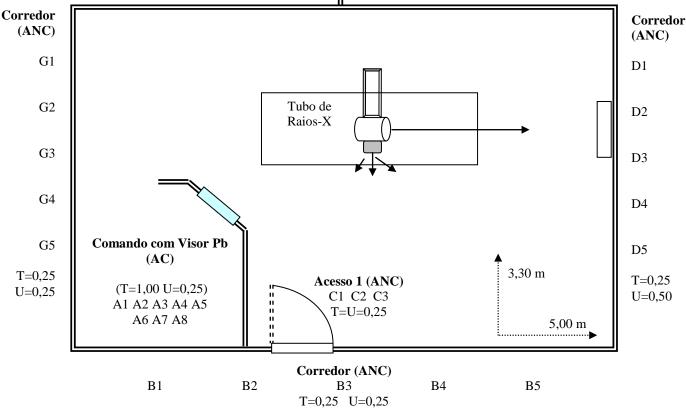
3.0 Croquis e layout da sala

Laje Inferior (ANC) H1 a H5 T=1,00 U=0,25 **Legenda** AC: Área Controlada (Limite – 5mSv/ano)

Sala de Exames (ANC) Sala do CR (ANC) F1 F2 F3 F4 F5 E1 E2 E3 E4 E5 T=1.00 U=0.25 T=1,00 U=0,25

Layout não está em escala e consta com as distâncias utilizadas para as medidas de radiação para fins de atenuação das barreiras
