RELATÓRIO DE LEVANTAMENTO RADIOMÉTRICO AMBIENTAL E MEDIDA DA RADIAÇÃO DE FUGA

Estabelecimento: Grupo Fleury – A+ Campo Belo

Equipamento de Densitometria Óssea

Data de Execução das Medidas: 07 de Julho de 2016

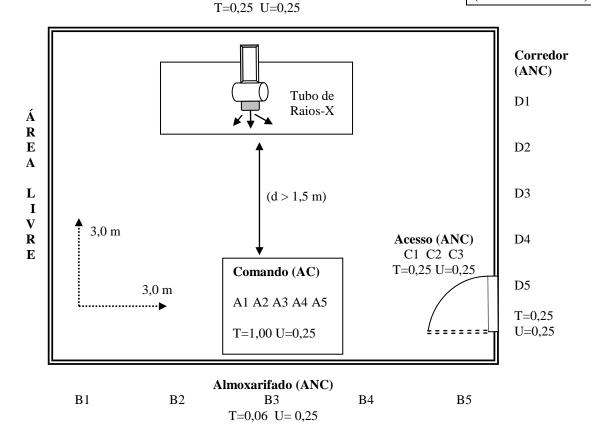
Layout não esta em escala e consta com as distâncias utilizadas para as medidas de radiação para fins de atenuação das barreiras

Adequado Dose Pub - 0,5 Dose Dose anual mSv Trab-Posição **Pontos** Blindagem Т U Direção do Feixe (nSv) (mSv/min/mA) (mSv/ano) 5mSv Vertical para cima Comando A1 1,00 0,25 6,67E-08 1,75E-03 Sim A2 1,00 0,25 Vertical para cima 6,67E-08 1,75E-03 1 Sim 1.00 0.25 Vertical para cima 6,67E-08 Sim A3 1,75E-03 Vertical para cima A4 1,00 0,25 1 6,67E-08 1,75E-03 Sim A5 1,00 0,25 Vertical para cima 1 6,67E-08 1,75E-03 Sim 0.25 Vertical para cima Almoxarifaco B1 Parede 0.06 1 6,67E-08 1,05E-04 Sim **B**2 0,06 0,25 Vertical para cima 6,67E-08 1,05E-04 Sim 1 В3 0,06 0,25 Vertical para cima 1 6,67E-08 1,05E-04 Sim B4 0.25 Vertical para cima 0.06 1 6,67E-08 1,05E-04 Sim 0,25 6,67E-08 **B5** 1,00 Vertical para cima 1,75E-03 Sim Acesso C1 Porta 0,25 0,25 Vertical para cima 1 6,67E-08 4,38E-04 Sim Vertical para cima C2 0,25 0,25 6,67E-08 4,38E-04 Sim 1 C3 0,25 0,25 Vertical para cima 6,67E-08 4,38E-04 Sim 1 D1 0,25 Vertical para cima 0,25 6,67E-08 Corredor Parede 1 4,38E-04 Sim D2 0,25 0,25 Vertical para cima 6,67E-08 1 4,38E-04 Sim D3 0,25 0,25 Vertical para cima 1 6,67E-08 4,38E-04 Sim D4 0,25 0,25 Vertical para cima 6,67E-08 4,38E-04 Sim D5 Vertical para cima 0,25 0,25 1 6,67E-08 4,38E-04 Sim 0,25 Sala de E1 Parede 0.25 Vertical para cima 1 6,67E-08 4,38E-04 Sim Coleta E2 0,25 0,25 Vertical para cima 6,67E-08 4,38E-04 Sim 0.25 Vertical para cima E3 0.25 1 6,67E-08 4,38E-04 Sim E4 0,25 0,25 Vertical para cima 6,67E-08 4,38E-04 Sim 1 E5 0,25 0,25 Vertical para cima 1 6,67E-08 4,38E-04 Sim Laje Superior F1 Teto 1,00 0,25 Vertical para cima 1 6,67E-08 1,75E-03 Sim 0,25 6,67E-08 F2 1,00 Vertical para cima 1 1,75E-03 Sim F3 1,00 0,25 Vertical para cima 6,67E-08 Sim 1 1,75E-03 Vertical para cima F4 1.00 0,25 1 6,67E-08 1,75E-03 Sim 0,25 Vertical para cima F5 1,00 6,67E-08 1,75E-03 Sim

- (a) A radiação de fuga do cabeçote do equipamento radiológico é inferior aos limites da ANVISA.
- (b) A instalação está segura sob o ponto de vista de Proteção Radiológica, indicando que as blindagens da sala estão adequadas com relação ao público e trabalhadores.
