RELATÓRIO DE LEVANTAMENTO RADIOMÉTRICO AMBIENTAL E MEDIDA DA RADIAÇÃO DE FUGA

Estabelecimento: Grupo Fleury – Unidade Granja Viana

Equipamento de Densitometria Óssea

Data de Execução das Medidas: 31 de Maio de 2016

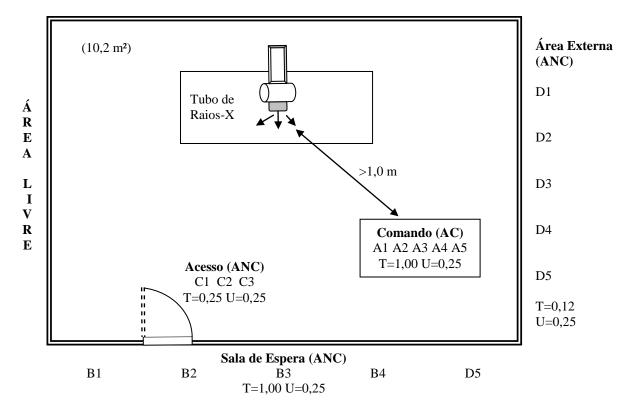
Laje Superior (ANC)				
E1 a E5				
T=1,00 U=0,50				
Laje Inferior (ANC)				
F1 a F5				
T=1,00 U=0,25

Layout não esta em escala e consta com as distâncias utilizadas para as medidas de radiação para fins de atenuação das barreiras
