## 01 — Mandatsaufnahme und Erstgespräch

### Kanzlei Niedermair Baurecht Rosenheim

**Aktenzeichen (intern):** NB-2026-0318

## 03 — Werkmangel: Rissbildung Bodenplatte Werkstattgebäude

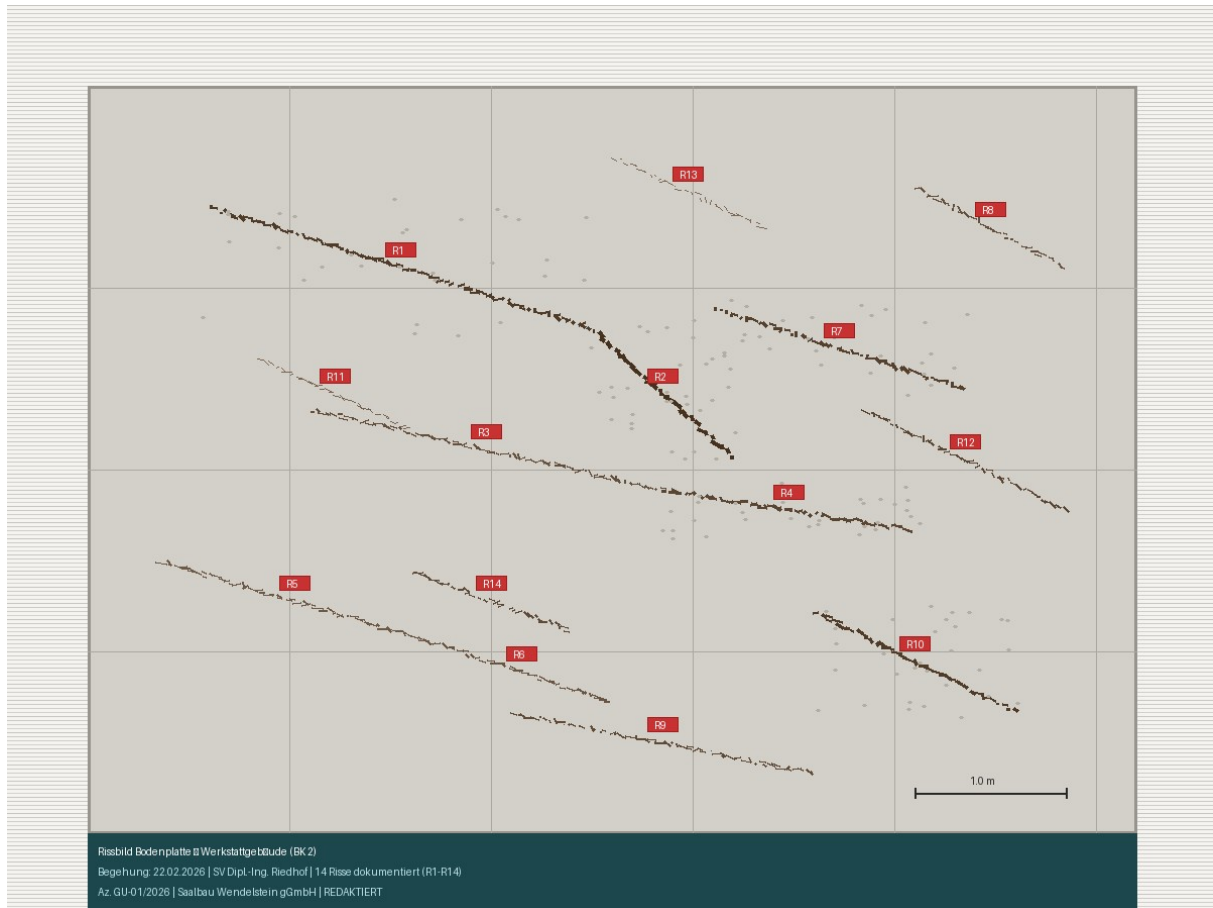
Datei: jpg/rissbild\_bodenplatte\_werkstatt.jpg

- Insgesamt 14 Risse in der Bodenplatte, davon 6 durchgehende Risse (gemessen nach Bohrkernentnahme)
- Rissbreiten 0,2–1,4 mm, überwiegend in Ost-West-Richtung verlaufend (senkrecht zur Hauptspannungsrichtung)
- Risstiefe: teilweise bis 18 cm (mehr als halbe Plattendicke) nachgewiesen
- Auffälliges Muster: Risse konzentrieren sich im mittleren Drittel der Bodenplatte, Abstand Schachtreihe zu Risschwerpunkt ca. 2,1 m
- Rissöffnung nach Feuchtigkeitsdurchgang: sichtbare Feuchtflecken auf Estrichoberfläche in Bereichen mit tiefgehenden Rissen

- 14 dokumentierte Risse, fotografiert, gemessen und in Grundrissplan eingetragen
- Rissbreiten: 0,2–1,4 mm; mittlere Rissbreite 0,71 mm
- 6 Risse durchgehend (Bohrkern nachgewiesen, Tiefen 16–25 cm)
- Risse überwiegend in Ost-West-Richtung; Konzentrationsbereich ca. 2 m neben Schachtreihe

**Kausalität:** Riedhof stellt fest: Die Rissbildung ist kausal auf die mangelhafte Verdichtung des Unterbaus zurückzuführen. Differenzsetzungen von 8–12 mm (Rissufermessungen) sind mit Verdichtungsgrad D 0,55 konsistent. Das Fehlen der Randstabbewehrung hat die Risskontrolle verschlechtert. Die Betonqualität selbst ist nicht ursächlich für die Risse.

| Maßnahme | Kostenschätzung netto |
|---|---|
| Rissinjektionsverpressung (14 Risse, Epoxidinjektionen) | 27.800 EUR |
