INSPECCIÓN DE EQUIPOS DE IZAMIENTO DE CARGA

INFORME DE INSPECCIÓN DE EQUIPOS DE IZAMIENTO
GRÚA DE CADENAS (SEÑORITA)

FECHA DEL INFORME:	18 de mayo de 2026	**INFORME N°:**	067-160526-02

PROPIETARIO:	SAMPIERI & FORTUNATO, S.A. (SAMFOR)				
LUGAR:	PATIO SAMFOR, TERMOELÉCTRICA BAJO GRANDE, EL BAJO - EDO. ZULIA.				
EQUIPO No:	**SF-POL-011**	**SERIAL:**	S/S	**CAPACIDAD:**	2 TON
MODELO:	TEC202	**TIPO:**	GRÚA DE CADENA (Señorita)	**SUB-TIPO:**	DE CADENA
MARCA:	UTUSTOOLS	**AÑO:**	S/I	**FABRICANTE:**	UTUSTOOLS
FECHA DE INICIO DE INSPECCIÓN :	16/05/2026	**FECHA DE CULMINACIÓN DE INSPECCIÓN :**			16/05/2026
NORMAS APLICABLES:	ASME B30,21 / PDVSA CAP. 14 / COVENIN 3907-2006	**PROCEDIMIENTO SONOTEST:**			IEI-MA-01

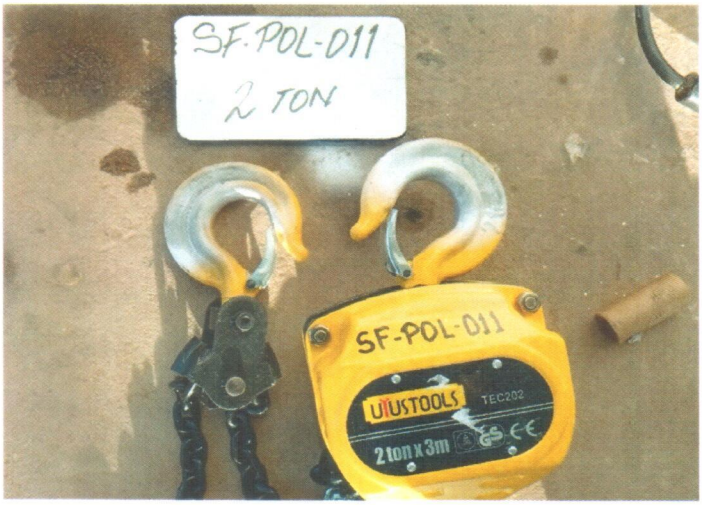
- EL EQUIPO ESTÁ APTO PARA REALIZAR TRABAJOS DE IZAMIENTO.
- NO EXCEDER EL LÍMITE NOMINAL DE CARGA DEL EQUIPO **2.000** KGS / TON: **2**
- SE REALIZÓ PRUEBA DE TENSIÓN UTILIZANDO UN DINAMÓMETRO DE CAP. 10 TON. CERTIFICADO POR SENCAMER.
- UTILIZAR OPERADORES CERTIFICADOS O CON EXPERIENCIA COMPROBADA EN ESTE TIPO DE EQUIPO.
- LA PRUEBA DE TENSIÓN O CARGA SE REALIZÓ A LA CAPACIDAD LÍMITE DEL EQUIPO.
- SE VERIFICÓ LA ELONGACIÓN DE LA CADENA POSTERIOR A LA PRUEBA DE CARGA, OBTENIÉNDOSE BUENOS RESULTADOS.
- UTILIZAR EL EQUIPO UNICAMENTE PARA LOS TRABAJOS ESPECIFICADOS POR EL FABRICANTE.

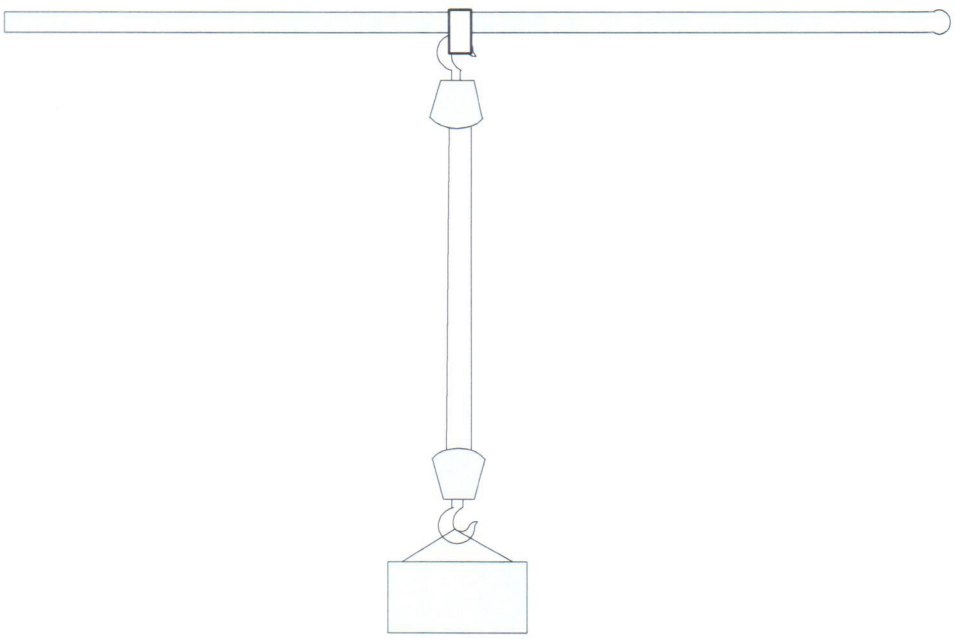
VISTA DE LA PRUEBA DE CARGA APLICADA AL EQUIPO

PLUMA PROBADA	CAPACIDAD NOMINAL	CARGA DE PRUEBA	% DE CARGA	TIEMPO DE PRUEBA	RESULTADOS
PRINCIPAL	2.000 KGS	2.050 KGS	103%	25 MIN	Satisfactorio
OTROS	N/A	N/A	N/A	N/A	Personalizar comentario

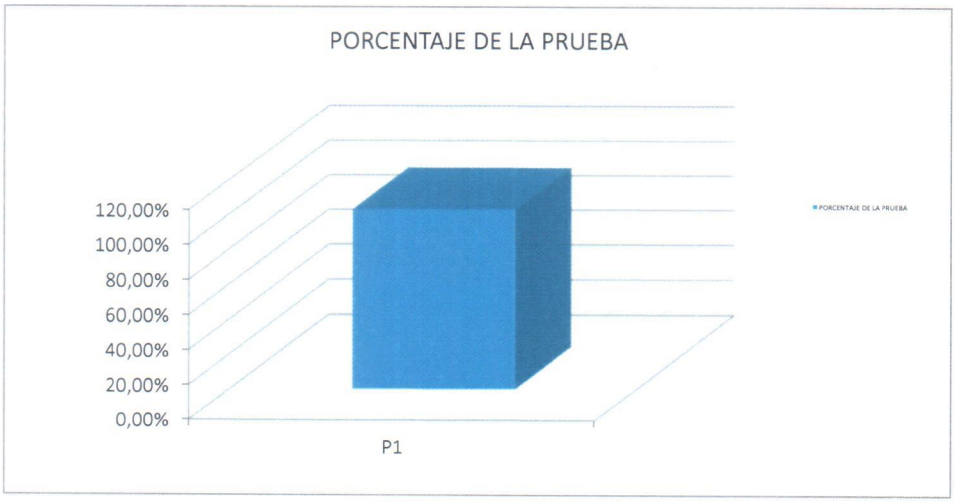
ESQUEMA Y GRÁFICO DE LA PRUEBA DE CARGA

2.050,00 KGS
CARGA

PRUEBA N° P1
PORCENTAJE **103%**
