INSPECCIÓN DE EQUIPOS DE IZAMIENTO DE CARGA

INFORME DE INSPECCIÓN DE EQUIPOS DE IZAMIENTO
GRÚA DE CADENAS (SEÑORITA)

FECHA DEL INFORME:	8 de diciembre de 2025	**INFORME N°:**	067-051225-03

PROPIETARIO:	SAMPIERI & FORTUNATO, S.A. (SAMFOR)				
LUGAR:	PATIO SAMFOR, TERMOELÉCTRICA BAJO GRANDE, EL BAJO, EDO. ZULIA.				
EQUIPO No:	**SF-POL-005**	**SERIAL:**	15071057	**CAPACIDAD:**	2 TON
MODELO:	420	**TIPO:**	GRÚA DE CADENA (Señorita)	**SUB-TIPO:**	DE CADENA
MARCA:	AMERICAN POWER	**AÑO:**	S/I	**FABRICANTE:**	AMERICAN POWER
FECHA DE INICIO DE INSPECCIÓN :	05/12/2025	**FECHA DE CULMINACIÓN DE INSPECCIÓN :**		05/12/2025	
NORMAS APLICABLES:	ASME B30,21 / PDVSA CAP. 14 / COVENIN 3907-2006	**PROCEDIMIENTO SONOTEST:**		IEI-MA-01

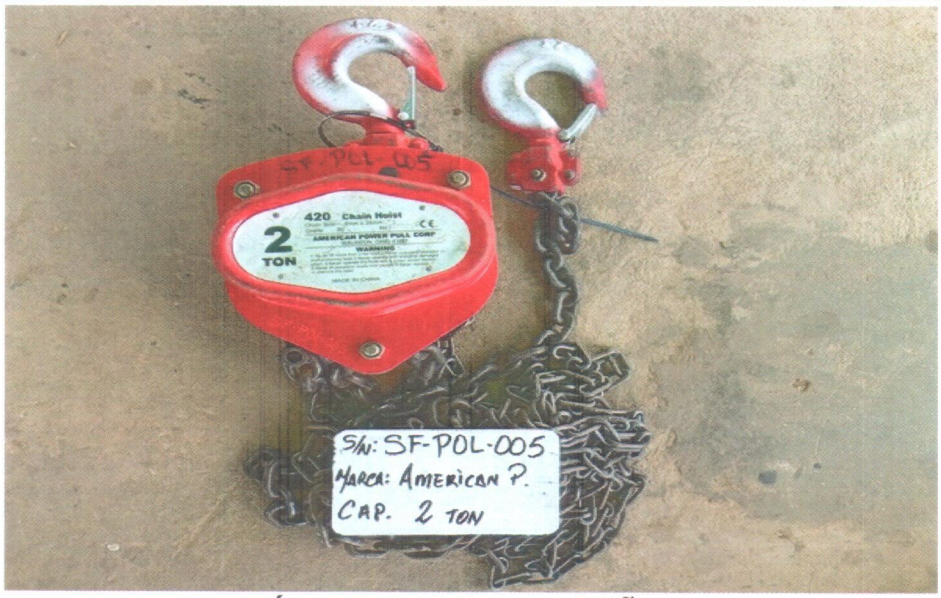
GRÚA DE CADENAS (SEÑORITA)

- EL EQUIPO **ESTÁ APTO** PARA REALIZAR TRABAJOS DE IZAMIENTO.
- NO EXCEDER EL LÍMITE NOMINAL DE CARGA DEL EQUIPO **2.000** Kgs (**2** ton).
- REVISAR DIARIAMENTE EL EQUIPO POR PARTE DEL OPERADOR Y CUALQUIER ANORMALIDAD PASARA POR ESCRITO AL CUSTODIO, EL CUAL DEBERÁ TOMAR LAS ACCIONES CORRECTIVAS.
- UTILIZAR OPERADORES CERTIFICADOS Y CON EXPERIENCIA COMPROBADA.
- REALIZAR EL MANTENIMIENTO SEGÚN ESPECIFICACIONES DEL FABRICANTE.

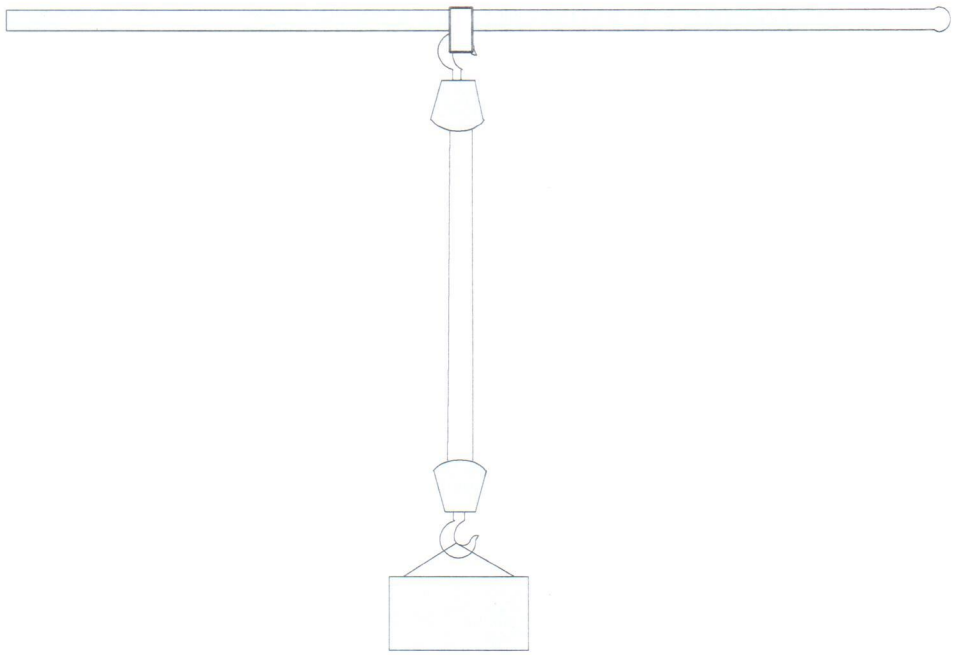
- EL EQUIPO ESTÁ APTO PARA REALIZAR TRABAJOS DE IZAMIENTO.
- NO EXCEDER EL LÍMITE NOMINAL DE CARGA DEL EQUIPO **2.000** KGS / TON: **2**
- SE REALIZÓ PRUEBA DE TENSIÓN UTILIZANDO UN DINAMÓMETRO DE CAP. 10 TON, CERTIFICADO POR SENCAMER.
- UTILIZAR OPERADORES CERTIFICADOS O CON EXPERIENCIA COMPROBADA EN ESTE TIPO DE EQUIPO.
- LA PRUEBA DE TENSIÓN O CARGA SE REALIZÓ A LA CAPACIDAD LÍMITE DEL EQUIPO.
- SE VERIFICÓ LA ELONGACIÓN DE LA CADENA POSTERIOR A LA PRUEBA DE CARGA, OBTENIÉNDOSE BUENOS RESULTADOS.
- UTILIZAR EL EQUIPO UNICAMENTE PARA LOS TRABAJOS ESPECIFICADOS POR EL FABRICANTE.

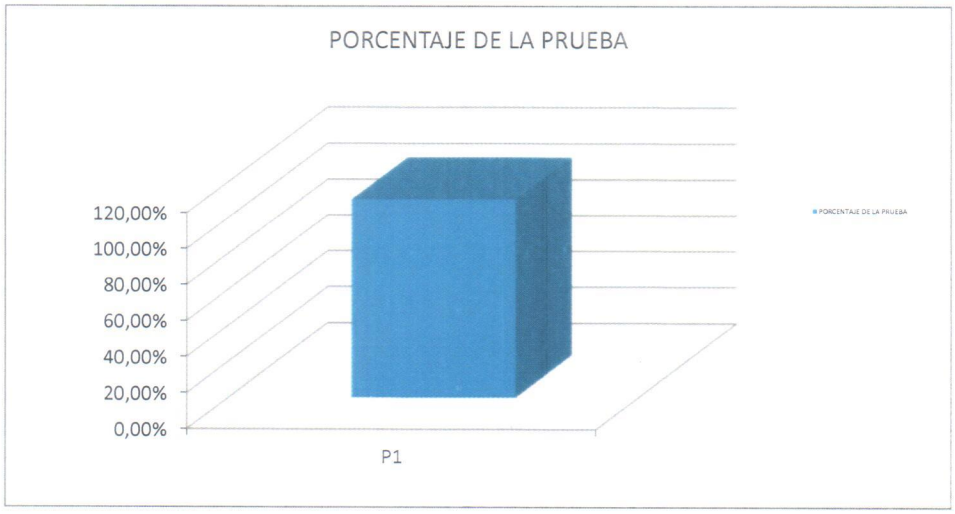
ESQUEMA Y GRÁFICO DE LA PRUEBA DE CARGA

2.200,00 KGS
CARGA

PRUEBA N° P1
PORCENTAJE **110%**

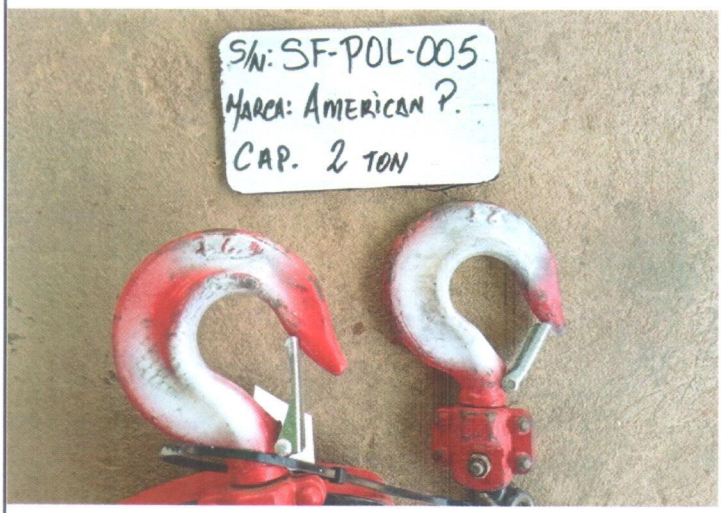
DESCRIPCIÓN DEL ENSAYO

- SE REALIZÓ INSPECCIÓN VISUAL, DIMENSIONAL Y ENSAYO CON PARTÍCULAS MAGNÉTICAS A LA GARGANTA DEL GANCHO No.: **S/S** DE CAPACIDAD **2.000** KG. OBTENIÉNDOSE BUENOS RESULTADOS.

- EL GANCHO **ESTÁ APTO** PARA SER UTILIZADO
- NO SE DETECTARON DISCONTINUIDADES EN EL ÁREA DONDE SE REALIZÓ LA INSPECCIÓN.

1.- UTILIZAR ADECUADAMENTE PARA EVITAR DAÑOS MECÁNICOS.
2.- REALIZAR INSPECCIONES PERIÓDICAS, CON EL FIN DE DETECTAR GRIETAS, DEFORMACIÓN Y DESGASTE. SEGÚN NORMA APLICABLE.
3.- MANTENER LUBRICADO EL PUNTO DE GIRO DEL GANCHO.
