INSPECCIÓN DE EQUIPOS DE IZAMIENTO DE CARGA

INFORME DE INSPECCIÓN DE EQUIPOS DE IZAMIENTO
GRÚA DE CADENAS (SEÑORITA)

FECHA DEL INFORME:	8 de diciembre de 2025	**INFORME N°:**	067-051225-01

PROPIETARIO:	SAMPIERI & FORTUNATO, S.A. (SAMFOR)				
LUGAR:	PATIO SAMFOR, TERMOELÉCTRICA BAJO GRANDE, EL BAJO, EDO. ZULIA.				
EQUIPO No:	**SF-POL-001**	**SERIAL:**	S/S	**CAPACIDAD:**	1,5 TON
MODELO:	LMR-3000	**TIPO:**	GRÚA DE CADENA (Señorita)	**SUB-TIPO:**	DE RATCHET
MARCA:	LITTLE MULE	**AÑO:**	2007	**FABRICANTE:**	LITTLE MULE
FECHA DE INICIO DE INSPECCIÓN :	05/12/2025	**FECHA DE CULMINACIÓN DE INSPECCIÓN :**			05/12/2025
NORMAS APLICABLES:	ASME B30,21 / PDVSA CAP. 14 / COVENIN 3907-2006	**PROCEDIMIENTO SONOTEST:**			IEI-MA-01

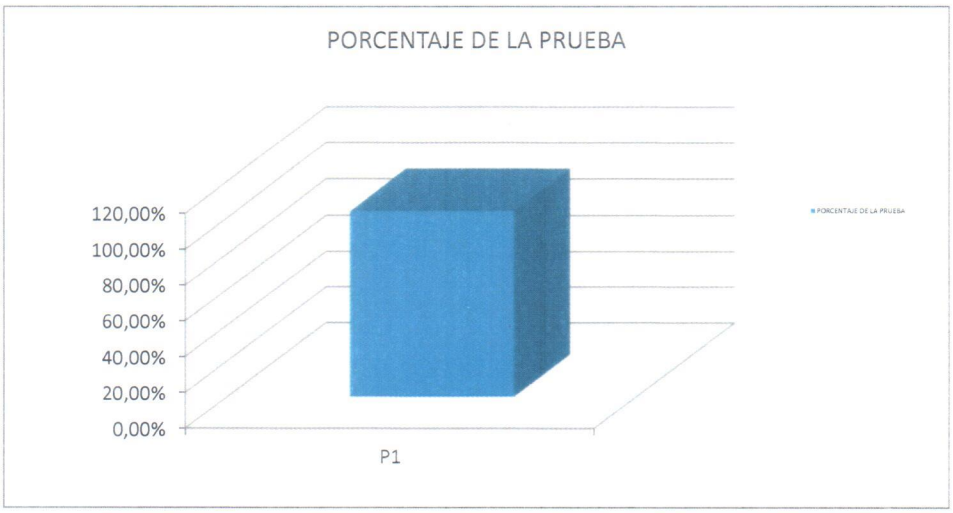
ESQUEMA Y GRÁFICO DE LA PRUEBA DE CARGA

PRUEBA N° P1
PORCENTAJE **103%**
