INSPECCIÓN DE EQUIPOS DE IZAMIENTO DE CARGA

INFORME DE INSPECCIÓN DE EQUIPOS DE IZAMIENTO
GRÚA DE CADENAS (SEÑORITA)

FECHA DEL INFORME:	8 de diciembre de 2025	**INFORME N°:**	067-051225-02

PROPIETARIO:	SAMPIERI & FORTUNATO, S.A. (SAMFOR)				
LUGAR:	PATIO SAMFOR, TERMOELÉCTRICA BAJO GRANDE, EL BAJO, EDO. ZULIA.				
EQUIPO No:	**SF-POL-002**	**SERIAL:**	S/S	**CAPACIDAD:**	1,5 TON
MODELO:	LMR-3000	**TIPO:**	GRÚA DE CADENA (Señorita)	**SUB-TIPO:**	DE RATCHET
MARCA:	LITTLE MULE	**AÑO:**	2007	**FABRICANTE:**	LITTLE MULE
FECHA DE INICIO DE INSPECCIÓN :	05/12/2025	**FECHA DE CULMINACIÓN DE INSPECCIÓN :**			05/12/2025
NORMAS APLICABLES:	ASME B30,21 / PDVSA CAP. 14 / COVENIN 3907-2006	**PROCEDIMIENTO SONOTEST:**			IEI-MA-01

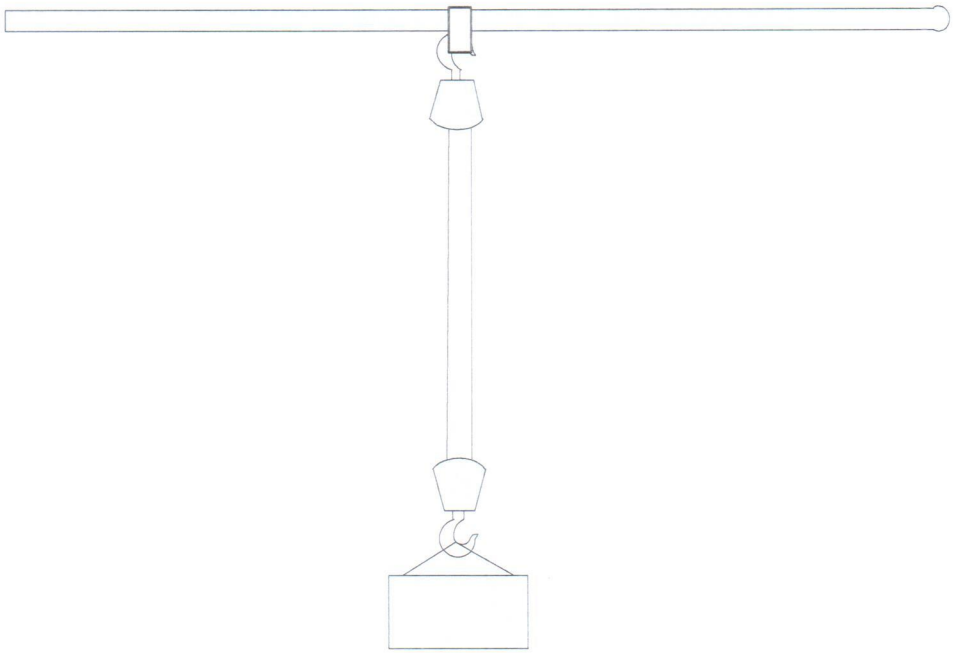
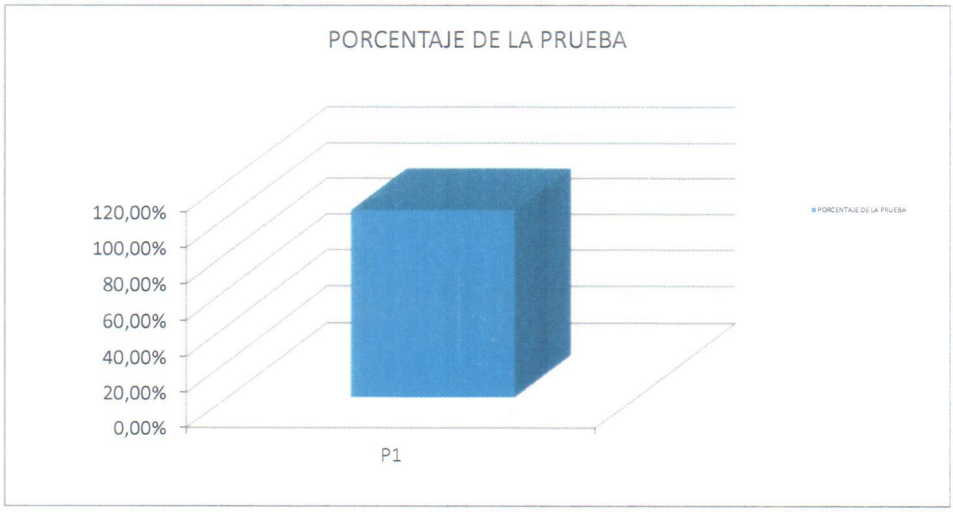
OBSERVACIONES

- EL EQUIPO ESTÁ APTO PARA REALIZAR TRABAJOS DE IZAMIENTO.
- NO EXCEDER EL LÍMITE NOMINAL DE CARGA DEL EQUIPO **1.500** KGS / TON: **1,5**
- SE REALIZÓ PRUEBA DE TENSIÓN UTILIZANDO UN DINAMÓMETRO DE CAP. 10 TON, CERTIFICADO POR SENCAMER.
- UTILIZAR OPERADORES CERTIFICADOS O CON EXPERIENCIA COMPROBADA EN ESTE TIPO DE EQUIPO.
- LA PRUEBA DE TENSIÓN O CARGA SE REALIZÓ A LA CAPACIDAD LÍMITE DEL EQUIPO.
- SE VERIFICÓ LA ELONGACIÓN DE LA CADENA POSTERIOR A LA PRUEBA DE CARGA, OBTENIÉNDOSE BUENOS RESULTADOS.
- UTILIZAR EL EQUIPO UNICAMENTE PARA LOS TRABAJOS ESPECIFICADOS POR EL FABRICANTE.

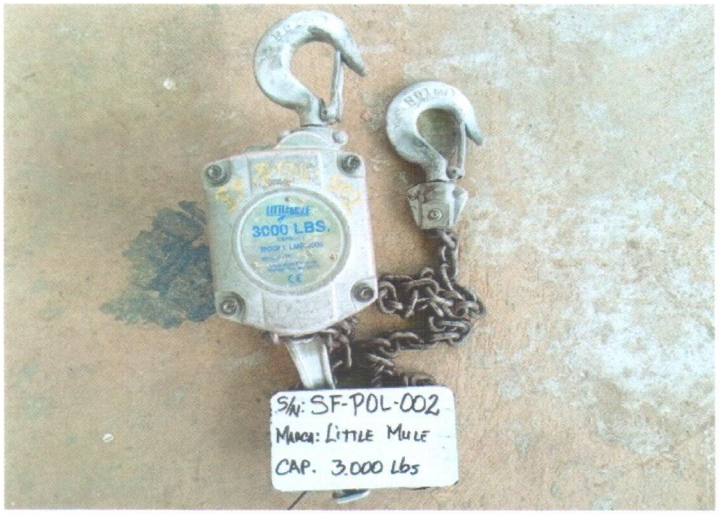
VISTA GENERAL DEL EQUIPO

VISTA DE LA PLACA DE IDENTIFICACIÓN

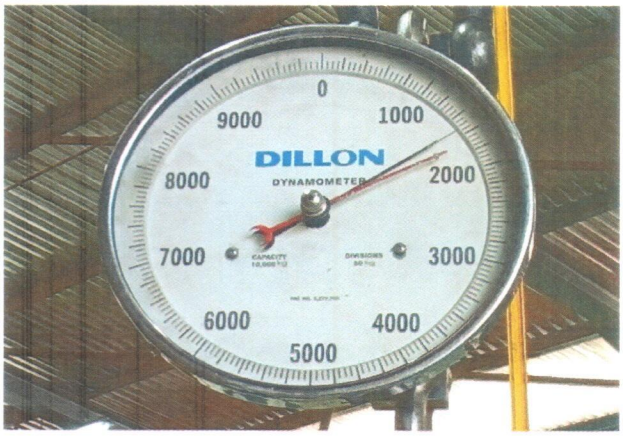
VISTA DE LA PRUEBA DE CARGA APLICADA AL EQUIPO

VISTA DEL DINAMÓMETRO UTILIZADO
