INSPECCIÓN DE EQUIPOS DE IZAMIENTO DE CARGA

INFORME DE INSPECCIÓN DE EQUIPOS DE IZAMIENTO
GRÚA DE CADENAS (SEÑORITAS)

FECHA DEL INFORME:	13 de octubre de 2025	**INFORME N°:**	067-091025-03

PROPIETARIO:	SAMPIERI & FORTUNATO, S.A. (SAMFOR)				
LUGAR:	PATIO SAMFOR, TERMOELÉCTRICA BAJO GRANDE, EL BAJO, EDO. ZULIA.				
EQUIPO No:	S/N	**SERIAL:**	VB0001	**CAPACIDAD:**	10 TON
MODELO:	SKS	**TIPO:**	GRÚA DE CADENA (Señorita)	**SUB-TIPO:**	DE CADENA
MARCA:	YALE	**AÑO:**	S/I	**FABRICANTE:**	YALE
FECHA DE INICIO DE INSPECCIÓN :	09/10/2025	**FECHA DE CULMINACIÓN DE INSPECCIÓN :**			09/10/2025
NORMAS APLICABLES:	ASME B30,21 / PDVSA CAP. 14 / COVENIN 3907-2006	**PROCEDIMIENTO SONOTEST:**			IEI-MA-01

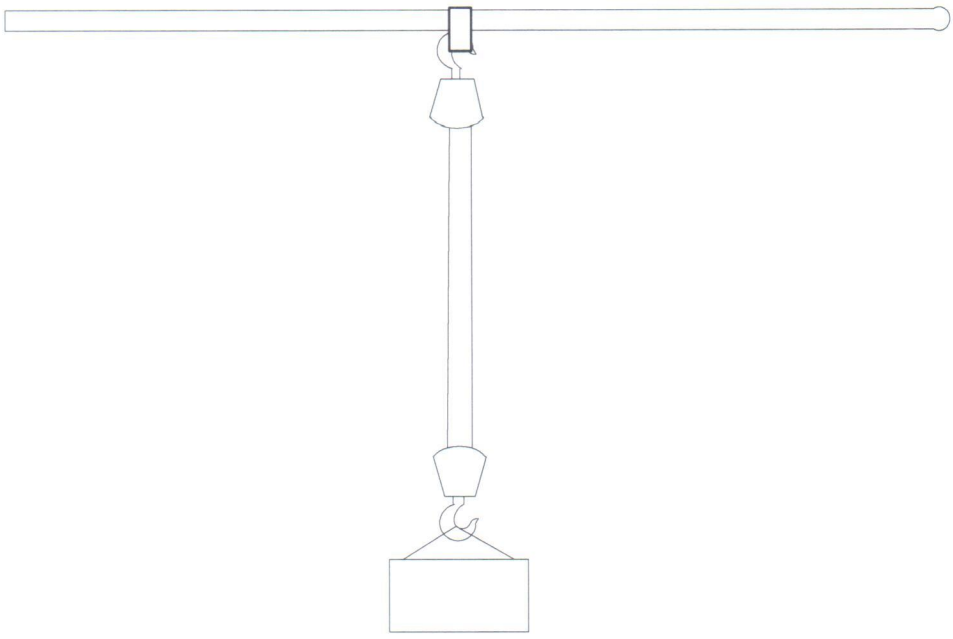
- EL EQUIPO ESTÁ APTO PARA REALIZAR TRABAJOS DE IZAMIENTO.
- NO EXCEDER EL LÍMITE DE CARGA DEL EQUIPO 10.000 KG (10 TON).
- SE REALIZÓ PRUEBA DE TENSIÓN UTILIZANDO UN DINAMÓMETRO DE CAP. 10 TON, CERTIFICADO POR SENCAMER.
- UTILIZAR OPERADORES CERTIFICADOS O CON EXPERIENCIA COMPROBADA EN ESTE TIPO DE EQUIPO.
- LA PRUEBA DE TENSIÓN O CARGA SE REALIZÓ A ESTA CAPACIDAD POR CONDICIONES DE SEGURIDAD.
- SE VERIFICÓ LA ELONGACIÓN DE LA CADENA POSTERIOR A LA PRUEBA DE CARGA, OBTENIÉNDOSE BUENOS RESULTADOS.
- UTILIZAR EL EQUIPO UNICAMENTE PARA LOS TRABAJOS ESPECIFICADOS POR EL FABRICANTE.

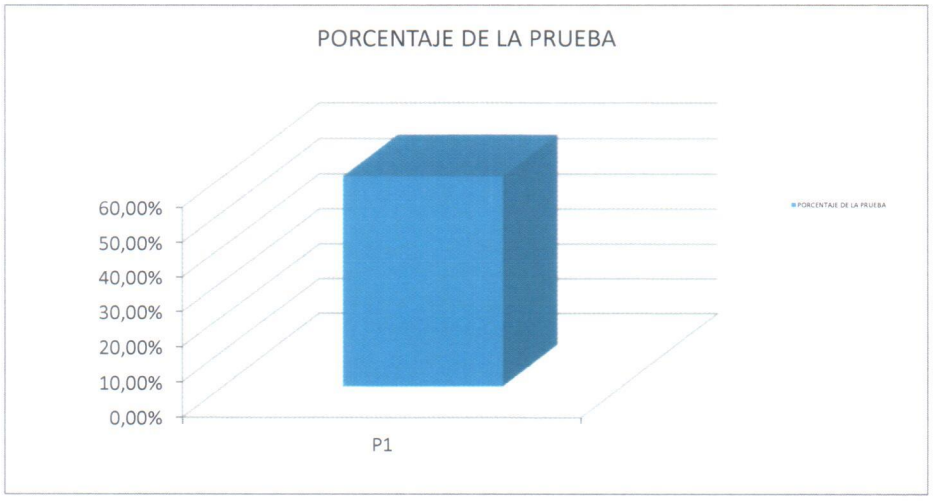
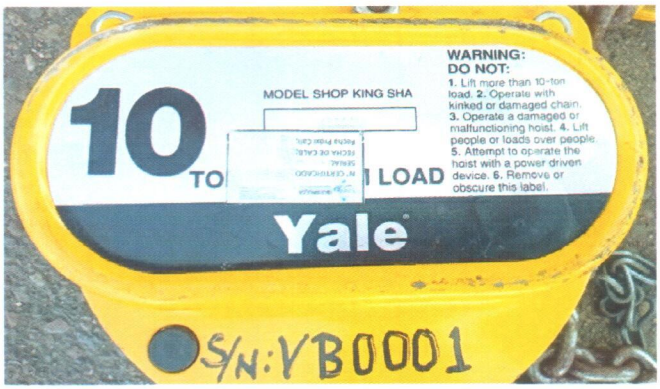
ESQUEMA Y GRÁFICO DE LA PRUEBA DE CARGA

6.000,00 KGS
CARGA

PRUEBA N° P1
PORCENTAJE **60%**
