INSPECCIÓN DE EQUIPOS DE IZAMIENTO DE CARGA

INFORME DE INSPECCIÓN DE EQUIPOS DE IZAMIENTO
GRÚA DE CADENAS (SEÑORITAS)

FECHA DEL INFORME:	13 de octubre de 2025	**INFORME N°:**	067-091025-04

PROPIETARIO:	SAMPIERI & FORTUNATO, S.A. (SAMFOR)				
LUGAR:	PATIO SAMFOR, TERMOELÉCTRICA BAJO GRANDE, EL BAJO, EDO. ZULIA.				
EQUIPO No:	**S/N**	**SERIAL:**	VB0002	**CAPACIDAD:**	10 TON
MODELO:	SKS	**TIPO:**	GRÚA DE CADENA (Señorita)	**SUB-TIPO:**	DE CADENA
MARCA:	YALE	**AÑO:**	S/I	**FABRICANTE:**	YALE
FECHA DE INICIO DE INSPECCIÓN :	09/10/2025	**FECHA DE CULMINACIÓN DE INSPECCIÓN :**			09/10/2025
NORMAS APLICABLES:	ASME B30,21 / PDVSA CAP. 14 / COVENIN 3907-2006	**PROCEDIMIENTO SONOTEST:**			IEI-MA-01

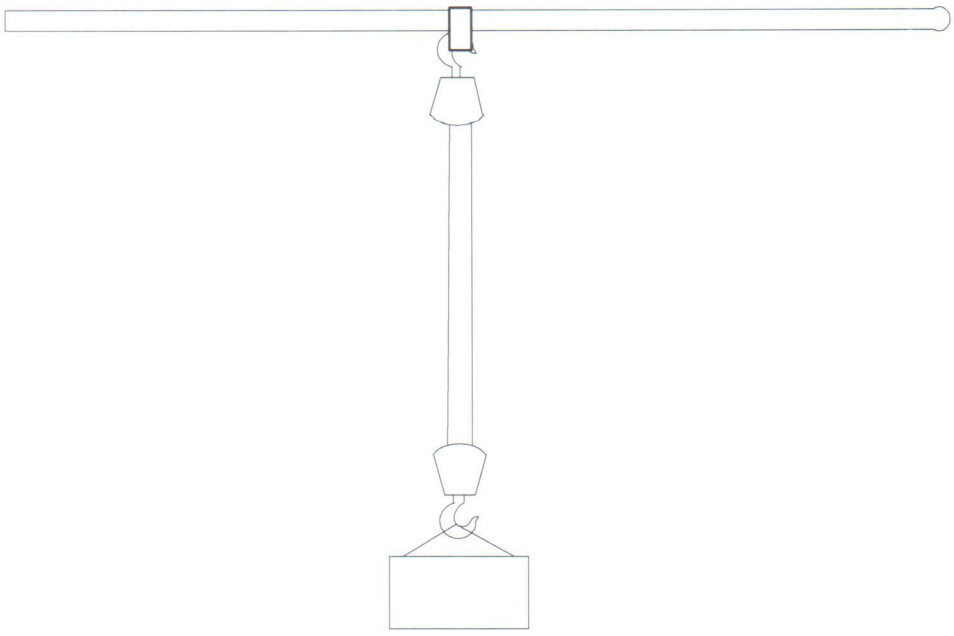
- EL EQUIPO ESTÁ APTO PARA REALIZAR TRABAJOS DE IZAMIENTO.
- NO EXCEDER EL LÍMITE DE CARGA DEL EQUIPO 10.000 KG (10 TON).
- SE REALIZÓ PRUEBA DE TENSIÓN UTILIZANDO UN DINAMÓMETRO DE CAP. 10 TON, CERTIFICADO POR SENCAMER.
- UTILIZAR OPERADORES CERTIFICADOS O CON EXPERIENCIA COMPROBADA EN ESTE TIPO DE EQUIPO.
- LA PRUEBA DE TENSIÓN O CARGA SE REALIZÓ A ESTA CAPACIDAD POR CONDICIONES DE SEGURIDAD.
- SE VERIFICÓ LA ELONGACIÓN DE LA CADENA POSTERIOR A LA PRUEBA DE CARGA, OBTENIÉNDOSE BUENOS RESULTADOS.
- UTILIZAR EL EQUIPO UNICAMENTE PARA LOS TRABAJOS ESPECIFICADOS POR EL FABRICANTE.

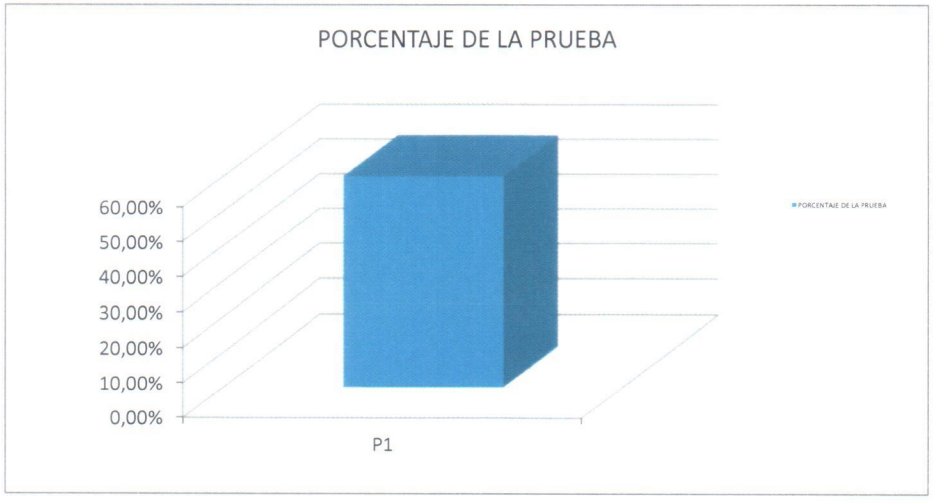
ESQUEMA Y GRÁFICO DE LA PRUEBA DE CARGA

6.000,00 KGS
CARGA

PRUEBA N° P1
PORCENTAJE **60%**
