Ref. Inspección de la Grúa Telescópica No. S/N: 81742

INFORME PRELIMINAR DE INSPECCIÓN
EQUIPOS DE IZAMIENTO

FECHA DEL INFORME:	22 de mayo de 2026			**INFORME N°:**	067-210526-02
PROPIETARIO:	SAMPIERI & FORTUNATO, S.A. (SAMFOR)				
LUGAR:	BASE SAMFOR, CAMPO BOSCÁN - EDO. ZULIA.				
EQUIPO No:	S/N	**SERIAL:**	81742	**CAPACIDAD:**	30 TON
MODELO:	AT633B	**TIPO:**	GRÚA SOBRE RUEDAS	**SUB-TIPO:**	TELESCÓPICA
MARCA:	GROVE	**AÑO:**	S/I	**FABRICANTE:**	GROVE
FECHA DE INICIO DE INSPECCIÓN :	21/05/2026			**PROCEDIMIENTO SONOTEST:**	IEI-MA-01

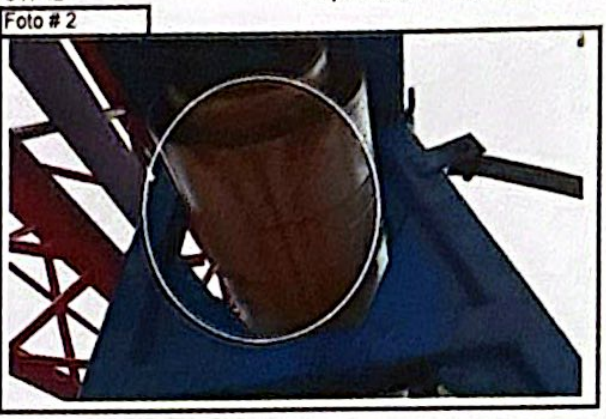
Foto # 2

1.- Presenta fuga de aceite hidráulico por el sello del cilindro de elevación de la pluma, la fuga es severa a tal punto que el aceite cae por el cilindro y se acumula en el área de la mesa, esta es una condición de riesgo e insegura, lo cual no es aceptado por la norma **(ver foto # 1 y 2)**

VISTA DE LA FUGA POR EL CILINDRO DE ELEVACIÓN DE LA PLUMA

1.- Corregir la fuga que se presenta por el sello del cilindro de elevación de la pluma, utilizar sellos originales y que cumplan con los requerimientos del fabricante, la fuga es severa y el aceite cae sobre el área de la mesa.

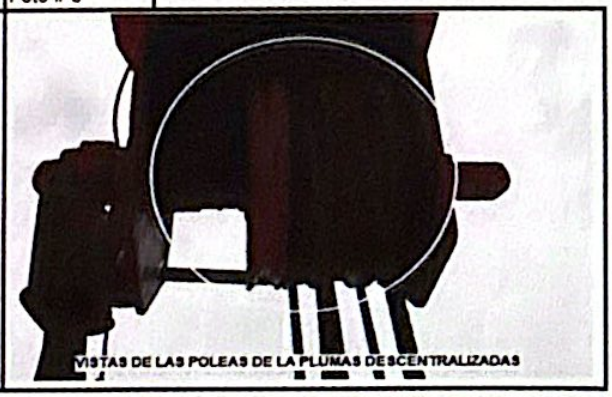
Foto # 5

4.- Las poleas del bloque de carga son de ranura 5/8" y el cable de carga es de Ø 9/16", por lo cual no cumple con los requerimientos mínimos, debido a que la abertura de la ranura de las poleas deben ser igual al diámetro del cable, lo cual es una condición de riesgo, no aceptada por la norma **(ver foto # 5)**

VISTA DE LAS RANURA DE LAS POLEAS DEL BLOQUE 5/8"

4.- Verificar en las especificaciones del equipo el diámetro original del cable establecido por el fabricante, y posteriormente determinar cual de los componentes está fuera de especificación, si es el bloque de carga o es el cable de acero, y proceder a su reemplazo según las especificaciones del fabricante.
