INSPECCIÓN DE EQUIPOS DE IZAMIENTO DE CARGA

INFORME DE INSPECCIÓN DE EQUIPOS DE IZAMIENTO
GRÚA DE CADENAS (SEÑORITA)

FECHA DEL INFORME:	4 de mayo de 2026	**INFORME N°:**	067-220426-01

PROPIETARIO:	SAMPIERI & FORTUNATO, S.A. (SAMFOR)				
LUGAR:	PATIO SAMFOR, TERMOELÉCTRICA BAJO GRANDE, EL BAJO, EDO. ZULIA.				
EQUIPO No:	**SF-POL-003**	**SERIAL:**	S/S	**CAPACIDAD:**	2 TON
MODELO:	TEC202	**TIPO:**	GRÚA DE CADENA (Señorita)	**SUB-TIPO:**	DE CADENA
MARCA:	UTUSTOOLS	**AÑO:**	S/I	**FABRICANTE:**	UTUSTOOLS
FECHA DE INICIO DE INSPECCIÓN :	22/04/2026	**FECHA DE CULMINACIÓN DE INSPECCIÓN :**			22/04/2026
NORMAS APLICABLES:	ASME B30,21 / PDVSA CAP. 14 / COVENIN 3907-2006	**PROCEDIMIENTO SONOTEST:**			IEI-MA-01

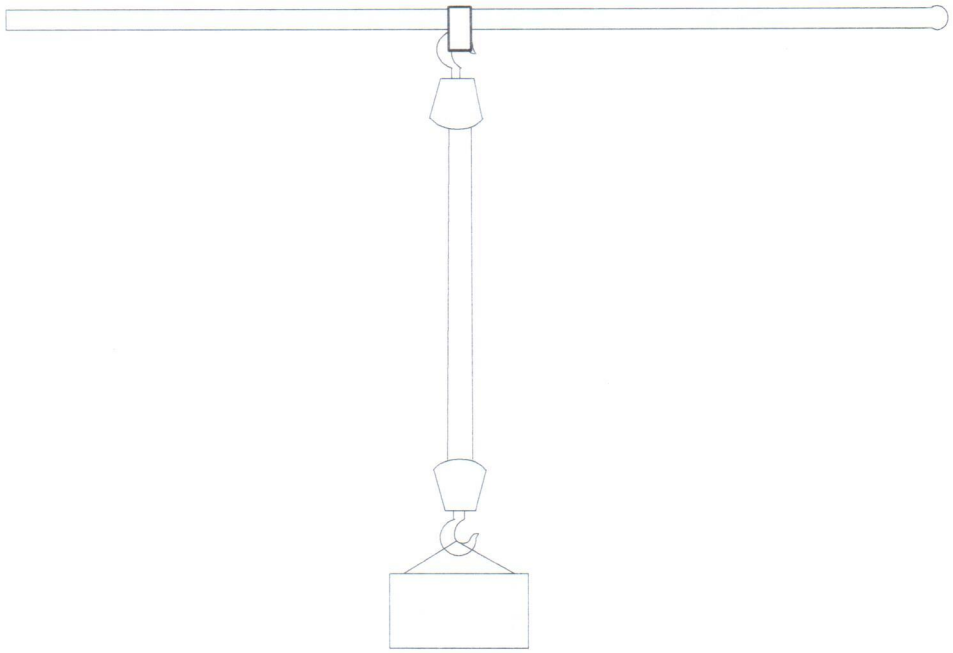
- EL EQUIPO ESTÁ APTO PARA REALIZAR TRABAJOS DE IZAMIENTO.
- NO EXCEDER EL LÍMITE NOMINAL DE CARGA DEL EQUIPO **2.000** KGS / TON: **2**
- SE REALIZÓ PRUEBA DE TENSIÓN UTILIZANDO UN DINAMÓMETRO DE CAP. 10 TON, CERTIFICADO POR SENCAMER.
- UTILIZAR OPERADORES CERTIFICADOS O CON EXPERIENCIA COMPROBADA EN ESTE TIPO DE EQUIPO.
- LA PRUEBA DE TENSIÓN O CARGA SE REALIZÓ A LA CAPACIDAD LÍMITE DEL EQUIPO.
- SE VERIFICÓ LA ELONGACIÓN DE LA CADENA POSTERIOR A LA PRUEBA DE CARGA, OBTENIÉNDOSE BUENOS RESULTADOS.
- UTILIZAR EL EQUIPO UNICAMENTE PARA LOS TRABAJOS ESPECIFICADOS POR EL FABRICANTE.

1.- UTILIZAR ADECUADAMENTE PARA EVITAR DAÑOS MECÁNICOS.
2.- REALIZAR INSPECCIONES PERIÓDICAS, CON EL FIN DE DETECTAR GRIETAS, DEFORMACIÓN Y DESGASTE, SEGÚN NORMA APLICABLE.
3.- MANTENER LUBRICADO EL PUNTO DE GIRO DEL GANCHO.

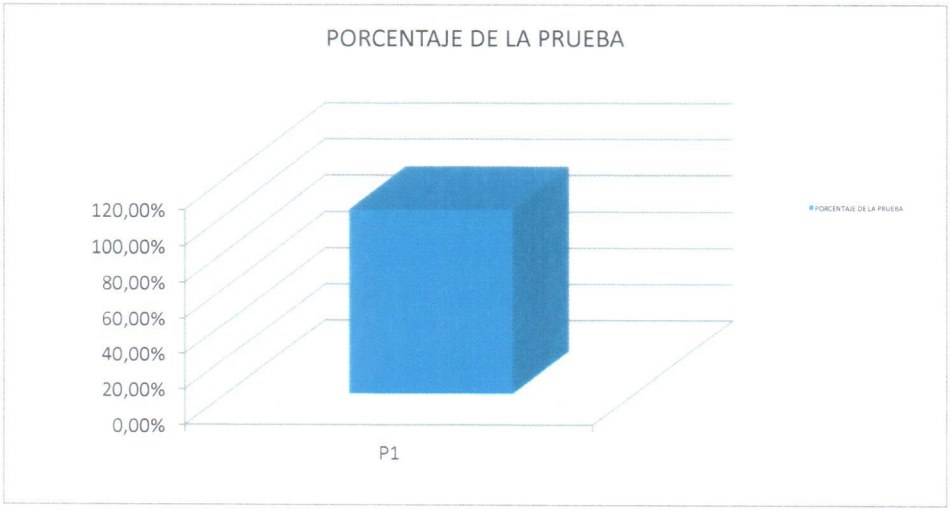
ESQUEMA Y GRÁFICO DE LA PRUEBA DE CARGA

2.050,00 KGS
CARGA

PRUEBA N° P1
PORCENTAJE **103%**

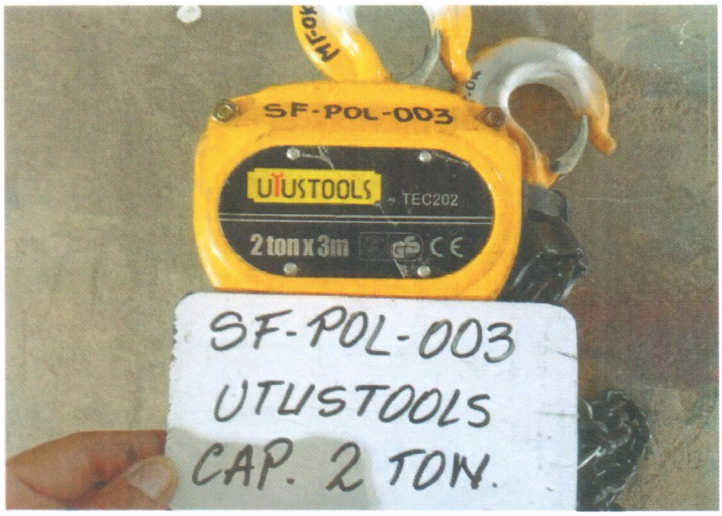
VISTA GENERAL DEL EQUIPO

VISTA DE LA PLACA DE IDENTIFICACIÓN

VISTA DE LA PRUEBA DE CARGA APLICADA AL EQUIPO

VISTA DEL DINAMÓMETRO UTILIZADO

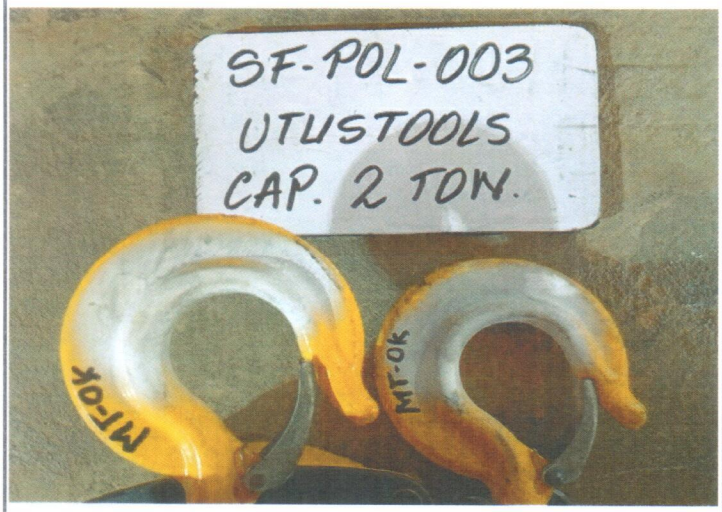
DESCRIPCIÓN DEL ENSAYO

- SE REALIZÓ INSPECCIÓN VISUAL, DIMENSIONAL Y ENSAYO CON PARTÍCULAS MAGNÉTICAS A LA GARGANTA DEL GANCHO No.: **S/S** DE CAPACIDAD **2.000** KG. OBTENIÉNDOSE BUENOS RESULTADOS.

- EL GANCHO **ESTÁ APTO** PARA SER UTILIZADO
- NO SE DETECTARON DISCONTINUIDADES EN EL ÁREA DONDE SE REALIZÓ LA INSPECCIÓN.
