INSPECCIÓN DE EQUIPOS DE IZAMIENTO DE CARGA

INFORME DE INSPECCIÓN DE EQUIPOS DE IZAMIENTO
GRÚA DE CADENAS (SEÑORITA)

FECHA DEL INFORME:	4 de mayo de 2026	**INFORME N°:**	067-220426-04

PROPIETARIO:	SAMPIERI & FORTUNATO, S.A. (SAMFOR)				
LUGAR:	PATIO SAMFOR, TERMOELÉCTRICA BAJO GRANDE, EL BAJO - EDO. ZULIA.				
EQUIPO No:	**SF-POL-010**	**SERIAL:**	5329	**CAPACIDAD:**	1,5 TON
MODELO:	7,1 x 2	**TIPO:**	GRÚA DE CADENA (Señorita)	**SUB-TIPO:**	DE RATCHET
MARCA:	REX	**AÑO:**	S/I	**FABRICANTE:**	REX
FECHA DE INICIO DE INSPECCIÓN :	22/04/2026	**FECHA DE CULMINACIÓN DE INSPECCIÓN :**		22/04/2026	
NORMAS APLICABLES:	ASME B30,21 / PDVSA CAP. 14 / COVENIN 3907-2006	**PROCEDIMIENTO SONOTEST:**		IEI-MA-01

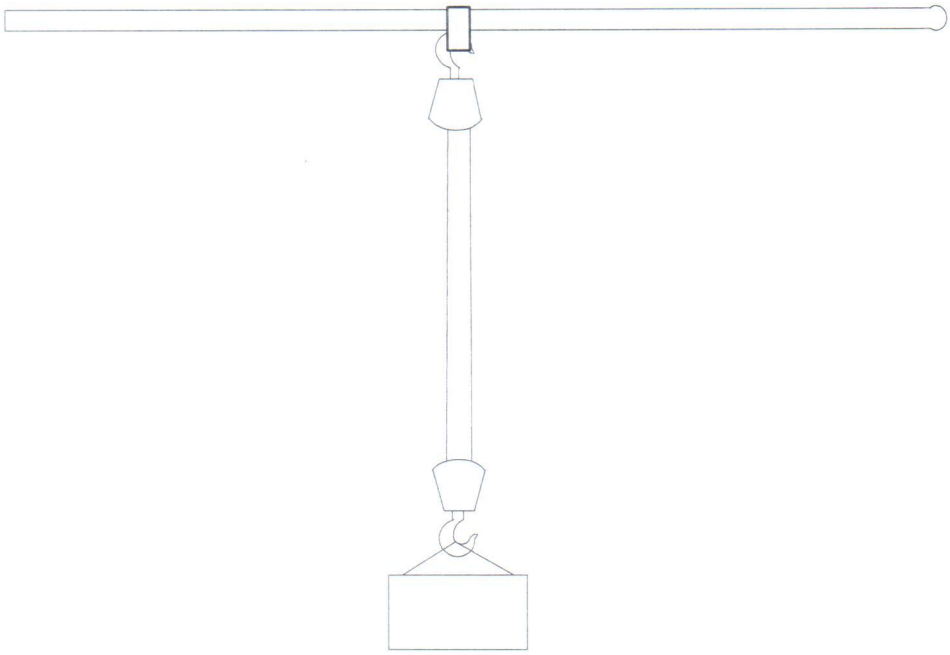
- EL EQUIPO ESTÁ APTO PARA REALIZAR TRABAJOS DE IZAMIENTO.
- NO EXCEDER EL LÍMITE NOMINAL DE CARGA DEL EQUIPO **1.500** KGS / TON: **1,5**
- SE REALIZÓ PRUEBA DE TENSIÓN UTILIZANDO UN DINAMÓMETRO DE CAP. 10 TON, CERTIFICADO POR SENCAMER.
- UTILIZAR OPERADORES CERTIFICADOS O CON EXPERIENCIA COMPROBADA EN ESTE TIPO DE EQUIPO.
- LA PRUEBA DE TENSIÓN O CARGA SE REALIZÓ A LA CAPACIDAD LÍMITE DEL EQUIPO.
- SE VERIFICÓ LA ELONGACIÓN DE LA CADENA POSTERIOR A LA PRUEBA DE CARGA, OBTENIÉNDOSE BUENOS RESULTADOS.
- UTILIZAR EL EQUIPO UNICAMENTE PARA LOS TRABAJOS ESPECIFICADOS POR EL FABRICANTE.

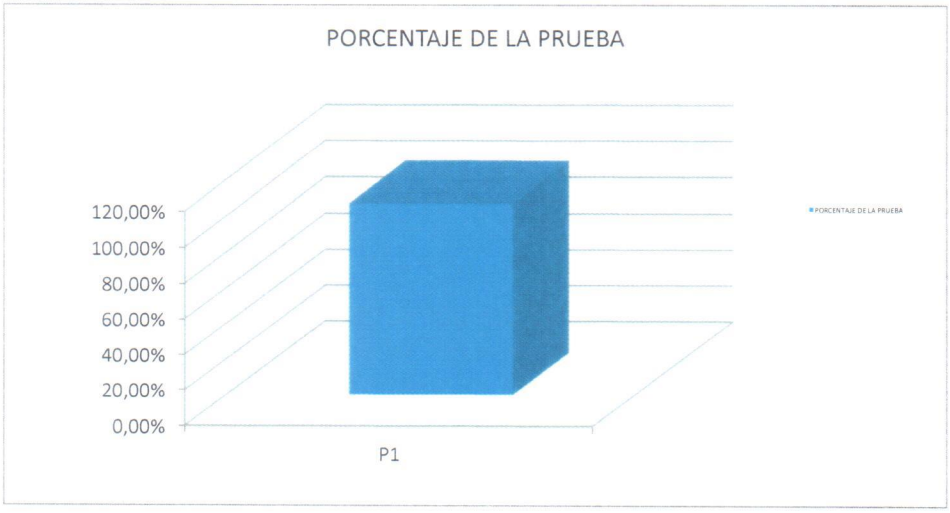
ESQUEMA Y GRÁFICO DE LA PRUEBA DE CARGA

1.600,00 KGS
CARGA

PRUEBA N° P1
PORCENTAJE **107%**

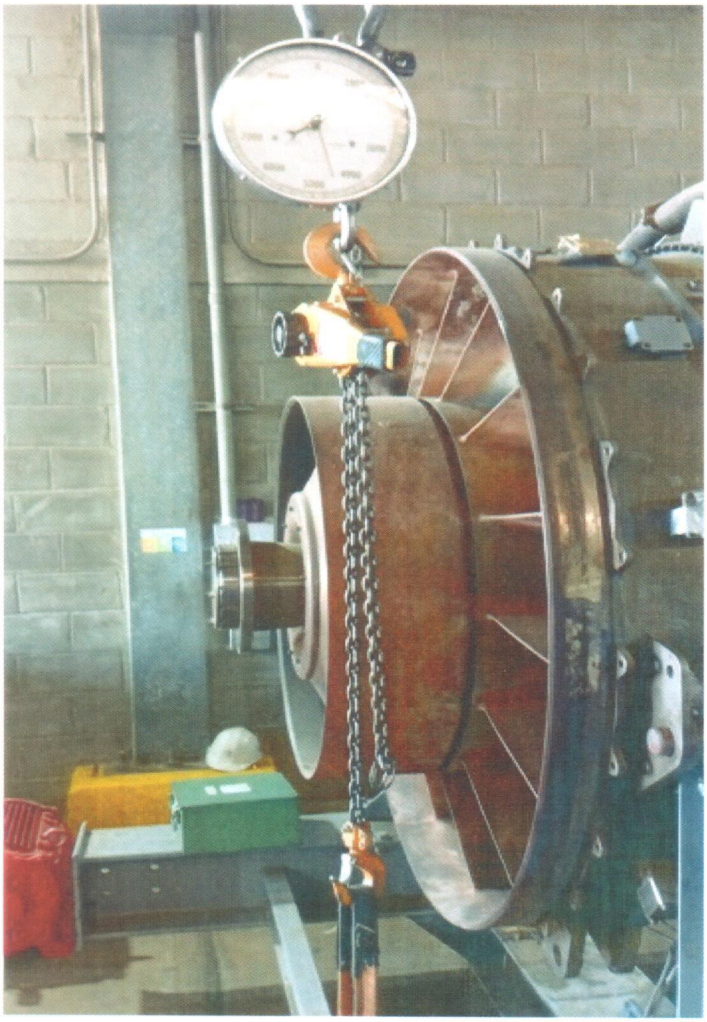
VISTA GENERAL DEL EQUIPO

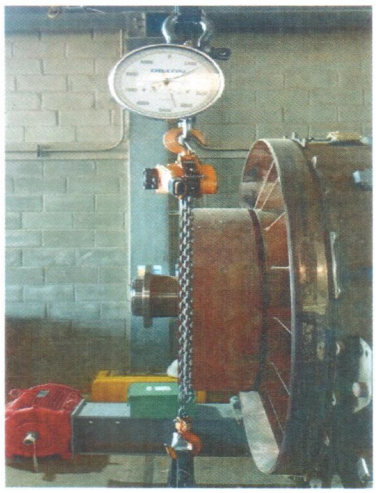
VISTA DE LA PLACA DE IDENTIFICACIÓN

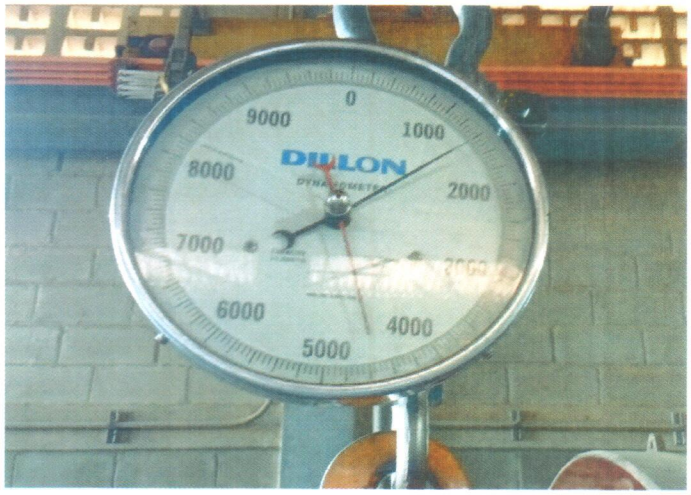
VISTA DE LA PRUEBA DE CARGA APLICADA AL EQUIPO

VISTA DEL DINAMÓMETRO UTILIZADO
