INSPECCIÓN DE EQUIPOS DE IZAMIENTO DE CARGA

INFORME DE INSPECCIÓN DE EQUIPOS DE IZAMIENTO
GRÚA DE CADENAS (SEÑORITA)

FECHA DEL INFORME:	25 de junio de 2026	**INFORME N°:**	067-230626-01

PROPIETARIO:	SAMPIERI & FORTUNATO, S.A. (SAMFOR)				
LUGAR:	PATIO SAMFOR, TERMOELÉCTRICA BAJO GRANDE, EL BAJO, EDO. ZULIA.				
EQUIPO No:	**SF-POL-012**	**SERIAL:**	S/S	**CAPACIDAD:**	3 TON
MODELO:	TEC203	**TIPO:**	GRÚA DE CADENA (Señorita)	**SUB-TIPO:**	DE CADENA
MARCA:	UTUSTOOLS	**AÑO:**	S/I	**FABRICANTE:**	UTUSTOOLS
FECHA DE INICIO DE INSPECCIÓN :	23/06/2026	**FECHA DE CULMINACIÓN DE INSPECCIÓN :**			23/06/2026
NORMAS APLICABLES:	ASME B30,21 / PDVSA CAP. 14 / COVENIN 3907-2006	**PROCEDIMIENTO SONOTEST:**			IEI-MA-01

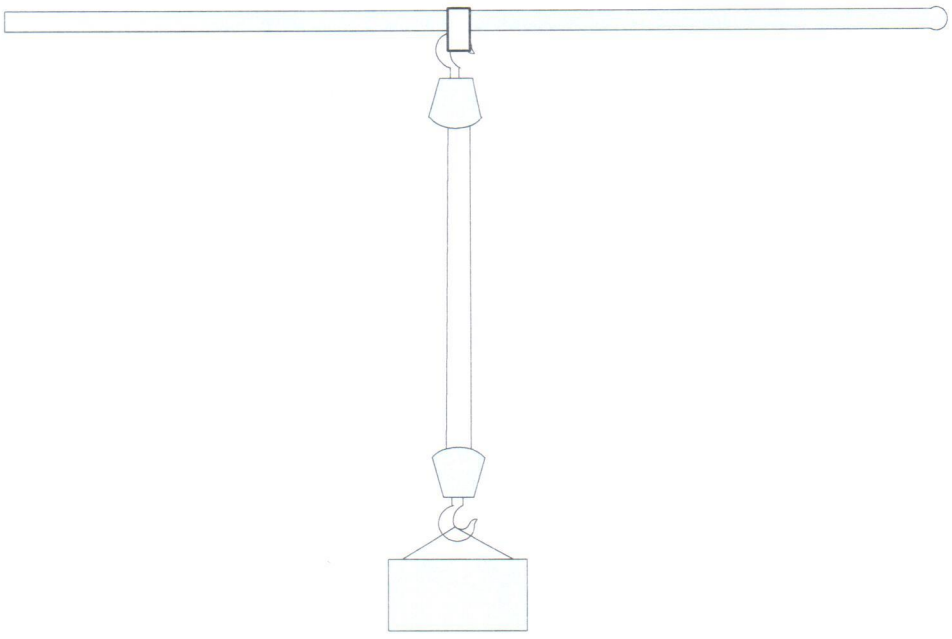
- EL EQUIPO ESTÁ APTO PARA REALIZAR TRABAJOS DE IZAMIENTO.
- NO EXCEDER EL LÍMITE NOMINAL DE CARGA DEL EQUIPO **3.000** KGS / TON: **3**
- SE REALIZÓ PRUEBA DE TENSIÓN UTILIZANDO UN DINAMÓMETRO DE CAP. 10 TON, CERTIFICADO POR SENCAMER.
- UTILIZAR OPERADORES CERTIFICADOS O CON EXPERIENCIA COMPROBADA EN ESTE TIPO DE EQUIPO.
- LA PRUEBA DE TENSIÓN O CARGA SE REALIZÓ A LA CAPACIDAD LÍMITE DEL EQUIPO.
- SE VERIFICÓ LA ELONGACIÓN DE LA CADENA POSTERIOR A LA PRUEBA DE CARGA, OBTENIÉNDOSE BUENOS RESULTADOS.
- UTILIZAR EL EQUIPO UNICAMENTE PARA LOS TRABAJOS ESPECIFICADOS POR EL FABRICANTE.

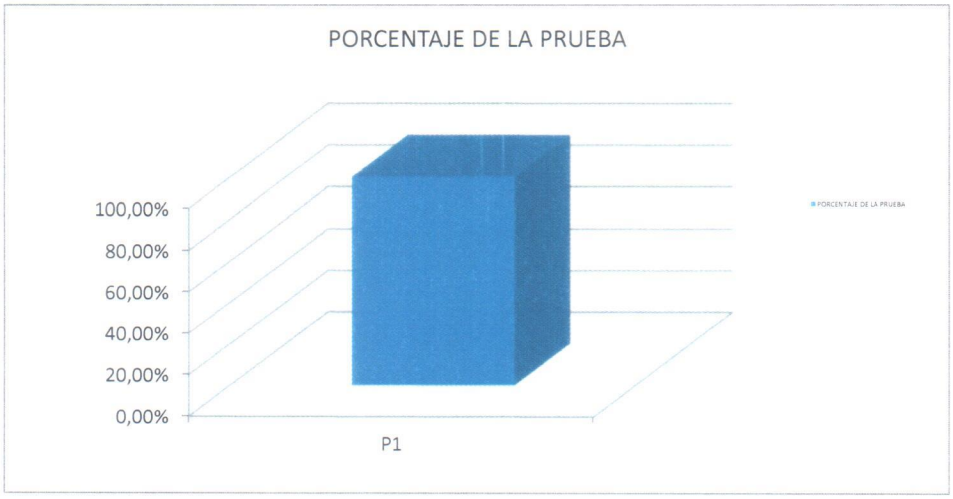
ESQUEMA Y GRÁFICO DE LA PRUEBA DE CARGA

3.000,00 KGS
CARGA

PRUEBA N° P1
PORCENTAJE **100%**

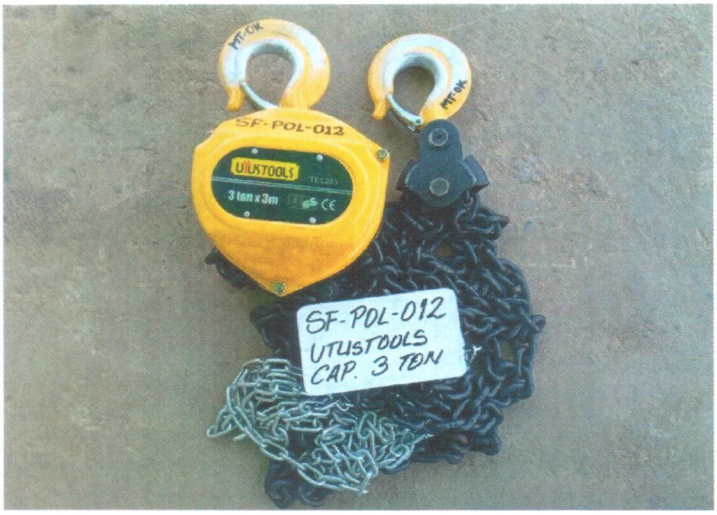
VISTA GENERAL DEL EQUIPO

VISTA DE LA PLACA DE IDENTIFICACIÓN

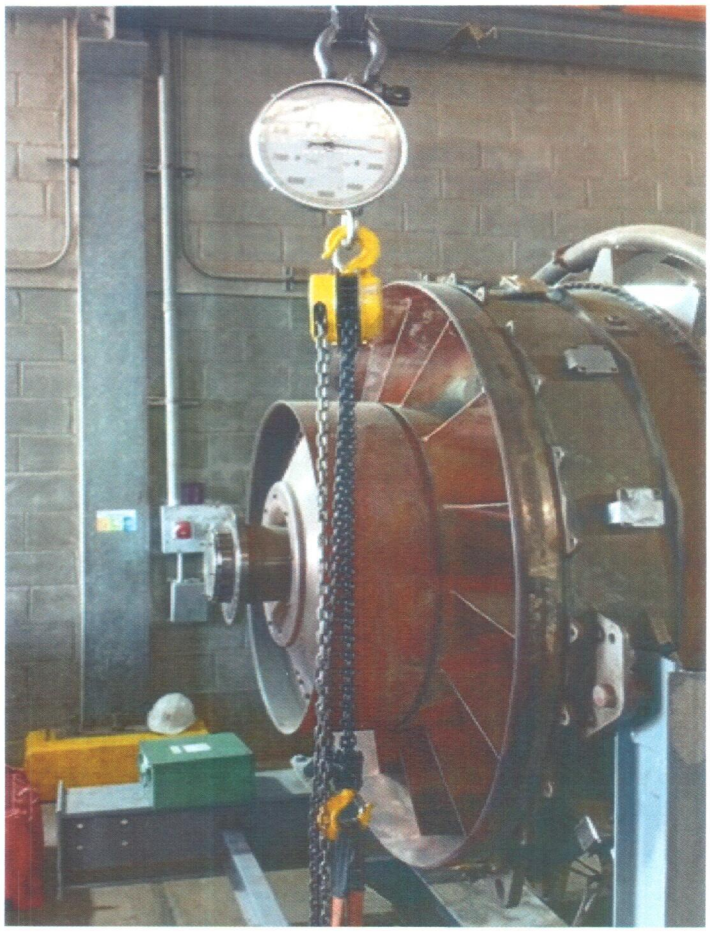
VISTA DE LA PRUEBA DE CARGA APLICADA AL EQUIPO
