INSPECCIÓN DE EQUIPOS DE IZAMIENTO DE CARGA

INFORME DE INSPECCIÓN DE EQUIPOS DE IZAMIENTO
GRÚA DE CADENAS (SEÑORITA)

FECHA DEL INFORME:	4 de mayo de 2026	**INFORME N°:**	067-220426-02

PROPIETARIO:	SAMPIERI & FORTUNATO, S.A. (SAMFOR)				
LUGAR:	PATIO SAMFOR, TERMOELÉCTRICA BAJO GRANDE, EL BAJO - EDO. ZULIA.				
EQUIPO No:	**SF-POL-004**	**SERIAL:**	S/S	**CAPACIDAD:**	2 TON
MODELO:	TEC202	**TIPO:**	GRÚA DE CADENA (Señorita)	**SUB-TIPO:**	DE CADENA
MARCA:	UTUSTOOLS	**AÑO:**	S/I	**FABRICANTE:**	UTUSTOOLS
FECHA DE INICIO DE INSPECCIÓN :	22/04/2026	**FECHA DE CULMINACIÓN DE INSPECCIÓN :**			22/04/2026
NORMAS APLICABLES:	ASME B30,21 / PDVSA CAP. 14 / COVENIN 3907-2006	**PROCEDIMIENTO SONOTEST:**			IEI-MA-01

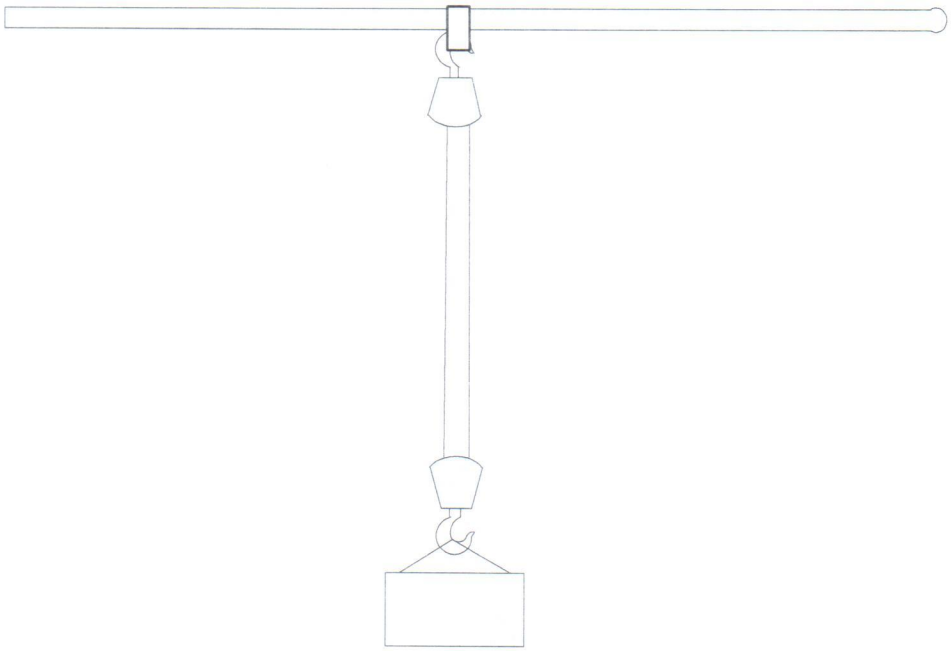
- EL EQUIPO ESTÁ APTO PARA REALIZAR TRABAJOS DE IZAMIENTO.
- NO EXCEDER EL LÍMITE NOMINAL DE CARGA DEL EQUIPO **2.000** KGS / TON: **2**
- SE REALIZÓ PRUEBA DE TENSIÓN UTILIZANDO UN DINAMÓMETRO DE CAP. 10 TON, CERTIFICADO POR SENCAMER.
- UTILIZAR OPERADORES CERTIFICADOS O CON EXPERIENCIA COMPROBADA EN ESTE TIPO DE EQUIPO.
- LA PRUEBA DE TENSION O CARGA SE REALIZO A LA CAPACIDAD LIMITE DEL EQUIPO.
- SE VERIFICÓ LA ELONGACIÓN DE LA CADENA POSTERIOR A LA PRUEBA DE CARGA, OBTENIÉNDOSE BUENOS RESULTADOS.
- UTILIZAR EL EQUIPO UNICAMENTE PARA LOS TRABAJOS ESPECIFICADOS POR EL FABRICANTE.

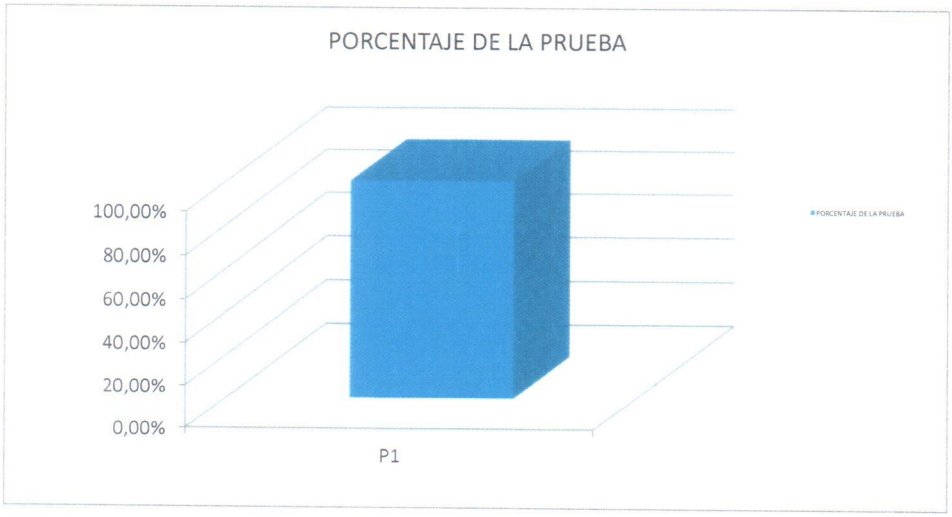
PRUEBA N° P1
PORCENTAJE **100%**

ESQUEMA Y GRÁFICO DE LA PRUEBA DE CARGA

2.000,00 KGS
CARGA

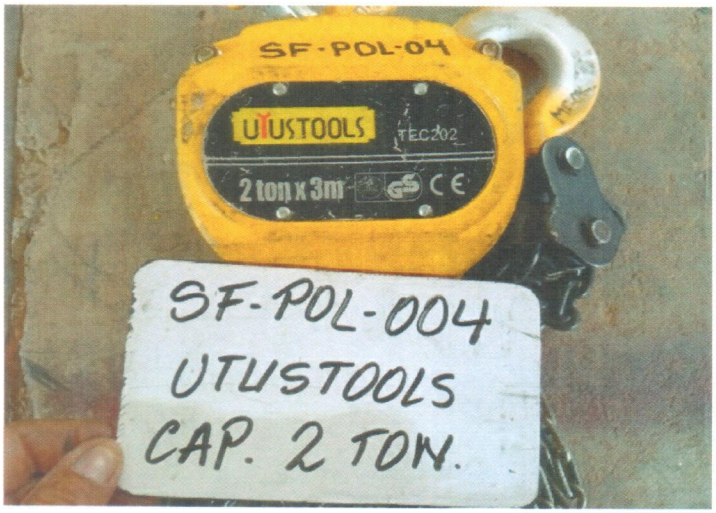
VISTA GENERAL DEL EQUIPO

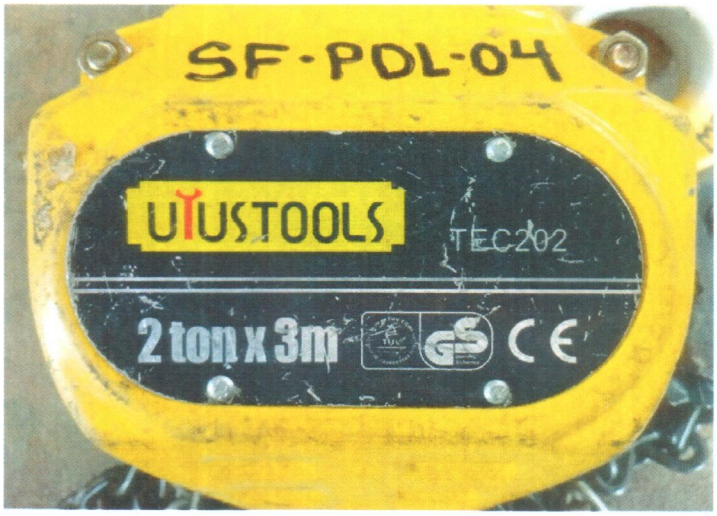
VISTA DE LA PLACA DE IDENTIFICACIÓN

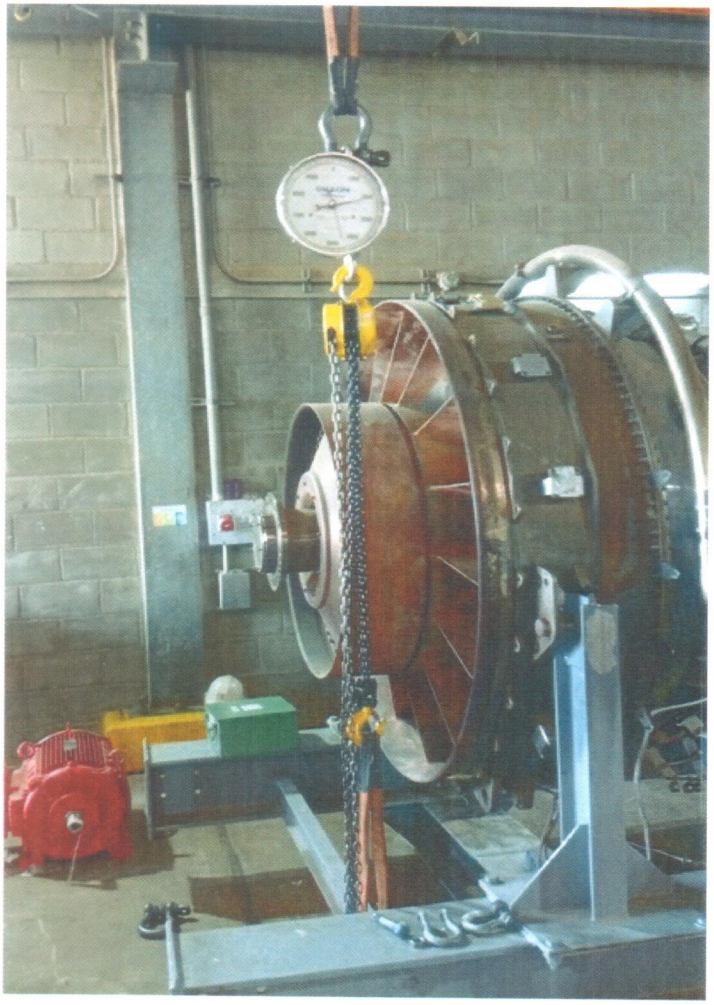
VISTA DE LA PRUEBA DE CARGA APLICADA AL EQUIPO
