INSPECCIÓN DE EQUIPOS DE IZAMIENTO DE CARGA

INFORME DE INSPECCIÓN DE EQUIPOS DE IZAMIENTO
GRÚA DE CADENAS (SEÑORITA)

FECHA DEL INFORME:	4 de mayo de 2026	**INFORME N°:**	067-220426-03

PROPIETARIO:	SAMPIERI & FORTUNATO, S.A. (SAMFOR)				
LUGAR:	PATIO SAMFOR, TERMOELÉCTRICA BAJO GRANDE, EL BAJO - EDO. ZULIA.				
EQUIPO No:	**SF-POL-006**	**SERIAL:**	S/S	**CAPACIDAD:**	2 TON
MODELO:	TEC202	**TIPO:**	GRÚA DE CADENA (Señorita)	**SUB-TIPO:**	DE CADENA
MARCA:	UTUSTOOLS	**AÑO:**	S/I	**FABRICANTE:**	UTUSTOOLS
FECHA DE INICIO DE INSPECCIÓN :	22/04/2026	**FECHA DE CULMINACIÓN DE INSPECCIÓN :**			22/04/2026
NORMAS APLICABLES:	ASME B30,21 / PDVSA CAP. 14 / COVENIN 3907-2006	**PROCEDIMIENTO SONOTEST:**			IEI-MA-01

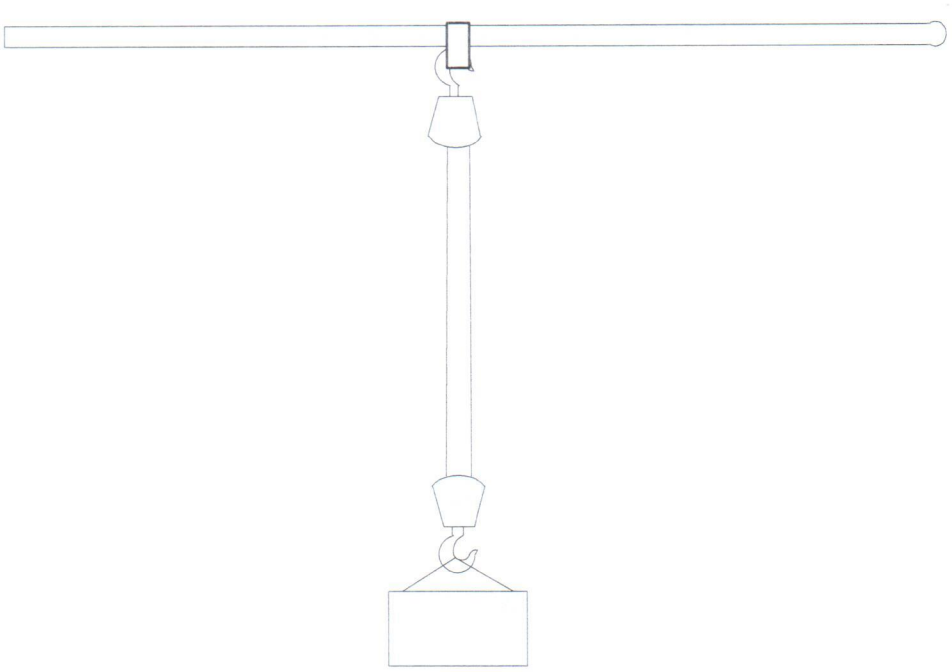
MASA DE PRUEBA			
TIPO DE MASA:	PUNTO DE ANCLAJE	**PESO:**	2.100 KGS

- EL EQUIPO ESTÁ APTO PARA REALIZAR TRABAJOS DE IZAMIENTO.
- NO EXCEDER EL LÍMITE NOMINAL DE CARGA DEL EQUIPO **2.000** KGS / TON: **2**
- SE REALIZÓ PRUEBA DE TENSIÓN UTILIZANDO UN DINAMÓMETRO DE CAP. 10 TON, CERTIFICADO POR SENCAMER.
- UTILIZAR OPERADORES CERTIFICADOS O CON EXPERIENCIA COMPROBADA EN ESTE TIPO DE EQUIPO.
- LA PRUEBA DE TENSIÓN O CARGA SE REALIZÓ A LA CAPACIDAD LÍMITE DEL EQUIPO.
- SE VERIFICÓ LA ELONGACIÓN DE LA CADENA POSTERIOR A LA PRUEBA DE CARGA, OBTENIÉNDOSE BUENOS RESULTADOS.
- UTILIZAR EL EQUIPO UNICAMENTE PARA LOS TRABAJOS ESPECIFICADOS POR EL FABRICANTE.

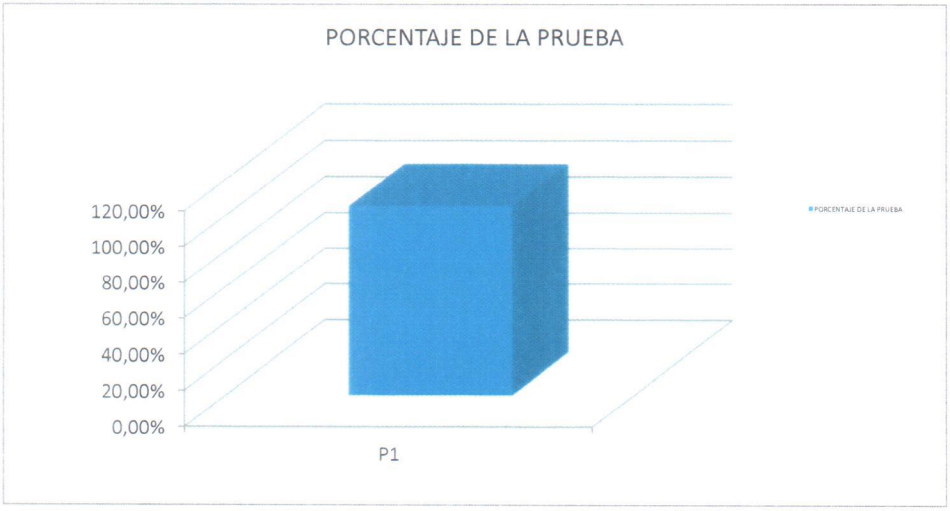
ESQUEMA Y GRÁFICO DE LA PRUEBA DE CARGA

2.100,00 KGS
CARGA

PRUEBA N° P1
PORCENTAJE **105%**

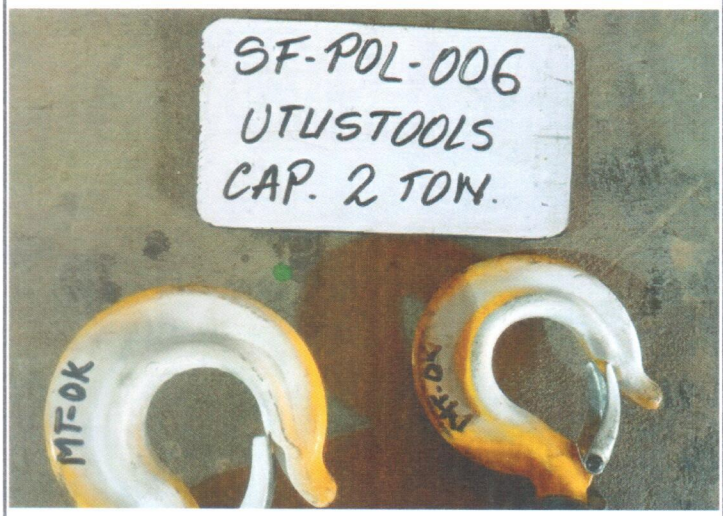
DESCRIPCIÓN DEL ENSAYO

- SE REALIZÓ INSPECCIÓN VISUAL, DIMENSIONAL Y ENSAYO CON PARTÍCULAS MAGNÉTICAS A LA GARGANTA DEL GANCHO No.: **S/S** DE CAPACIDAD **2.000** KG. OBTENIÉNDOSE BUENOS RESULTADOS.

- EL GANCHO **ESTÁ APTO** PARA SER UTILIZADO
- NO SE DETECTARON DISCONTINUIDADES EN EL ÁREA DONDE SE REALIZÓ LA INSPECCIÓN.

1.- UTILIZAR ADECUADAMENTE PARA EVITAR DAÑOS MECÁNICOS.
2.- REALIZAR INSPECCIONES PERIÓDICAS, CON EL FIN DE DETECTAR GRIETAS, DEFORMACIÓN Y DESGASTE, SEGÚN NORMA APLICABLE.
3.- MANTENER LUBRICADO EL PUNTO DE GIRO DEL GANCHO.
