INSPECCIÓN DE EQUIPOS DE IZAMIENTO DE CARGA

INFORME DE INSPECCIÓN DE EQUIPOS DE IZAMIENTO
GRÚA DE CADENAS (SEÑORITA)

FECHA DEL INFORME:	25 de junio de 2026	**INFORME N°:**	067-230626-02

PROPIETARIO:	SAMPIERI & FORTUNATO, S.A. (SAMFOR)				
LUGAR:	PATIO SAMFOR, TERMOELÉCTRICA BAJO GRANDE, EL BAJO, EDO. ZULIA.				
EQUIPO No:	**SF-POL-013**	**SERIAL:**	S/S	**CAPACIDAD:**	3 TON
MODELO:	TEC203	**TIPO:**	GRÚA DE CADENA (Señorita)	**SUB-TIPO:**	DE CADENA
MARCA:	UTUSTOOLS	**AÑO:**	S/I	**FABRICANTE:**	UTUSTOOLS
FECHA DE INICIO DE INSPECCIÓN :	23/06/2026	**FECHA DE CULMINACIÓN DE INSPECCIÓN :**			23/06/2026
NORMAS APLICABLES:	ASME B30,21 / PDVSA CAP. 14 / COVENIN 3907-2006	**PROCEDIMIENTO SONOTEST:**			IEI-MA-01

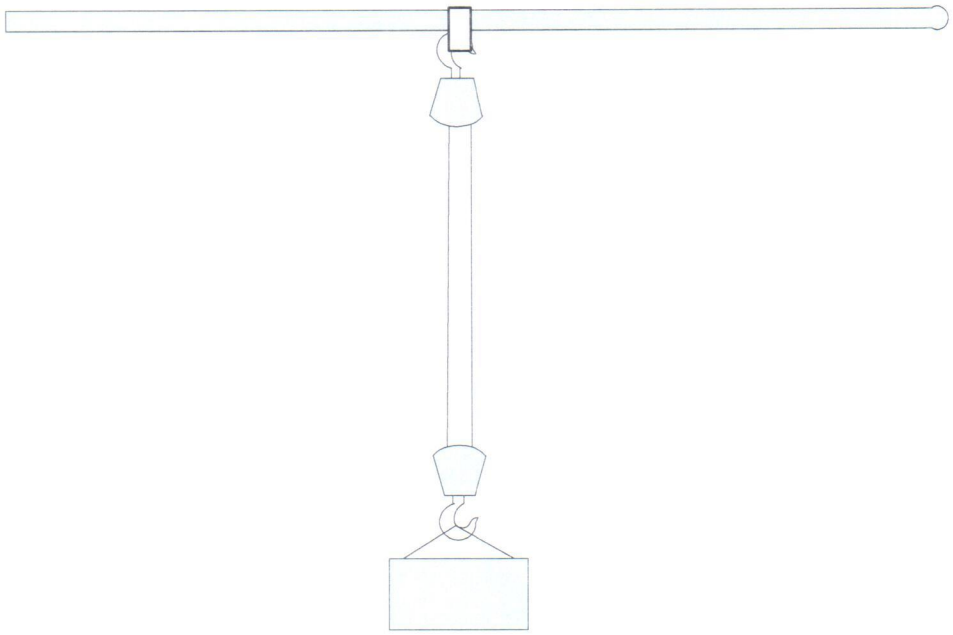
- EL EQUIPO ESTÁ APTO PARA REALIZAR TRABAJOS DE IZAMIENTO.
- NO EXCEDER EL LÍMITE NOMINAL DE CARGA DEL EQUIPO **3.000** KGS / TON: **3**
- SE REALIZÓ PRUEBA DE TENSIÓN UTILIZANDO UN DINAMÓMETRO DE CAP. 10 TON, CERTIFICADO POR SENCAMER.
- UTILIZAR OPERADORES CERTIFICADOS O CON EXPERIENCIA COMPROBADA EN ESTE TIPO DE EQUIPO.
- LA PRUEBA DE TENSIÓN O CARGA SE REALIZÓ A LA CAPACIDAD LÍMITE DEL EQUIPO.
- SE VERIFICÓ LA ELONGACIÓN DE LA CADENA POSTERIOR A LA PRUEBA DE CARGA, OBTENIÉNDOSE BUENOS RESULTADOS.
- UTILIZAR EL EQUIPO UNICAMENTE PARA LOS TRABAJOS ESPECIFICADOS POR EL FABRICANTE.

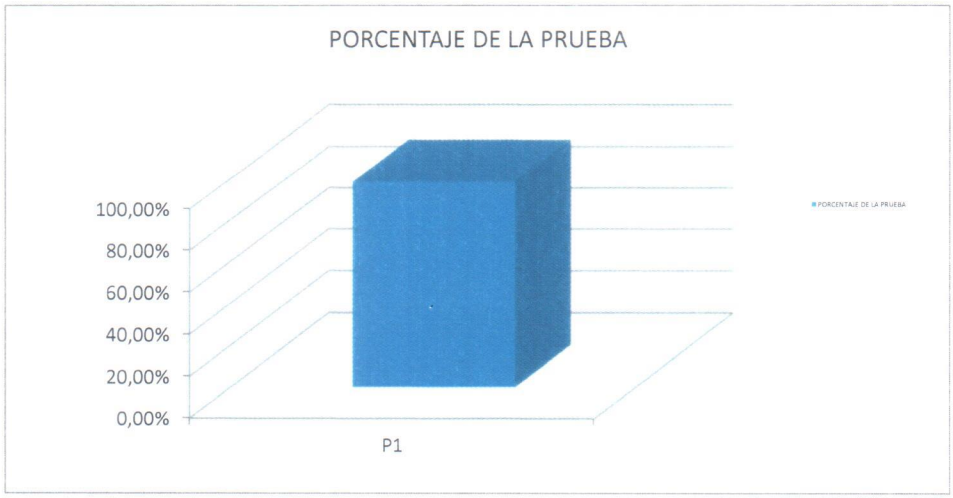
ESQUEMA Y GRÁFICO DE LA PRUEBA DE CARGA

2.950,00 KGS
CARGA

PRUEBA N° P1
PORCENTAJE **98%**

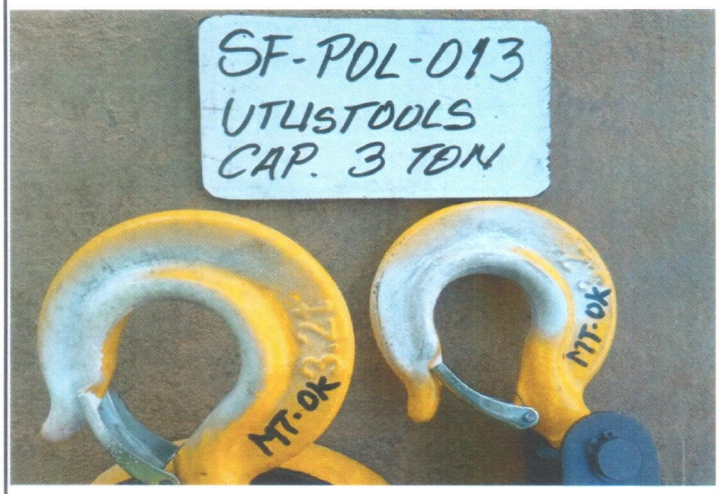
- SE REALIZÓ INSPECCIÓN VISUAL, DIMENSIONAL Y ENSAYO CON PARTÍCULAS MAGNÉTICAS A LA GARGANTA DEL GANCHO No.: **S/S** DE CAPACIDAD **3.000** KG. OBTENIÉNDOSE BUENOS RESULTADOS.

- EL GANCHO **ESTÁ APTO** PARA SER UTILIZADO.
- NO SE DETECTARON DISCONTINUIDADES EN EL ÁREA DONDE SE REALIZÓ LA INSPECCIÓN.

1.- UTILIZAR ADECUADAMENTE PARA EVITAR DAÑOS MECÁNICOS.
2.- REALIZAR INSPECCIONES PERIÓDICAS, CON EL FIN DE DETECTAR GRIETAS, DEFORMACIÓN Y DESGASTE, SEGÚN NORMA APLICABLE.
3.- MANTENER LUBRICADO EL PUNTO DE GIRO DEL GANCHO.
