SERSINCA
LABORATORIO DE CALIBRACIÓN

Nº 07255

Certificado de Calibración

Objeto: *Object*	Torquímetro *Torquimeter*
Fabricante/Marca: *Manufacturer/Brand*	STANLEY PROTO
Modelo/Tipo: *Model /Type*	6005C
Serial/Código: *Serial/Code*	DMH38765
Código: *Code*	-
Tipo/Clase: *Type/Class*	4%
Fecha de emisión: *Date of issue (dd/mm/yyyy)*	10-12-2025
Cod. Sencamer (CISS): *Sencamer Code (CISS):*	CA25SEBC71

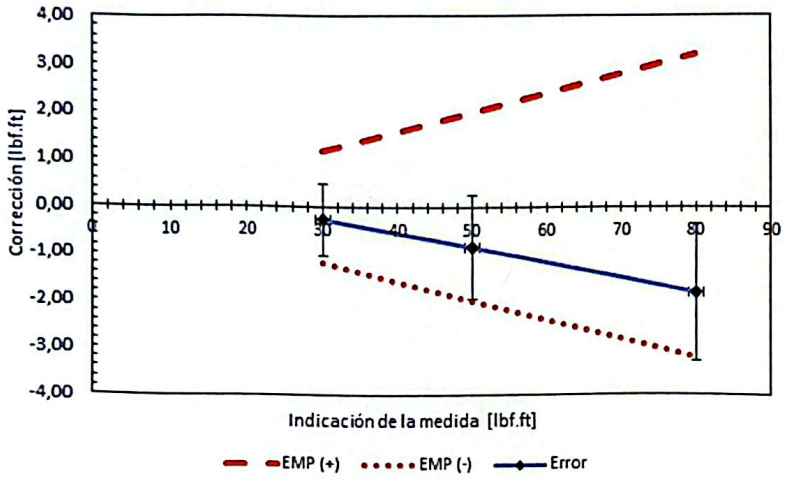
Gráfico 1. Errores de medición e incertidumbre
Figure 1. Measurement errors and uncertainty
