INSPECCIÓN DE APAREJOS DE IZAMIENTO (CÁNCAMOS)

REPORTE DE INSPECCIÓN DE CÁNCAMOS							
CLIENTE:	SAMPIERI & FORTUNATO,SA	RIF	J-070043482	N°. O.I.:		Nº REPORTE	I-CA-25-008
PROYECTO:	INSPECCIÓN Y CERTIFICACIÓN DE APAREJOS DE IZAMIENTO.					FECHA	13/04/2025
LUGAR DE LA INSPECCIÓN:	Patio de la empresa					FECHA PROXIMA INSP	13/04/2026

REPORTE PARA INSPECCIÓN CON LÍQUIDOS PENETRANTES

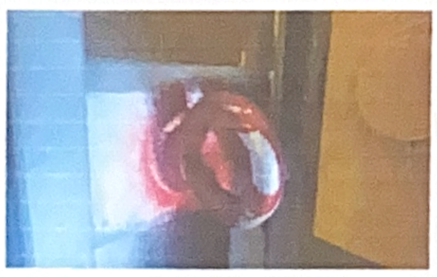
Se realizó el ensayo de líquido penetrante a los Cáncamos por donde se realizan el izamiento con una duración de penetración de 10 minuto sin observarse discontinuidades que pudieran afectar el elemento

LOS RESULTADO FUERON SATISFACTORIO
