INSPECCIÓN DE APAREJOS DE IZAMIENTO (CÁNCAMOS)

REPORTE DE INSPECCIÓN DE CÁNCAMOS							
CLIENTE:	SAMPIERI & FORTUNATO,SA	RIF	J-070043482	N°. O.I.:		Nº REPORTE	I-CA-25-005
PROYECTO:	INSPECCIÓN Y CERTIFICACIÓN DE APAREJOS DE IZAMIENTO. CÁNCAMOS **COMPARTIMIENTO AREA GENERADOR BG-1 y BG-2**					FECHA	12/03/2025
						FECHA PROXIMA INSP	112/03/2026

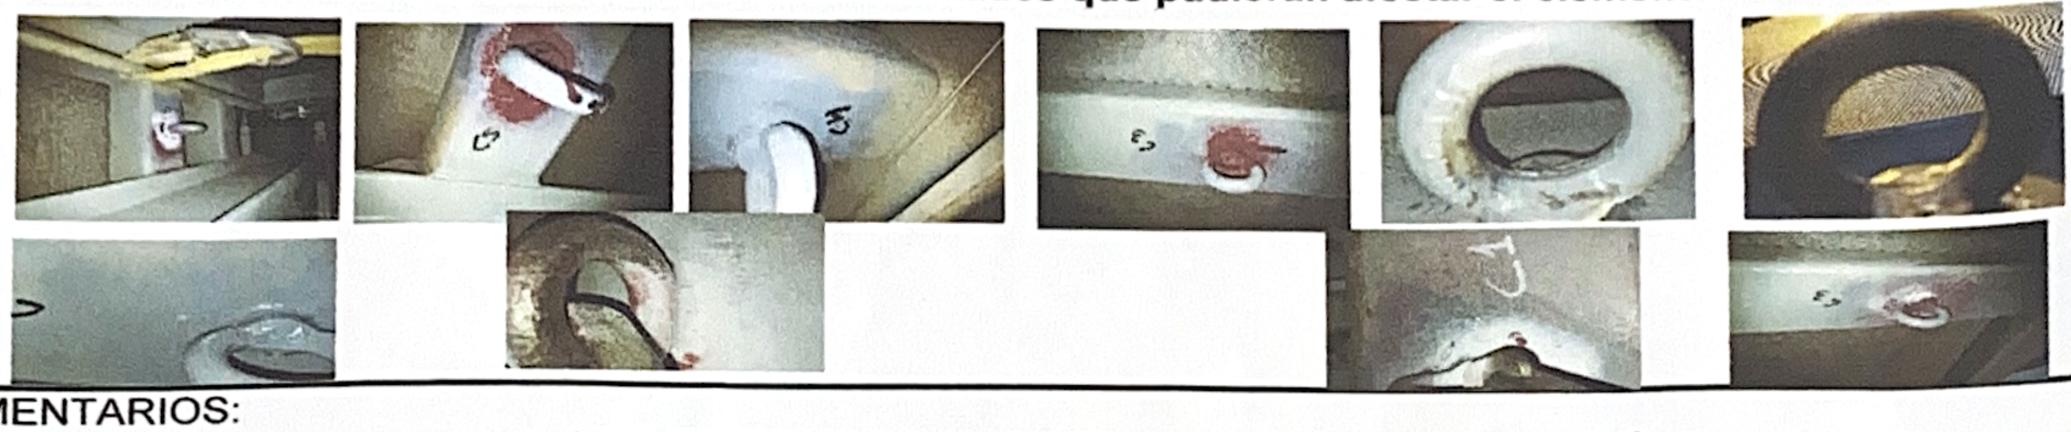
EVALUACIÓN DEL ENSAYO:
Se realizó el ensayo de líquido penetrante a los Cáncamos por donde se realizan el izamiento con una duración de penetración de 10 minuto **sin observarse discontinuidades que pudieran afectar el elemento**

COMENTARIOS:
LOS RESULTADO FUERON SATISFACTORIO
