CERTIFICADO DE CONFORMIDAD
INSPECCIÓN DE ARNES DE SEGURIDAD

No: INTEST-EPP-25-005

REPORTE DE INSPECCIÓN VISUAL

CLIENTE:	SAMPIERI & FORTUNATO, S.A.	No O/S:	NO APLICA.	No OI:	OIS-25-016	NO. REPORTE	I-EPP-25-002 / Reporte # 1
PROYECTO / OBRA:	INSPECCIÓN Y CERTIFICACIÓN DE ARNES DE SEGURIDAD					FECHA:	05/02/2025
LUGAR DE LA INSPECCIÓN:	PLANTA TERMOELÉCTRICA BAJO GRANDE, EDO. ZULIA - VENEZUELA

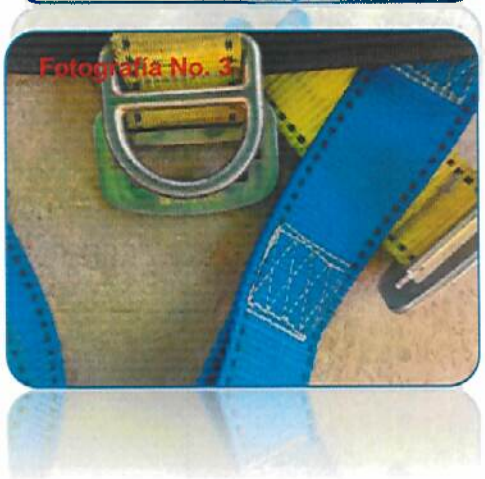
Mediante el método de inspección en referencia se realizó la evaluación de las condiciones del arnés de seguridad observándose las siguientes condiciones:

- ✓ No se observaron daños relevantes ni mecanismos de deterioro.

Mantener un mantenimiento preventivo y una auditoria periódica realizada por un organismo de inspección acreditado ISI/IEC 17020.
