CERTIFICADO DE CONFORMIDAD
INSPECCIÓN DE ARNES DE SEGURIDAD

No: INTEST-EPP-25-006

REPORTE DE INSPECCIÓN VISUAL							
CLIENTE:	SAMPIERI & FORTUNATO, S.A.	No O/S:	NO APLICA.	No OI:	OIS-25-016	NO. REPORTE	I-EPP-25-002 / Reporte # 2
PROYECTO / OBRA:	INSPECCIÓN Y CERTIFICACIÓN DE ARNES DE SEGURIDAD					FECHA:	05/02/2025
LUGAR DE LA INSPECCIÓN:	PLANTA TERMOELÉCTRICA BAJO GRANDE, EDO. ZULIA - VENEZUELA

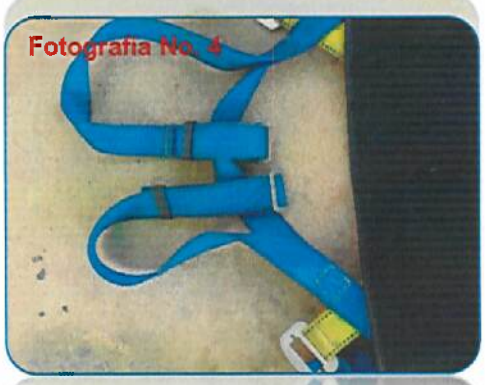
Mediante el método de inspección en referencia se realizó la evaluación de las condiciones del arnés de seguridad observándose las siguientes condiciones:

- ✓ No se observaron daños relevantes ni mecanismos de deterioro.
