INFORME DE INSPECCIÓN DE ARNÉS DE SEGURIDAD

INFORME Nº	067-110326-08

CLIENTE:	SAMPIERI & FORTUNATO, S.A. (SAMFOR)			**LUGAR:**	PLANTA TERMOELÉCTRICA, BAJO GRANDE, SAN FRANCISCO, EDO. ZULIA.				
INFORMACIÓN DEL ARNES Y CABO DE VIDA									
TIPO:	ARNÉS DE SEGURIDAD (Cuerpo Entero)			**TIPO:**	CABO DE VIDA DOBLE GANCHO				
SERIAL:	19092000250	**No.:**	**SF-ARN-020**	**SERIAL:**	Sin Serial	**No:**	**SF-ARN-022**		
MATERIAL:	POLYESTER	**COLOR:**	AMARILLO/NEGRO	**MATERIAL:**	POLYESTER	**MODELO:**	VT-6709	**AÑO:**	2024
FABRICANTE:	VAULTEX **AÑO:** 2021	**MODELO:**	PSH022	**FABRICANTE:**	VAULTEX	**DIMENSIONES:**	1.82 x 45 mm	CON AMORTIGUADOR	
CAPACIDAD:	310 Lbs	**ARO:**	2" Ø	**CAPACIDAD:**	310 Lbs	**GANCHOS:**	JE523001	**CAPACIDAD:**	5.680 Lbs

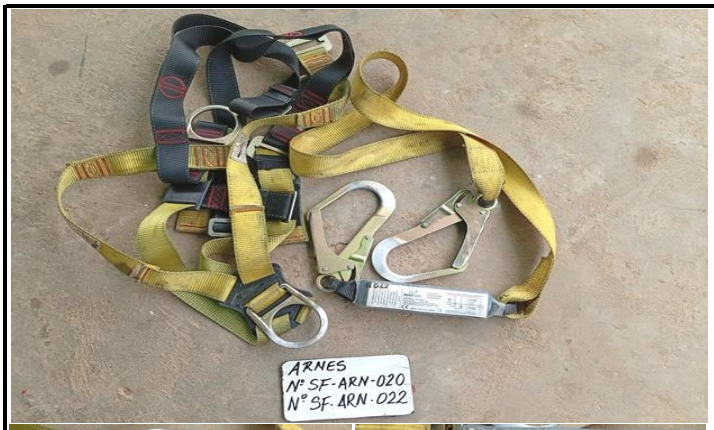
- SE REALIZÓ INSPECCIÓN VISUAL SOBRE EL CUERPO Y ARO (1) DEL ARNÉS DE SEGURIDAD EN MENCIÓN, PARA VERIFICAR SUS CONDICIONES SIENDO LOS RESULTADOS SATISFACTORIOS, YA QUE DURANTE LA INSPECCIÓN NO SE OBSERVARON DAÑOS.
- ADICIONALMENTE SE REALIZÓ ENSAYO CON PARTÍCULAS MAGNÉTICAS AL ARO DE ENGANCHE, CON BUENOS RESULTADOS, POR LO CUAL EL ARNÉS ESTA APTO PARA SER UTILIZADO.
- IGUALMENTE FUE INSPECCIONADO EL CABO DE VIDA Y SUS GANCHOS (2), OBTENIÉNDOSE BUENOS RESULTADOS.

- EL ARNÉS PRESENTA BUENAS CONDICIONES Y **ESTÁ APTO** PARA SER UTILIZADO EN TRABAJOS DE ALTURA.
- EL ARNÉS Y EL CABO DE VIDA TIENEN COLOCADAS LAS ETIQUETAS DE IDENTIFICACIÓN DEL FABRICANTE.

1.- REALIZAR INSPECCIONES FRECUENTES AL ARNÉS Y ESLINGA.
2.- SACAR FUERA DE SERVICIO AL MOMENTO DE OBSERVAR CORTES Y DAÑOS SOBRE EL CUERPO Y COSTURAS.
3.- NO EXCEDER LA CAPACIDAD NOMINAL TOMANDO EN CUENTA LA FORMA COMO PUEDE SER UTILIZADO.
4.- ALMACENAR ADECUADAMENTE Y MANTENER LEGIBLES LAS ETIQUETAS.
