INFORME DE INSPECCIÓN DE ACCESORIO DE IZAMIENTO - CÁNCAMO

INFORME Nº	067-160526-03

CLIENTE:	SAMPIERI & FORTUNATO, S.A. (SAMFOR)	**LUGAR**	PLANTA TERMOELÉCTRICA, BAJO GRANDE, SAN FRANCISCO - EDO. ZULIA.
INFORMACIÓN DEL ACCESORIO			
TIPO:	**CÁNCAMO**	**FABRICANTE:**	CROSBY
MODELO:	G400 EYES NUTS No.: **C1**	**No./SERIAL:**	**S/S** Peso Lbs: **0,28** = Kg **0,13**
MATERIAL:	ACERO FORJADO-TEMPLADO Y REVENIDO	**DIMENSIONES:**	**9/16"** = **14,02** **mm** ROSCA: N/A
COLADA:	**5DK** UBICACIÓN: BG-01 JUNTA EXP. LADO OESTE	**CAPACIDAD:**	**3.600** Lbs = **1.633** kg

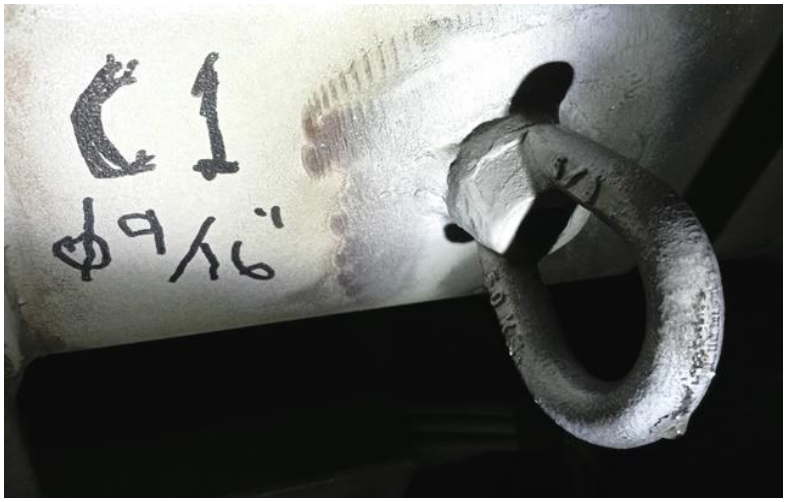
- SE REALIZÓ INSPECCIÓN VISUAL, DIMENSIONAL Y ENSAYO CON PARTÍCULAS MAGNÉTICAS EN EL ARO Y ÁREA DE LA SOLDADURA DE UNIÓN A LA ESTRUCTURA DEL CÁNCAMO ANTES MENCIONADO.
- EN LA INSPECCIÓN NO SE DETECTARON INDICACIONES, POR LO CUAL, EL CÁNCAMO ESTÁ APTO PARA SER UTILIZADO EN IZAMIENTO.

RESULTADOS - LOS VALORES ESTÁN DENTRO DE LAS TOLERANCIAS, POR LO TANTO, ESTÁN ACEPTADOS.

- EL CÁNCAMO ESTÁ APTO PARA SER UTILIZADO.
- LA IDENTIFICACIÓN LA SUMINISTRÓ EL CUSTODIO.

1.- MANEJAR Y ALMACENAR EN FORMA ADECUADA.
2.- INSPECCIONAR SEGÚN PROGRAMA DE CALIDAD DEL CUSTODIO.
3.- DESECHAR AL OBSERVAR DOBLEZ O DESGASTE DEL PIN.
4.- PINTAR SEGÚN CÓDIGO DE COLOR CORRESPONDIENTE.

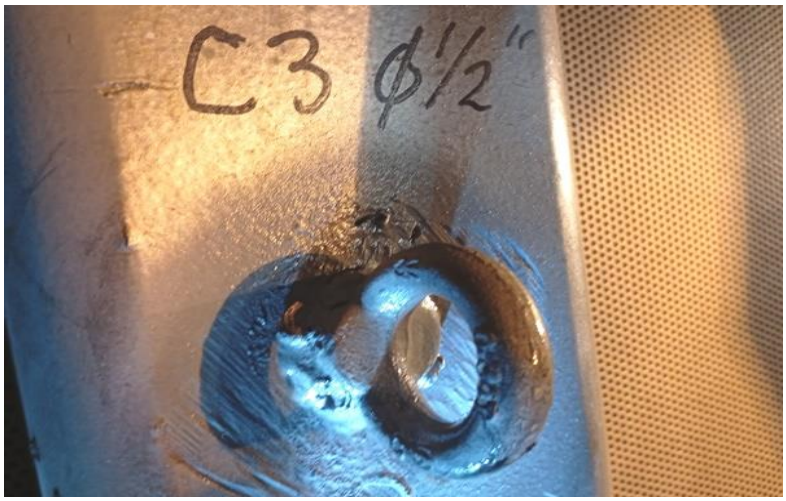
- SE REALIZÓ INSPECCIÓN VISUAL, DIMENSIONAL Y ENSAYO CON PARTÍCULAS MAGNÉTICAS EN EL ARO Y ÁREA DE LA SOLDADURA DE UNIÓN A LA ESTRUCTURA DEL CÁNCAMO ANTES MENCIONADO.
- EN LA INSPECCIÓN NO SE DETECTARON INDICACIONES, POR LO CUAL, EL CÁNCAMO ESTÁ APTO PARA SER UTILIZADO EN IZAMIENTO.

RESULTADOS - LOS VALORES ESTÁN DENTRO DE LAS TOLERANCIAS, POR LO TANTO, ESTÁN ACEPTADOS.

- EL CÁNCAMO ESTÁ APTO PARA SER UTILIZADO.
- LA IDENTIFICACIÓN LA SUMINISTRÓ EL CUSTODIO.

1.- MANEJAR Y ALMACENAR EN FORMA ADECUADA.
2.- INSPECCIONAR SEGÚN PROGRAMA DE CALIDAD DEL CUSTODIO.
3.- DESECHAR AL OBSERVAR DOBLEZ O DESGASTE DEL PIN.
4.- PINTAR SEGÚN CÓDIGO DE COLOR CORRESPONDIENTE.

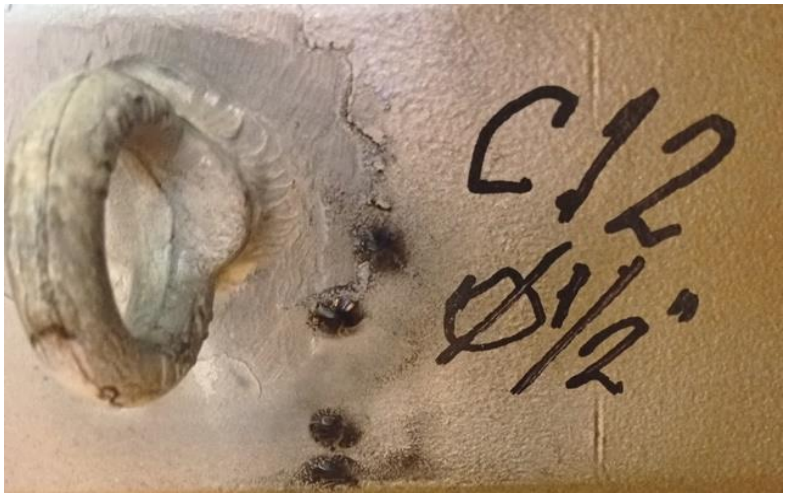
- SE REALIZÓ INSPECCIÓN VISUAL, DIMENSIONAL Y ENSAYO CON PARTÍCULAS MAGNÉTICAS EN EL ARO Y ÁREA DE LA SOLDADURA DE UNIÓN A LA ESTRUCTURA DEL CÁNCAMO ANTES MENCIONADO.
- EN LA INSPECCIÓN NO SE DETECTARON INDICACIONES, POR LO CUAL, EL CÁNCAMO ESTÁ APTO PARA SER UTILIZADO EN IZAMIENTO.

RESULTADOS - LOS VALORES ESTÁN DENTRO DE LAS TOLERANCIAS, POR LO TANTO, ESTÁN ACEPTADOS.

- EL CÁNCAMO ESTÁ APTO PARA SER UTILIZADO.
- LA IDENTIFICACIÓN LA SUMINISTRÓ EL CUSTODIO.

1.- MANEJAR Y ALMACENAR EN FORMA ADECUADA.
2.- INSPECCIONAR SEGÚN PROGRAMA DE CALIDAD DEL CUSTODIO.
3.- DESECHAR AL OBSERVAR DOBLEZ O DESGASTE DEL PIN.
4.- PINTAR SEGÚN CÓDIGO DE COLOR CORRESPONDIENTE.
