INFORME DE INSPECCIÓN DE ACCESORIO DE IZAMIENTO - CÁNCAMO

INFORME Nº	067-160526-20

CLIENTE:	SAMPIERI & FORTUNATO, S. A. (SAMFOR)		**LUGAR**	PLANTA TERMOELÉCTRICA, BAJO GRANDE, SAN FRANCISCO - EDO. ZULIA.			
INFORMACIÓN DEL ACCESORIO							
TIPO:	**CÁNCAMO**		**FABRICANTE:**	CHINA			
MODELO:	S-279 UNC	No.: **C1**	**No./SERIAL:**	**S/S**	Peso Lbs:	**0,55** = Kg	**0,25**
MATERIAL:	ACERO FORJADO-TEMPLADO Y REVENIDO		**DIMENSIONES:**	**5/8"** = **15,88** **mm**	ROSCA:	N/A	
COLADA:	**CE** UBICACIÓN: BG-02 Pte EXTER. LADO OESTE		**CAPACIDAD:**	**2.700** Lbs = **1.225** kg

INFORME Nº	067-160526-21

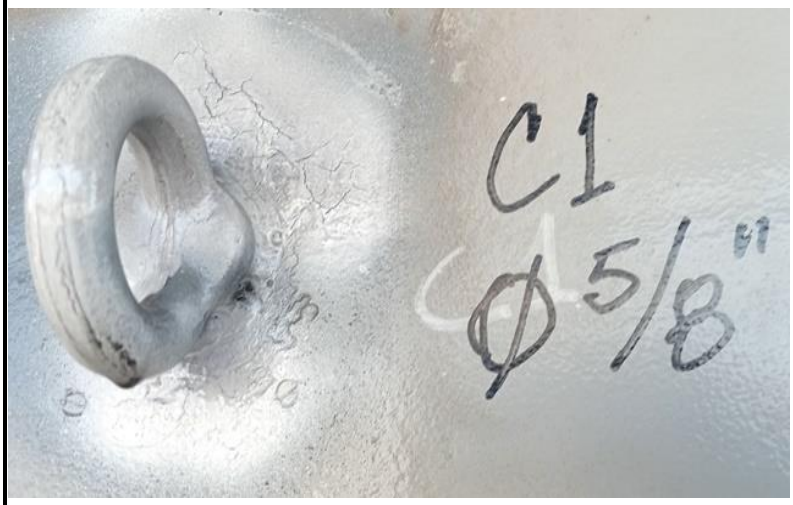
- SE REALIZÓ INSPECCIÓN VISUAL, DIMENSIONAL Y ENSAYO CON PARTÍCULAS MAGNÉTICAS EN EL ARO Y ÁREA DE LA SOLDADURA DE UNIÓN A LA ESTRUCTURA DEL CÁNCAMO ANTES MENCIONADO.
- EN LA INSPECCIÓN NO SE DETECTARON INDICACIONES, POR LO CUAL EL CÁNCAMO ESTÁ APTO PARA SER UTILIZADO EN IZAMIENTO.

RESULTADOS - LOS VALORES ESTÁN DENTRO DE LAS TOLERANCIAS, POR LO TANTO, ESTÁN ACEPTADOS.

- EL CÁNCAMO ESTÁ APTO PARA SER UTILIZADO.
- LA IDENTIFICACIÓN LA SUMINISTRÓ EL CUSTODIO.

1.- MANEJAR Y ALMACENAR EN FORMA ADECUADA.
2.- INSPECCIONAR SEGÚN PROGRAMA DE CALIDAD DEL CUSTODIO.
3.- DESECHAR AL OBSERVAR DOBLEZ O DESGASTE DEL PIN.
4.- PINTAR SEGÚN CÓDIGO DE COLOR CORRESPONDIENTE.

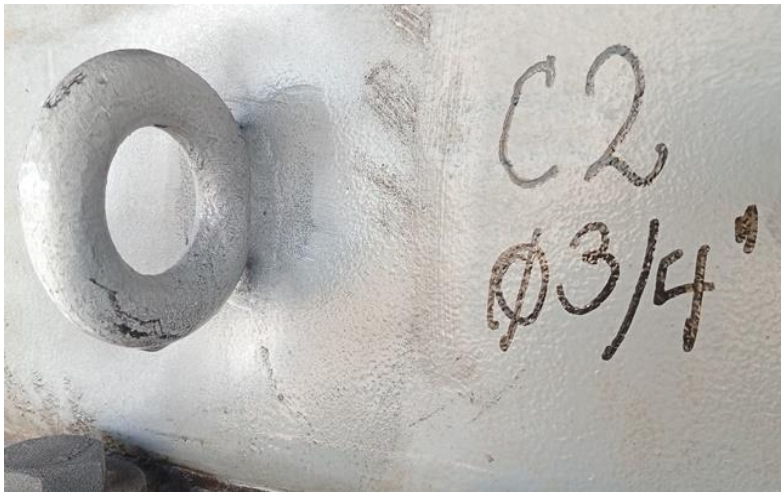
- SE REALIZÓ INSPECCIÓN VISUAL, DIMENSIONAL Y ENSAYO CON PARTÍCULAS MAGNÉTICAS EN EL ARO Y ÁREA DE LA SOLDADURA DE UNIÓN A LA ESTRUCTURA DEL CÁNCAMO ANTES MENCIONADO.
- EN LA INSPECCIÓN NO SE DETECTARON INDICACIONES, POR LO CUAL EL CÁNCAMO ESTÁ APTO PARA SER UTILIZADO EN IZAMIENTO.

RESULTADOS - LOS VALORES ESTÁN DENTRO DE LAS TOLERANCIAS, POR LO TANTO, ESTÁN ACEPTADOS.

- EL CÁNCAMO ESTÁ APTO PARA SER UTILIZADO.
- LA IDENTIFICACIÓN LA SUMINISTRÓ EL CUSTODIO.

1.- MANEJAR Y ALMACENAR EN FORMA ADECUADA.
2.- INSPECCIONAR SEGÚN PROGRAMA DE CALIDAD DEL CUSTODIO.
3.- DESECHAR AL OBSERVAR DOBLEZ O DESGASTE DEL PIN.
4.- PINTAR SEGÚN CÓDIGO DE COLOR CORRESPONDIENTE.
