INFORME DE INSPECCIÓN DE ACCESORIO DE IZAMIENTO - CANCAMO

INFORME Nº	067-230626-12

CLIENTE:	SAMPIERI & FORTUNATO, S.A. (SAMFOR)			**LUGAR**	PLANTA TERMOELÉCTRICA, BAJO GRANDE, SAN FRANCISCO, EDO. ZULIA.		
INFORMACIÓN DEL ACCESORIO							
TIPO:	**CÁNCAMO**			**FABRICANTE:**	PROTO		
MODELO:	S-279 UNC			**No./SERIAL:**	**C1A**	Peso Lbs:	**154** = Kg **0,70**
MATERIAL:	ACERO FORJADO-TEMPLADO Y REVENIDO			**DIMENSIONES:**	**7/8" - 2¼"** = **22,23** **mm**	**ROSCA:**	**7/8 - 9**
COLADA:	**N/R** CODIGO: **S/C**			**CAPACIDAD:**	**10.600** Lbs = **4.809** kg

INFORME Nº	067-230626-13

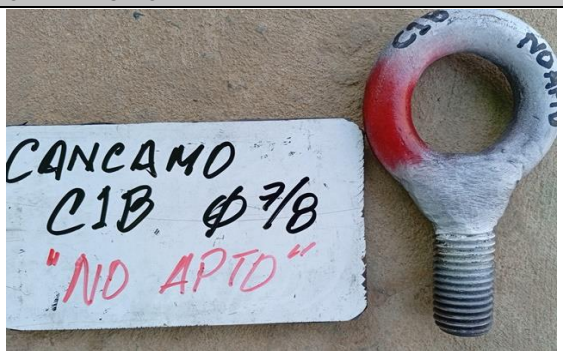
- SE REALIZÓ INSPECCIÓN VISUAL, DIMENSIONAL Y ENSAYO CON PARTÍCULAS MAGNÉTICAS EN EL ARO Y ÁREA DE LA ROSCA DEL (1) CÁNCAMO ANTES MENCIONADO.
- EN LA INSPECCIÓN SE DETECTÓ QUE EL CÁNCAMO TIENE SOLDADURA REALIZADA PARA UNIR EL ARO Y EJE ROSCADO, LO CUAL NO ES ACEPTADO POR LA NORMA.
- ADICIONALMENTE PRESENTA DEFORMACIÓN (TORCEDURA) SEVERA, LO CUAL NO ES ACEPTADO.

- EL CÁNCAMO **NO ESTÁ APTO** PARA SER UTILIZADO.
- LA IDENTIFICACIÓN LA SUMINISTRÓ EL CUSTODIO.

1.- SACAR FUERA DE SERVICIO.
