INFORME DE INSPECCIÓN DE ACCESORIO DE IZAMIENTO - ESLINGA

INFORME Nº	067-031225-01

CLIENTE:	SAMPIERI & FORTUNATO, S.A.(SAMFOR)		**LUGAR:**	PATIO UBICADO EN CABIMAS, EDO. ZULIA.	
INFORMACIÓN DE LA ESLINGA					
TIPO:	ESLINGA SINTÉTICA		**FABRICANTE:**	ESLINCARGA	
SERIAL:	**052414**	**No.: SF-ESL-064**	**DIMENSIONES.**	**4,7" x 4 mt.**	**MATERIAL:** POLYESTER
CANTIDAD:	1 (SENCILLA)	**LOTE:** N/R	**CLASIFICACIÓN:**	DOBLE CAPA	**MODELO:** EP4B-4
EXTREMOS:	BOZA	**AÑO:** 01-2024	**CAPACIDAD:**	Vert.: **5,600** Kgs. Lazo: **4,480**	Canasta: **11,200**

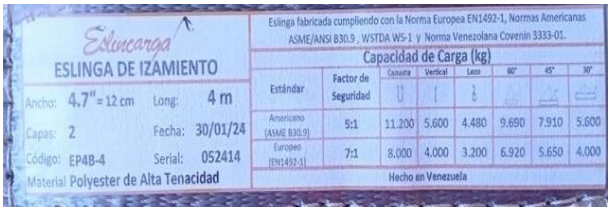
- SE REALIZÓ INSPECCIÓN VISUAL SOBRE EL CUERPO DE LA ESLINGA EN MENCIÓN, PARA DETERMINAR SUS CONDICIONES, SIENDO LOS RESULTADOS SATISFACTORIOS, YA QUE DURANTE LA INSPECCIÓN NO SE OBSERVARON DAÑOS SOBRE LA MISMA, POR LO TANTO LA ESLINGA ESTÁ EN BUENAS CONDICIONES PARA SER UTILIZADA EN IZAMIENTO.

- LA ESLINGA PRESENTA BUENAS CONDICIONES Y **ESTÁ APTA** PARA SER UTILIZADA EN IZAMIENTO.
- LA ESLINGA TIENE COLOCADA PLACA DE IDENTIFICACIÓN.

1.- REALIZAR INSPECCIONES FRECUENTES A LA ESLINGA.
2.- SACAR DE SERVICIO AL MOMENTO DE PRESENTAR CORTES Y DAÑOS SOBRE EL CUERPO Y COSTURAS.
3.- NO EXCEDER LA CAPACIDAD NOMINAL, TOMANDO EN CUENTA LA FORMA A SER UTILIZADA.
4.- LA ESLINGA TIENE ETIQUETA DE IDENTIFICACIÓN DEL FABRICANTE.
