INFORME DE INSPECCIÓN DE ACCESORIO DE IZAMIENTO - ESLINGA

INFORME Nº 067-101225-05

CLIENTE:	SAMPIERI & FORTUNATO, S.A.(SAMFOR)	**LUGAR:**	TALLER SAMFOR, ZONA INDUSTRIAL, SAN FRANCISCO, EDO. ZULIA.

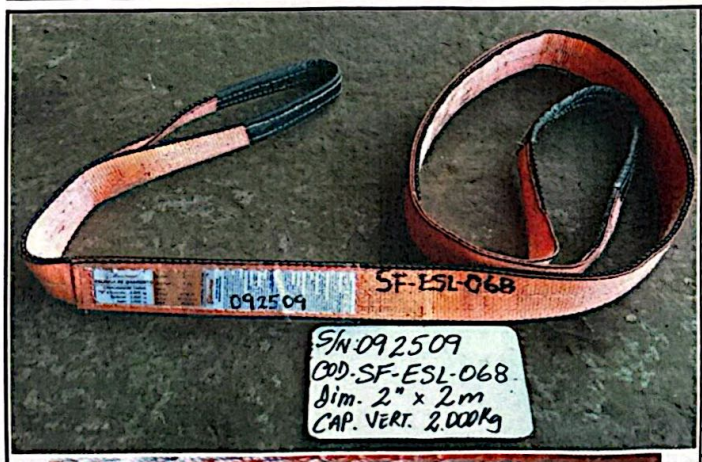
INFORMACIÓN DE LA ESLINGA

- SE REALIZÓ INSPECCIÓN VISUAL SOBRE EL CUERPO DE LA ESLINGA EN MENCIÓN, PARA DETERMINAR SUS CONDICIONES, SIENDO LOS RESULTADOS SATISFACTORIOS, YA QUE DURANTE LA INSPECCIÓN NO SE OBSERVARON DAÑOS SOBRE LA MISMA, POR LO TANTO LA ESLINGA ESTÁ EN BUENAS CONDICIONES PARA SER UTILIZADA EN IZAMIENTO.

- LA ESLINGA PRESENTA BUENAS CONDICIONES Y **ESTÁ APTA** PARA SER UTILIZADA EN IZAMIENTO.
- LA ESLINGA TIENE COLOCADA PLACA DE IDENTIFICACIÓN.

1.- REALIZAR INSPECCIONES FRECUENTES A LA ESLINGA.
2.- SACAR DE SERVICIO AL MOMENTO DE PRESENTAR CORTES Y DAÑOS SOBRE EL CUERPO Y COSTURAS.
3.- NO EXCEDER LA CAPACIDAD NOMINAL, TOMANDO EN CUENTA LA FORMA A SER UTILIZADA.
4.- LA ESLINGA TIENE ETIQUETA DE IDENTIFICACIÓN DEL FABRICANTE.
